# 被害状況と対策の概要

———平成7年7月11日～12日の梅雨前線豪雨災害

長野県土尻川砂防事務所

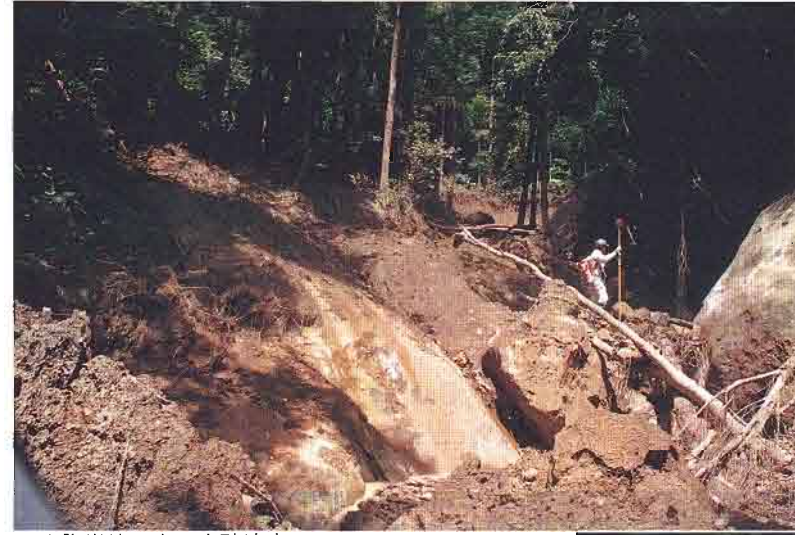
▲山腹崩壊による土砂流出

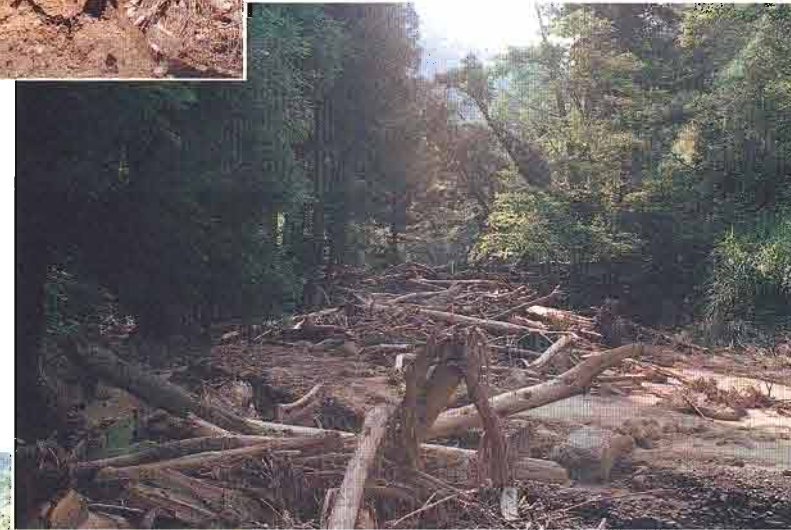
▲倒木をまき込んでの土砂流出

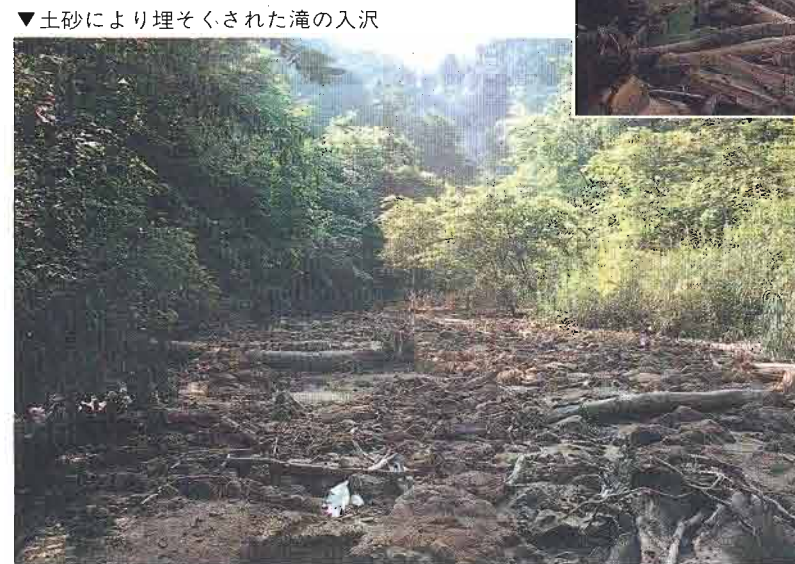
▼土砂により埋そくされた滝の入沢

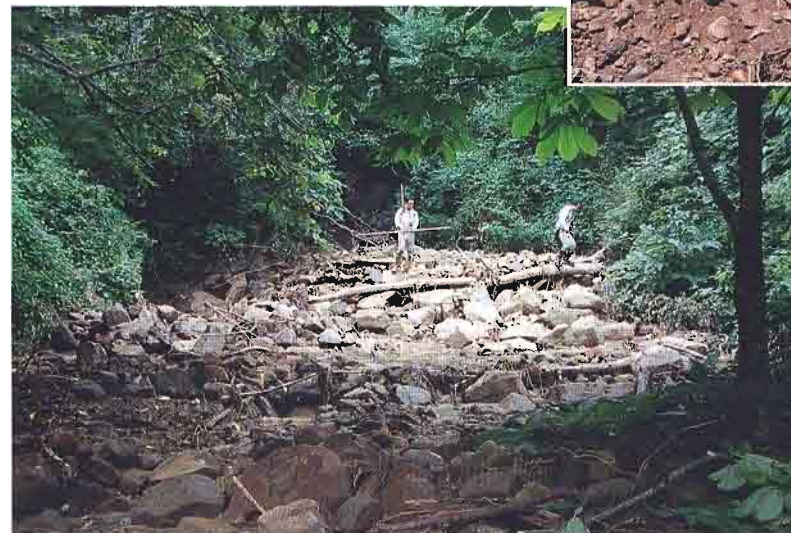
▼1号砂防ダム上流の土石流状況

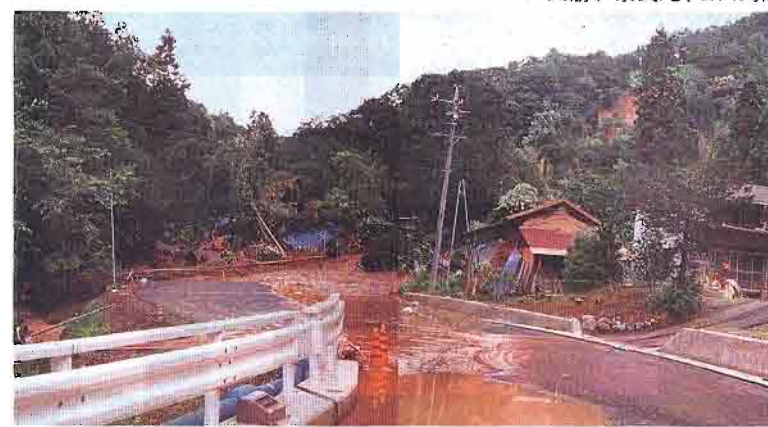
▲地すべり発生後の状況

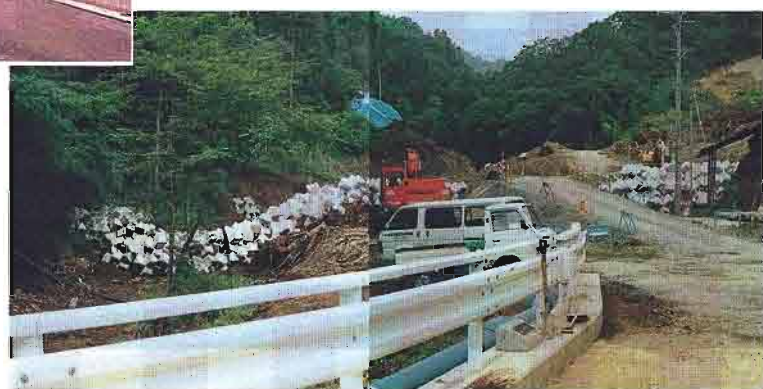
▲土砂を取りのぞき、二次災害を防止する拾ブロック

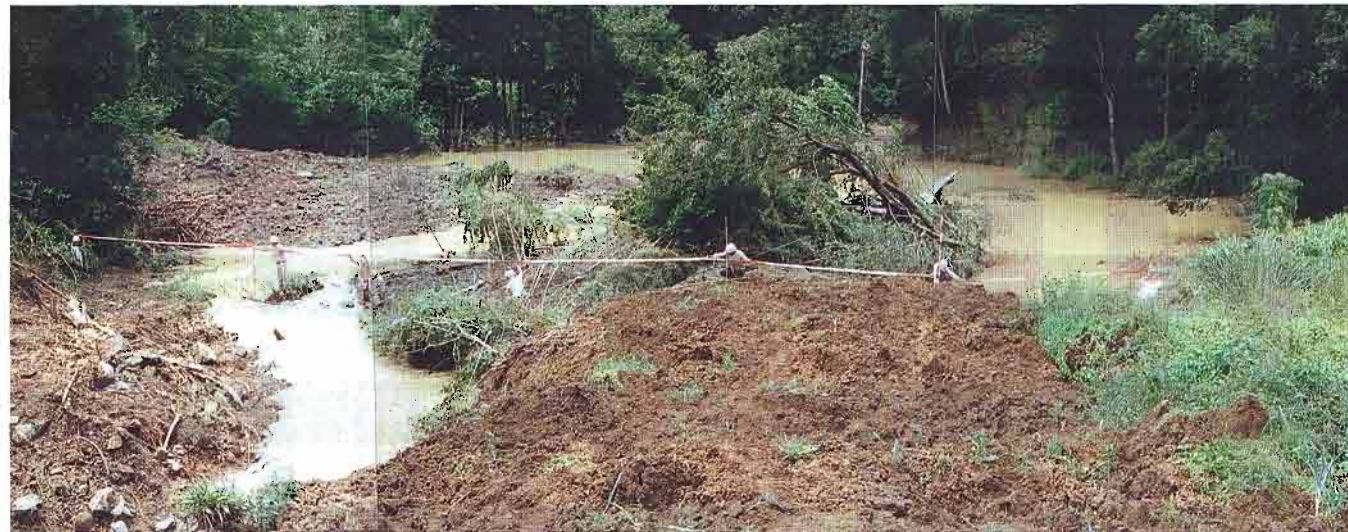
▲地すべりによってせき止められた小川沢(上流湛水)

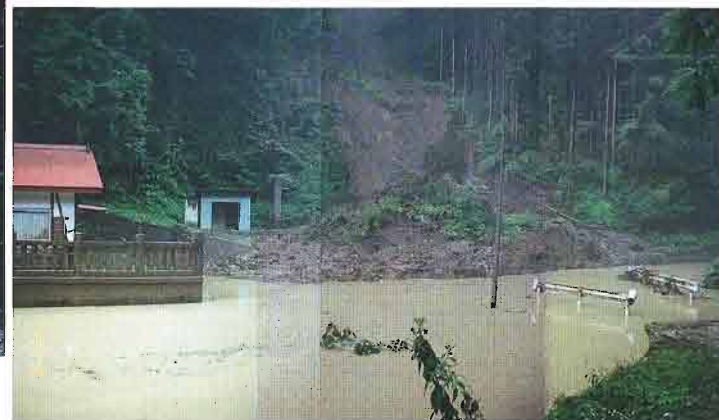
▲野間地すべりによる上流湛水域(左が小川神社)

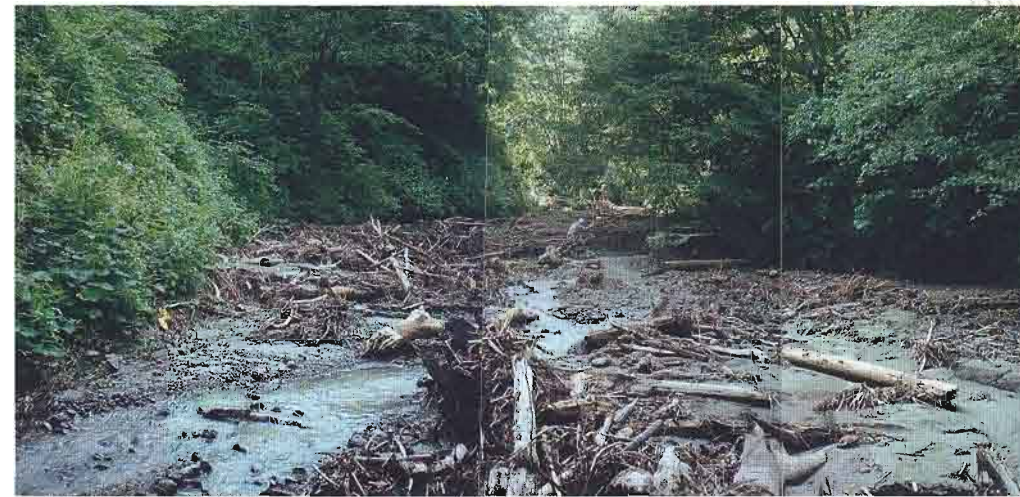
▲土砂流出による河道埋そく

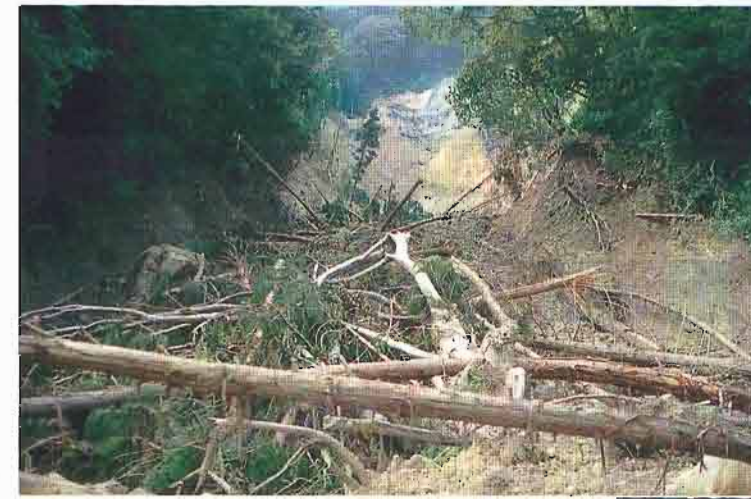
▲右岸の山腹崩壊

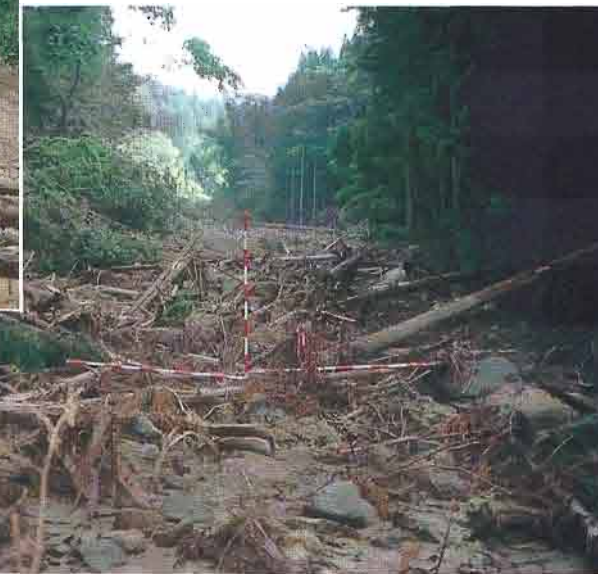
▲土砂流出河道埋そく状況

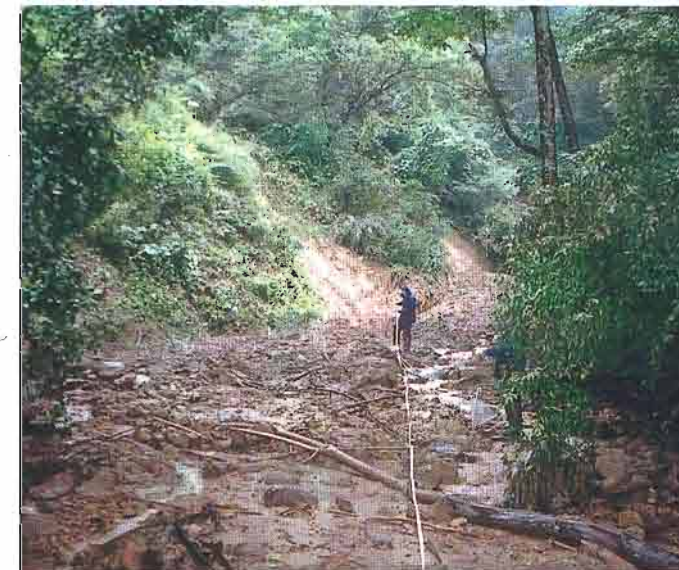
▲既設ダム上流右岸からの土砂流出状況

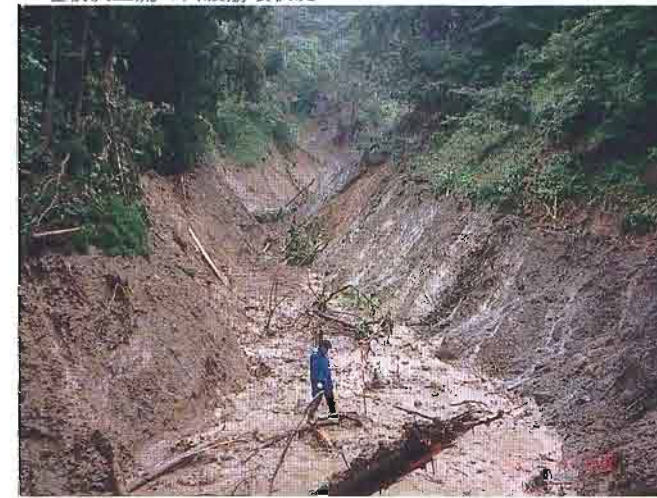
▼埋牧沢上流の山腹崩壊状況

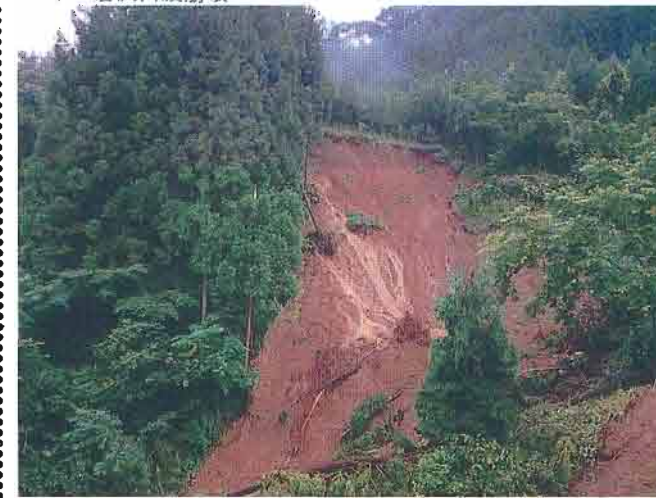
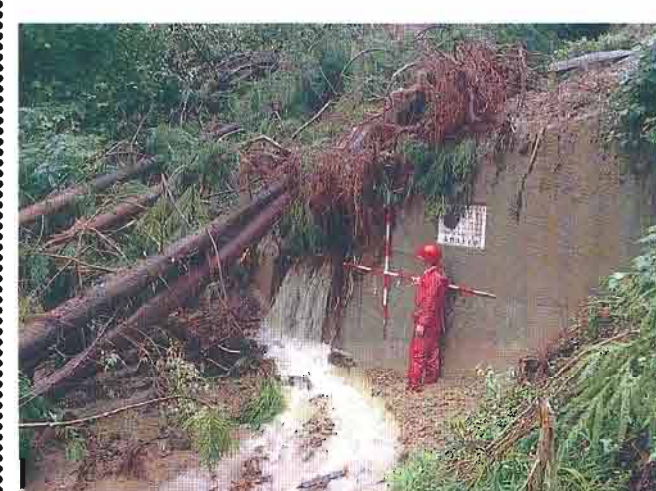
▼十二倉沢山腹崩壊

▲既設砂防ダムを飛び越えた土砂

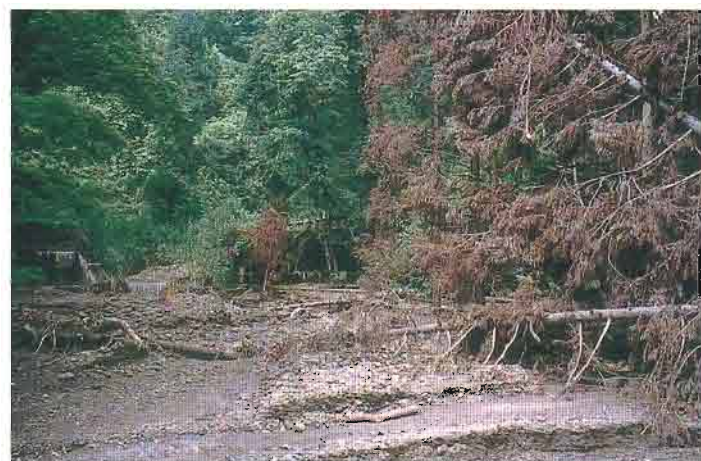
▲既設ダムと土砂埋そく状況

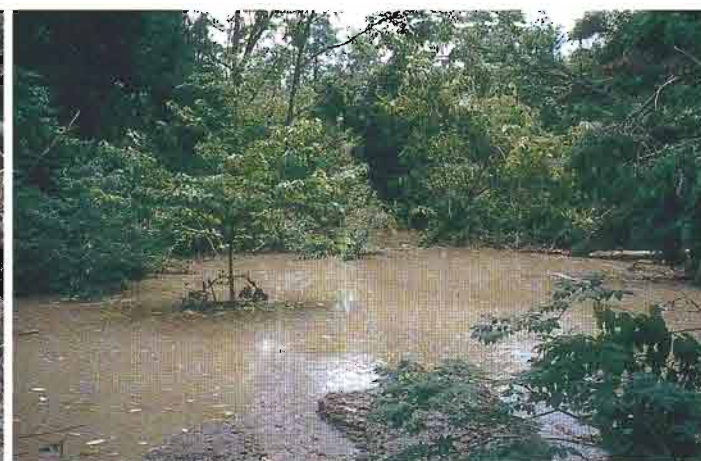
▲河道埋そく湛水状況

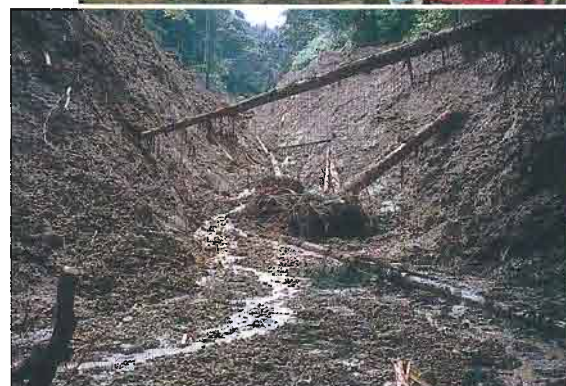
▲山腹崩壊状況

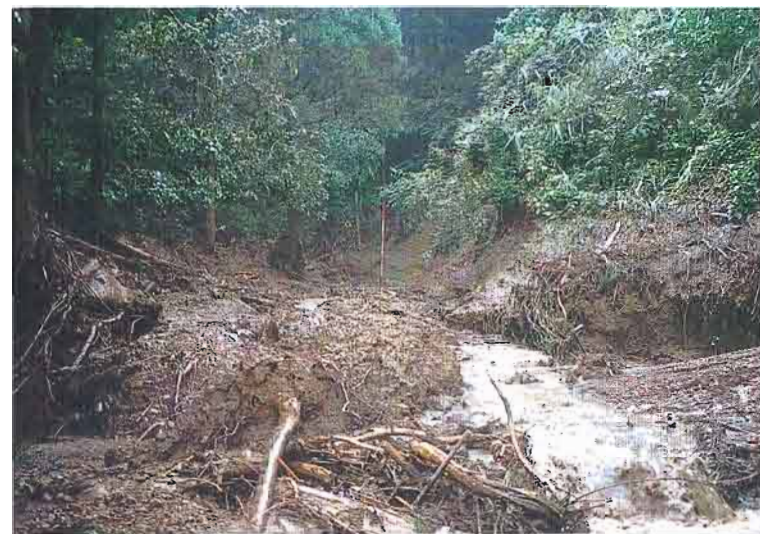
▲上流荒廃状況

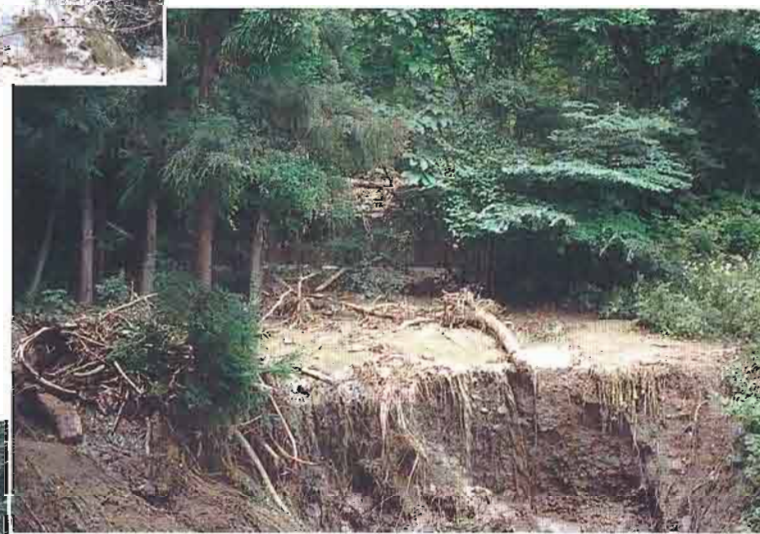
▲土石流により満砂した砂防ダム

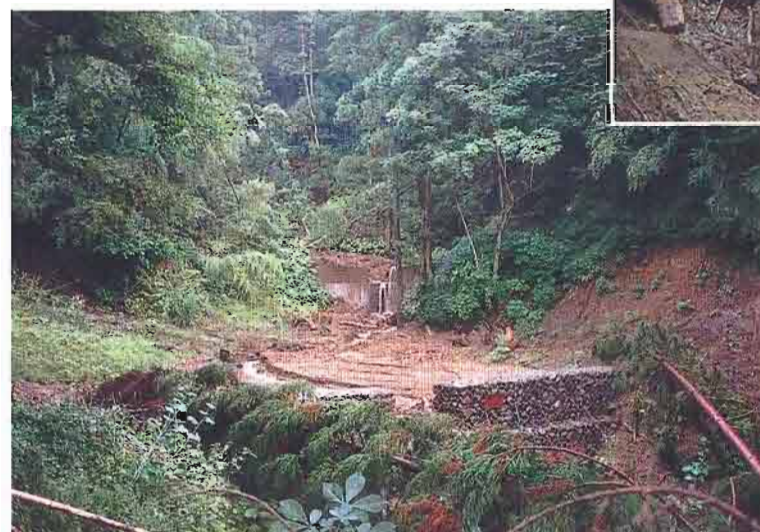
▲土石流により満砂した砂防ダム

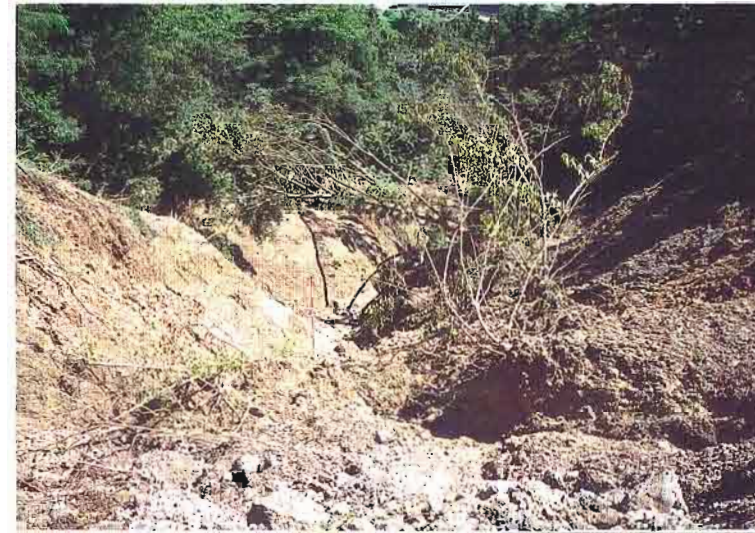
▲地すべり崩壊土砂流出状況

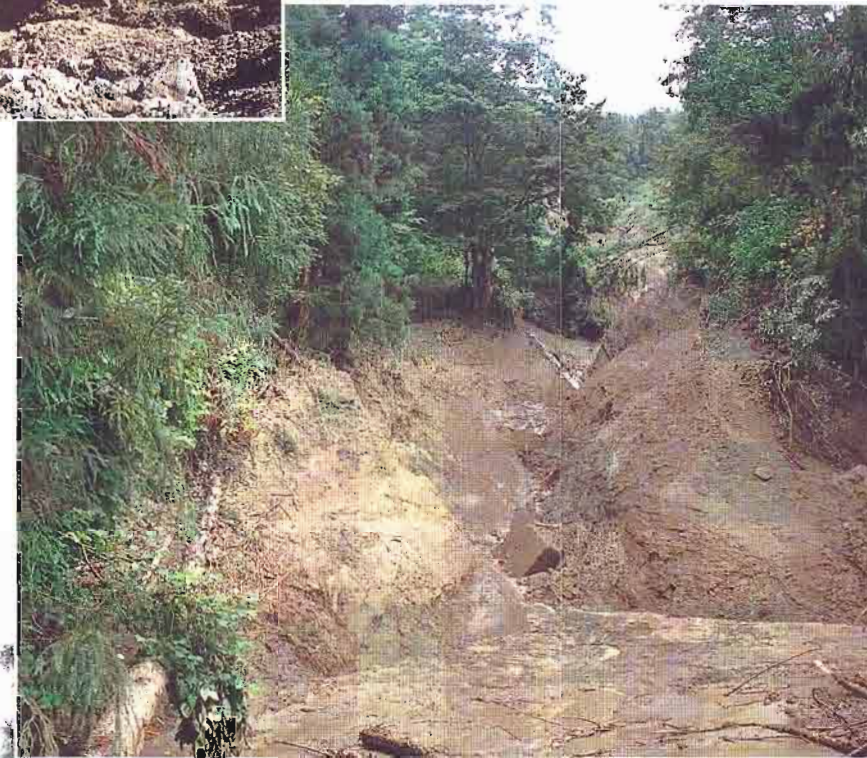
▲地すべり崩壊土砂流出状況

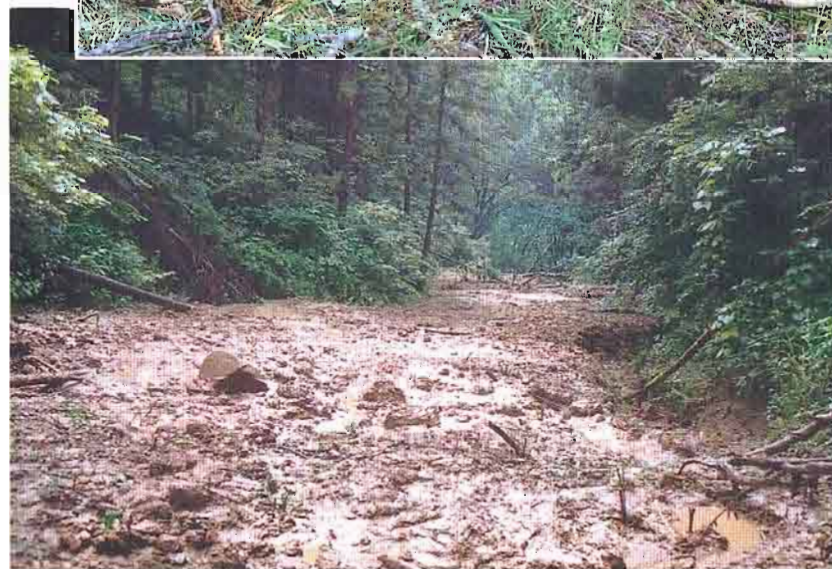
▲河道埋そく状況

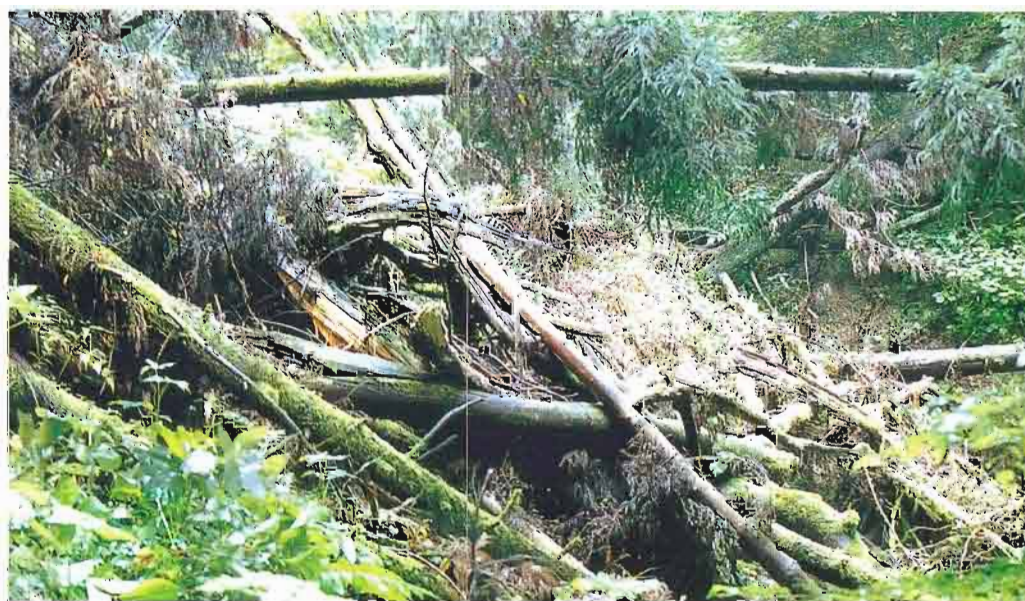
▲狭き部で止った土石流先端

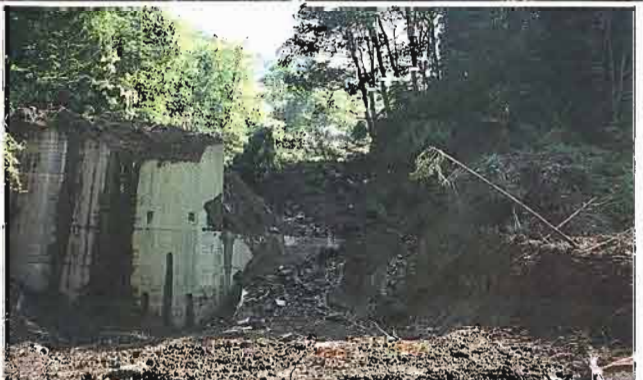
④袖が倒壊した堰堤(地すべりの押出しによる)

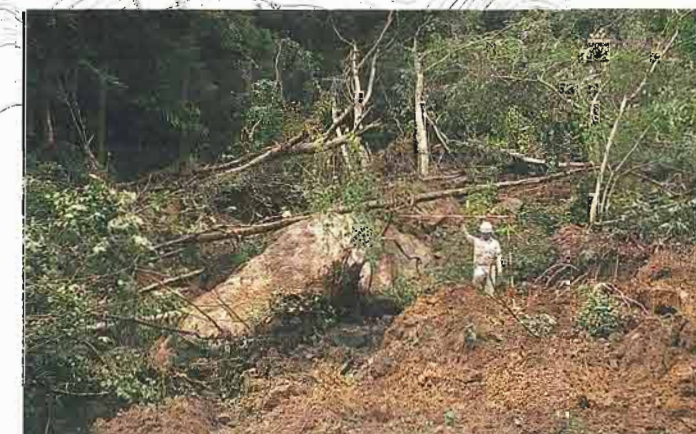
①地すべりにより流出した巨石

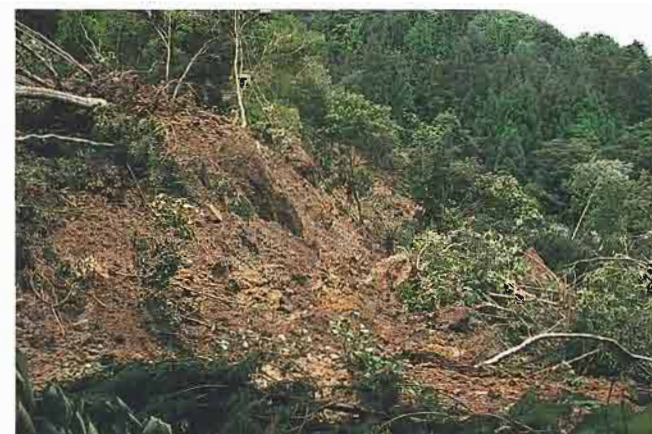
②地すべり地内の荒廃状況

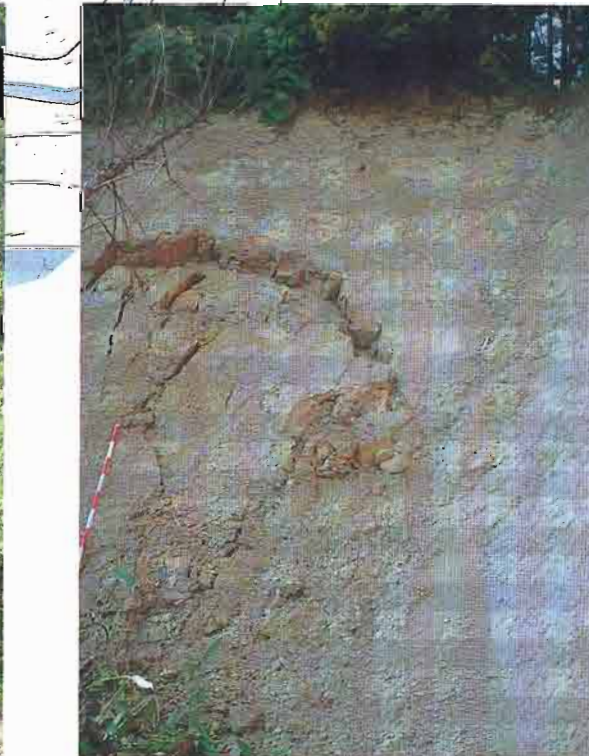
②地すべり冠頭部の亀裂

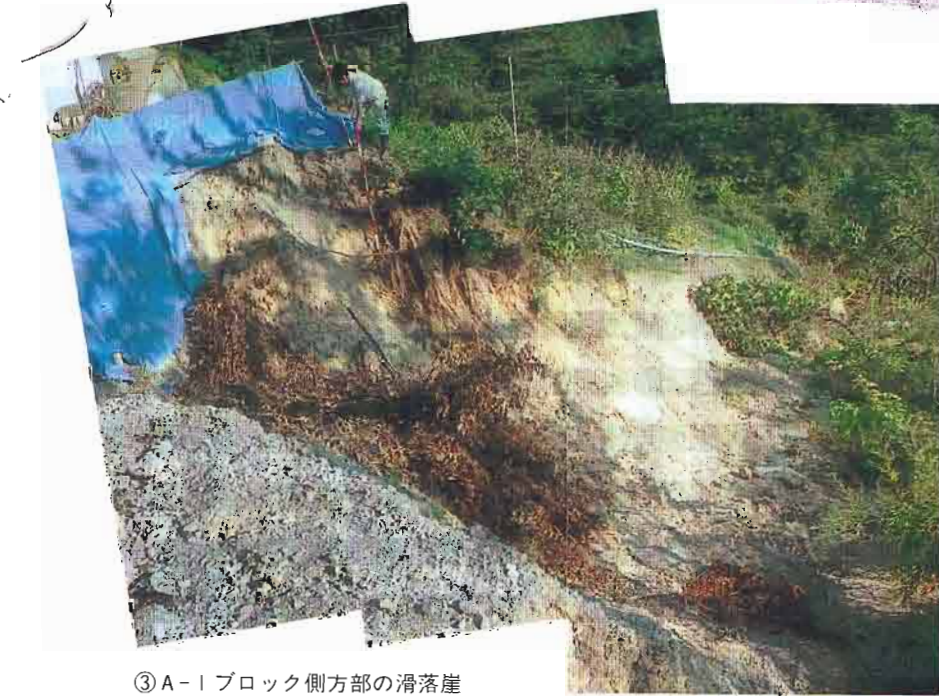
③A-1ブロック側方部の滑落崖

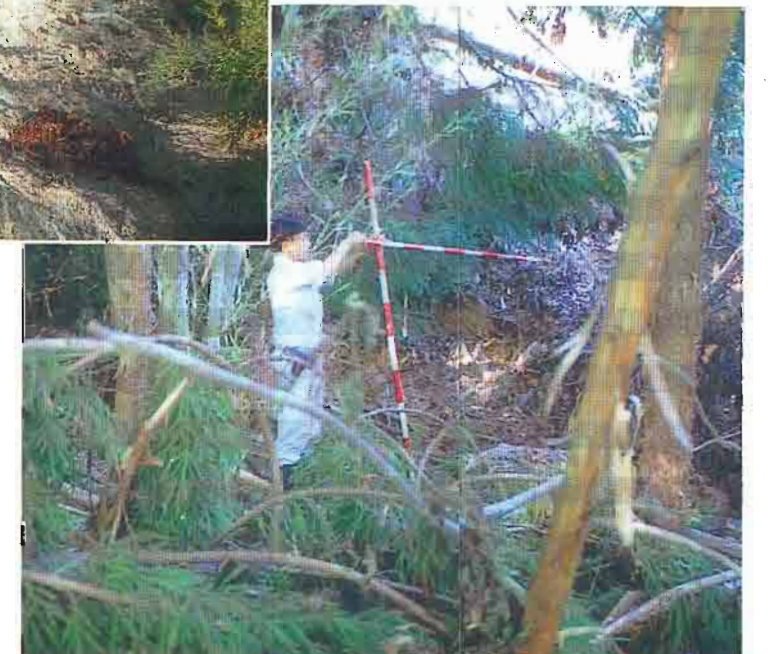
④地すべり端部の落差

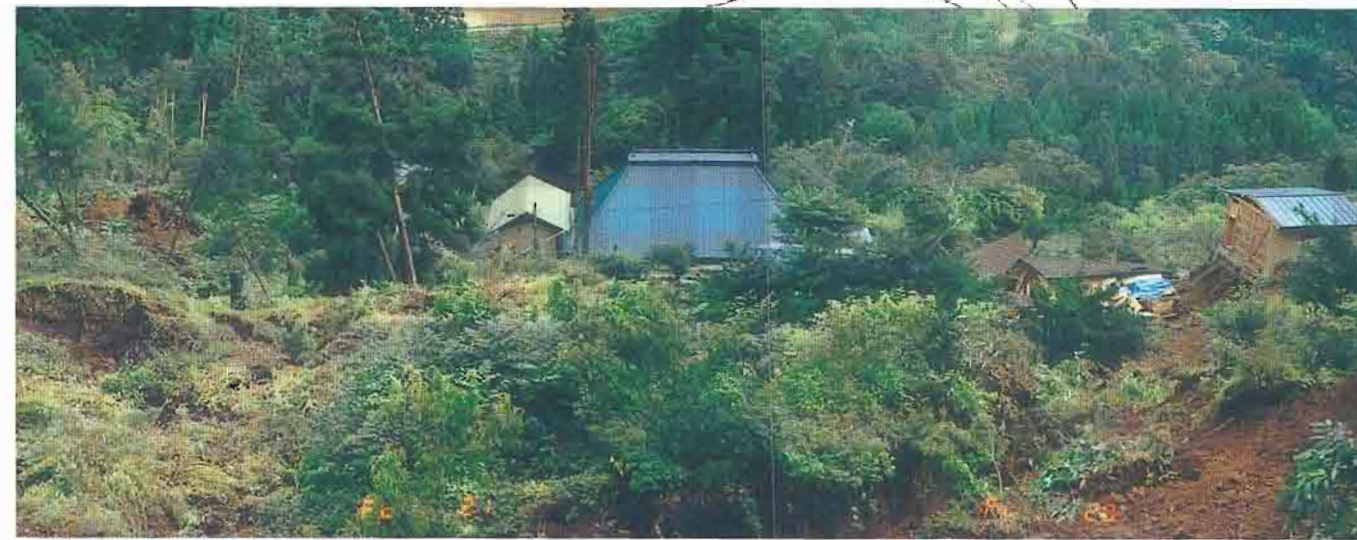
①住宅地に押し出した地すべり土塊

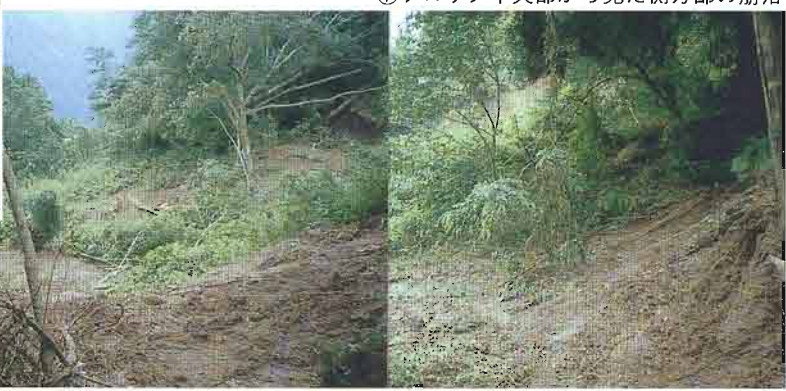
⑦ブロック中央部から見た側方の崩落

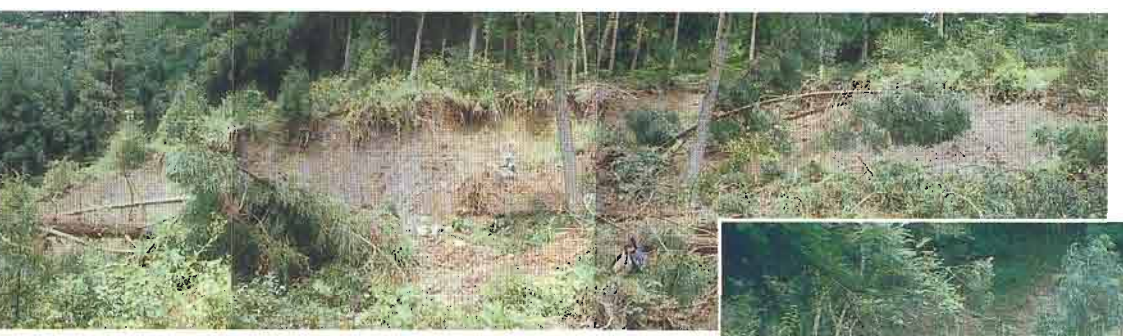
④ブロック頭部の崩落

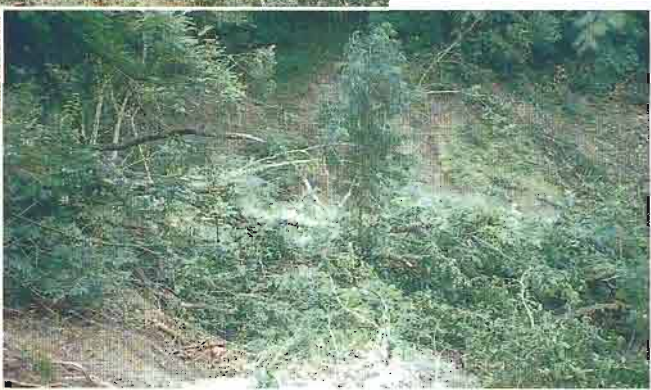
⑤ブロック側方の崩落

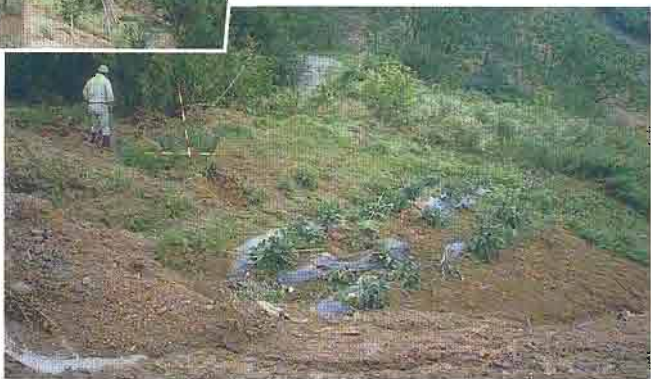
③ブロック側方の崩落土砂

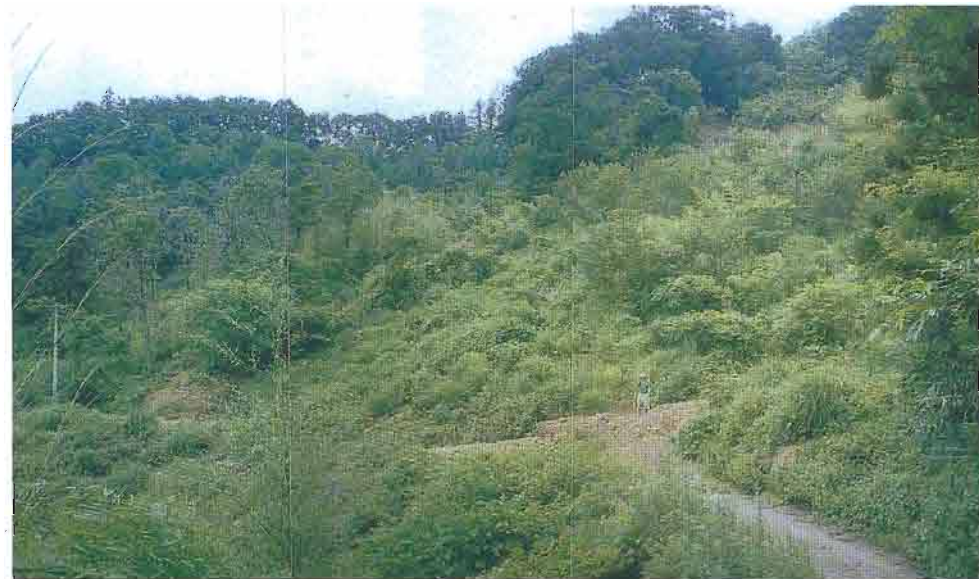
⑧冠頭部から中央部の土砂崩落による村道への押し出し

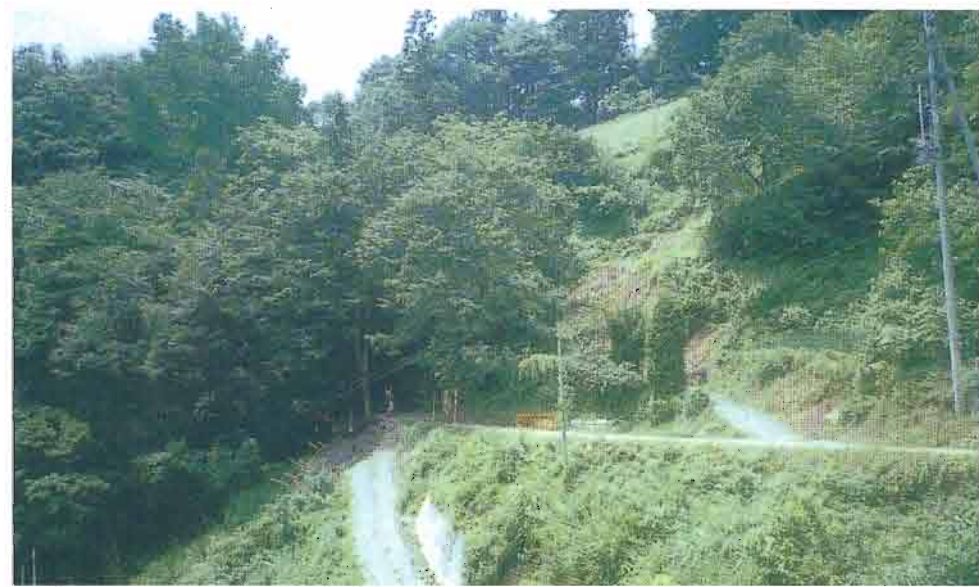
⑨ブロック頭部に発生した村道の崩壊

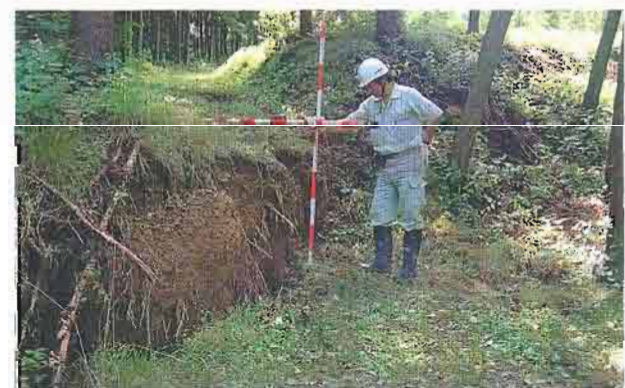
⑤主滑落部の頭部(村道の滑落)

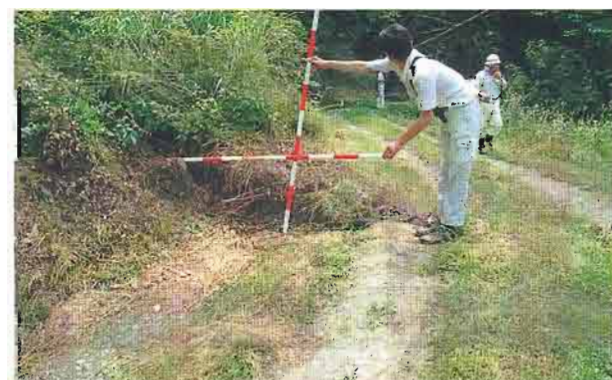
⑧村道が2m横ずれしている向う側が地すべり地内
