北股入沢ネブカ平砂防事業の経緯

～高山地における自然環境に配慮した崩壊対策～

平成 19 年 3 月

長野県 姫川砂防事務所

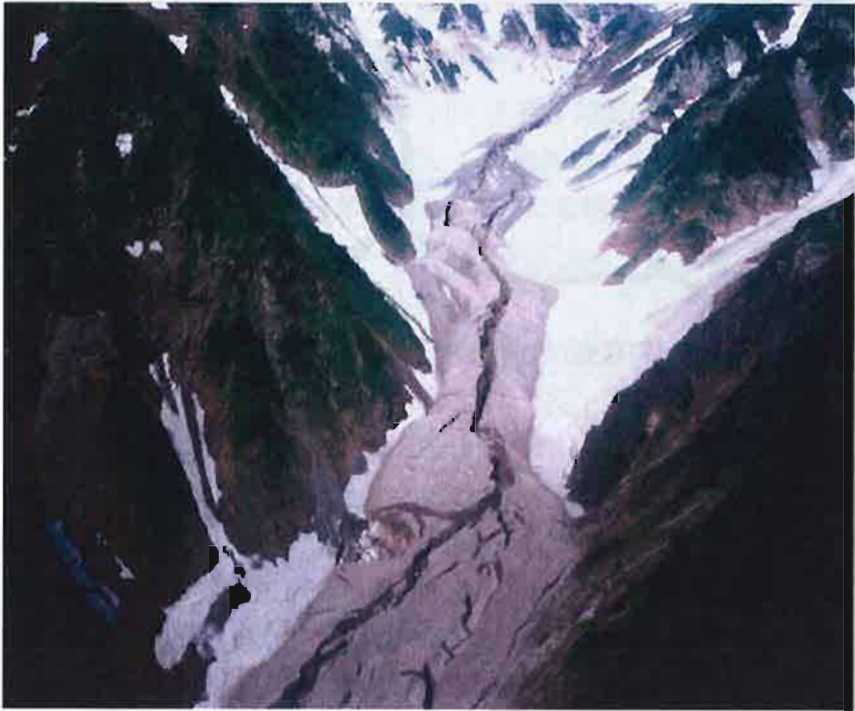
平成 7 年 7 月 11 日	
白馬岳大雪溪上部から土石流発生 時間最大雨量：123mm (7/11 18:00) 日最大雨量：524mm (7/11) (村営白馬頂上小屋での観測)

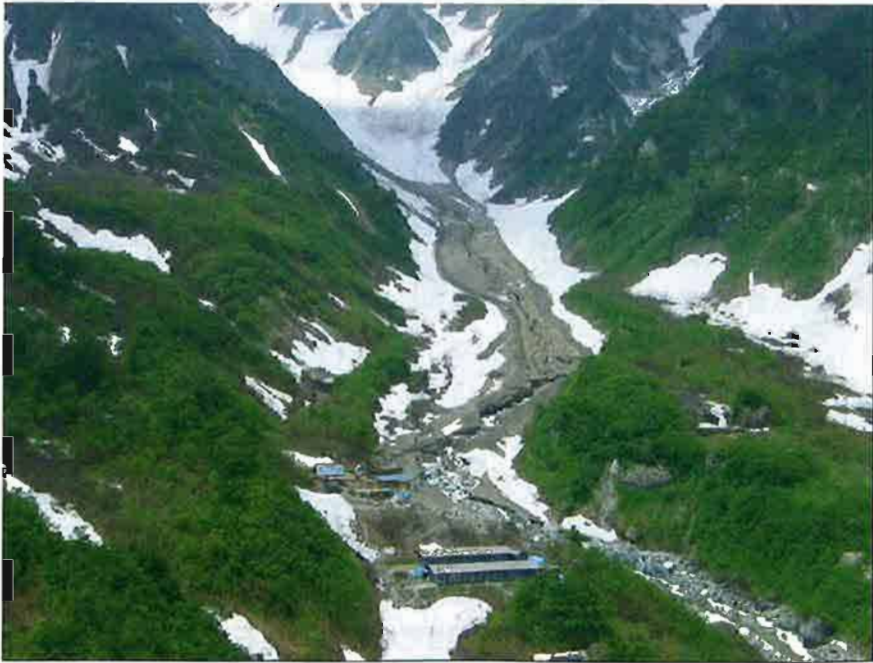
An aerial photograph showing a massive debris flow of rocks and sediment cascading down a steep, rocky mountain slope. The flow is a light brown color, contrasting with the dark grey and black rocks of the surrounding terrain. The valley floor is partially obscured by the flow.	
平成 15 年 6 月 28 日	
大雪溪下部にて雪泥流発生 時間最大雨量：22mm (6/28 00:00) 日最大雨量：169mm (6/28) (猿倉観測所での観測)

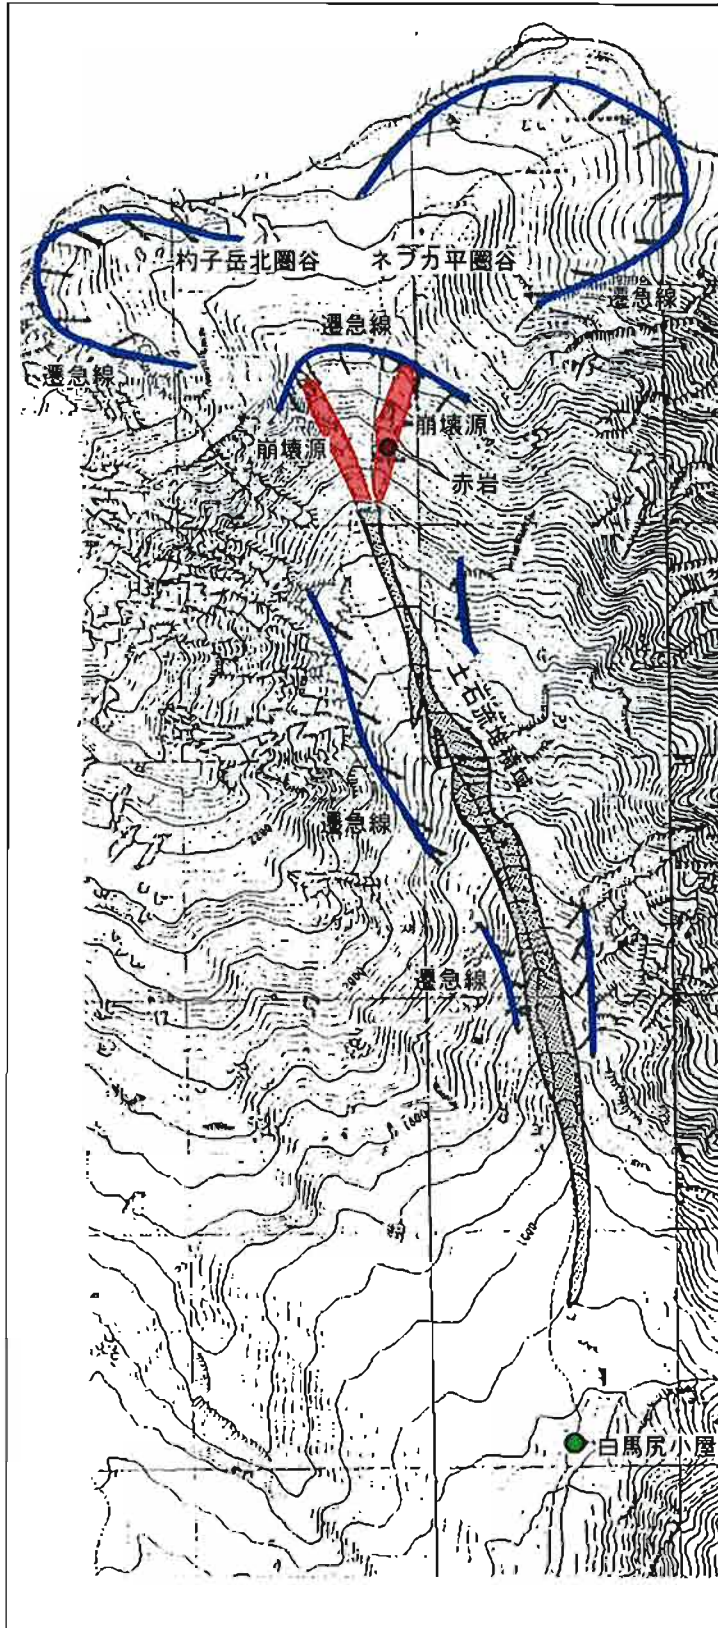
【土砂量に関する諸元】
 大雪溪上に堆積した土砂量：25,000m³
 堆積域の延長：3km
 堆積域の最大幅：80m
 堆積物の厚さ：最大 80cm
 平均 10~20cm

【過去の土石流例】
 ・1959年9月の伊勢湾台風通過時にも雪溪上に土石流が堆積したが、規模は小さかった。
 ・概ね30年に1回程度で雪溪上に土砂の堆積が生じている

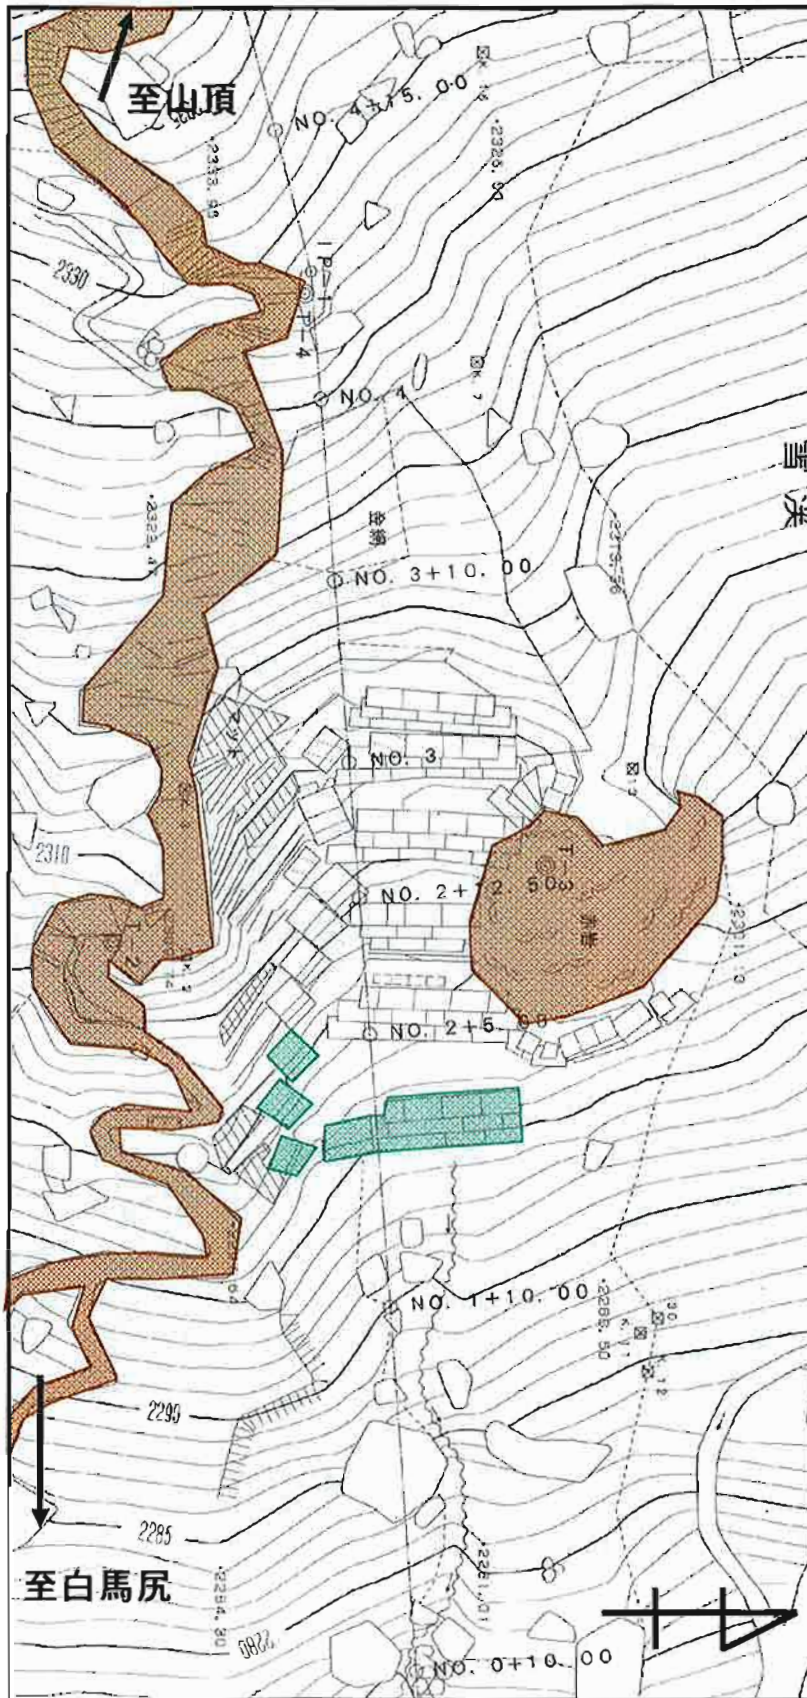
图 4-4 第 1 期試驗施工箇所位置图

- ・ヘリコプターによる物資輸送を早朝の時間帯(午前 5 時半～)に集中して実施したところ、現場を通りかかる登山者がほとんどいなかったため、現場での搬入・搬出の際に登山者の誘導が不要で、作業がスピーディに行えた。
- ・ヘリコプターによる物資輸送を制約する条件としては、雨天よりもガスが問題であった。特に 9 月以降は午前 9 時から 10 時にはガスで視界が悪くなり、ヘリが飛ばないという状況であった。
- ・施工時期となる 8 月後半から 9 月には台風の襲来等があることや前述のガスによる影響を考慮して、あらかじめ不稼働日をもう少し見込んでおくことにより、安全でスムーズな施工が可能と考えられた。
- ・落石防止ネットは現場の安全確保に有効であった。
- ・当初設計されていたフトン籠の位置に大きな転石があり、フトン籠を地山に密着させることが困難であったため、発注者と協議の上 1m 下流側へずらすこととした。

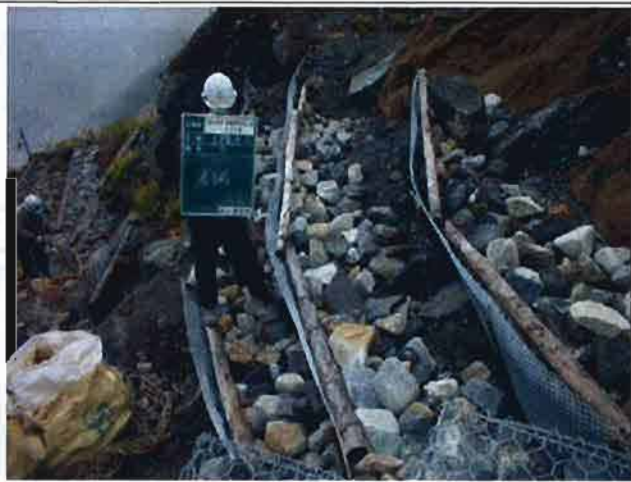
山腹工 H15 施工箇所補修前

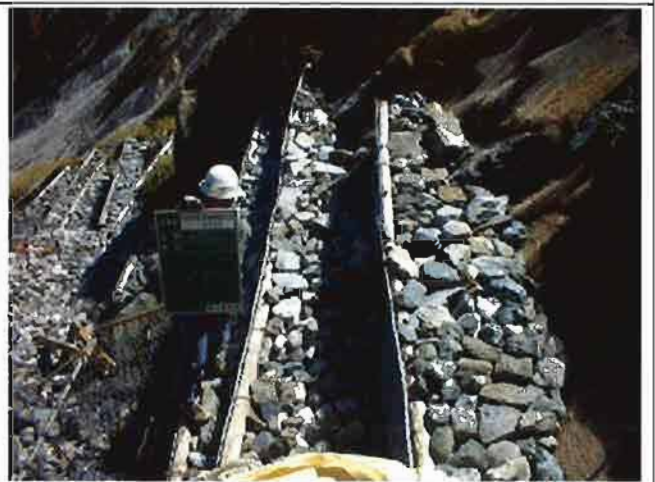
山腹工 補修後

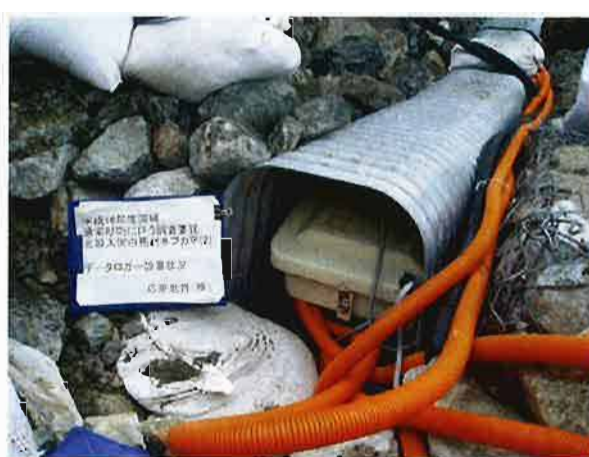
データロガーの流出・転倒が確認されたため、コルゲートを用いてデータロガーの設置スペースを確保し、ロガーの流出・転倒を防止した。

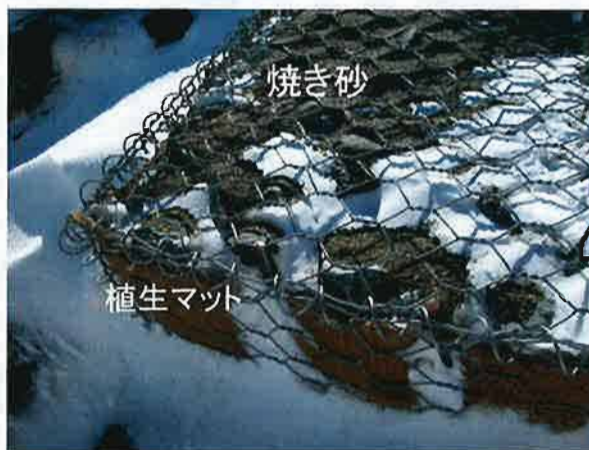
フトン筥上面を緑化するため、焼き砂を充填し、播種を行った。しかし、植生の定着は確認されなかった(翌年に確認)。

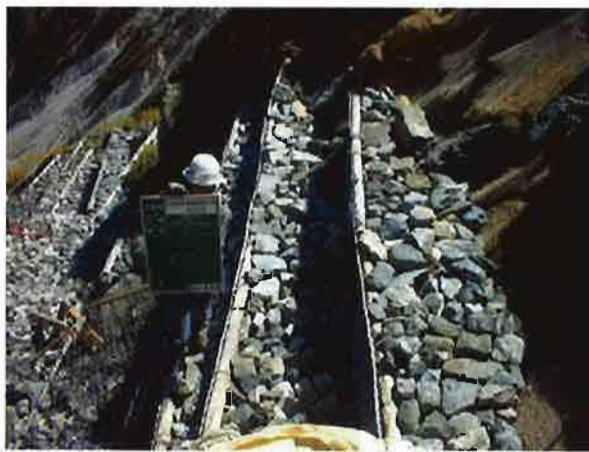
鉄製柵工について、詰め石の積み直しを実施した。石積み工法により、エキスパンドメタルへの荷重の多くが軽減される。

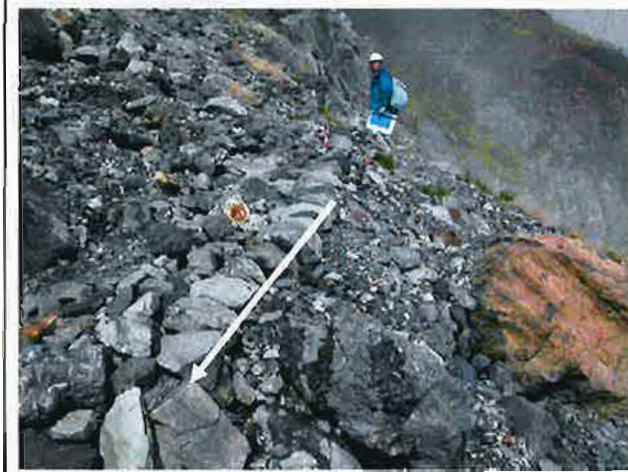
縦工のフトン籠の設置状況

- ・赤岩の上流側に接するやせ尾根部における崩壊の進行を抑制するため、縦工1基6段を施工した。

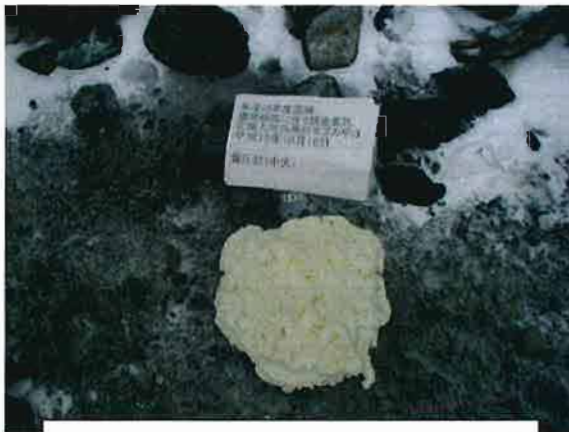
写真 4-1 盤圧計(上面)

凍結防止のためスポンジゴム、発泡ウレタンにて保護

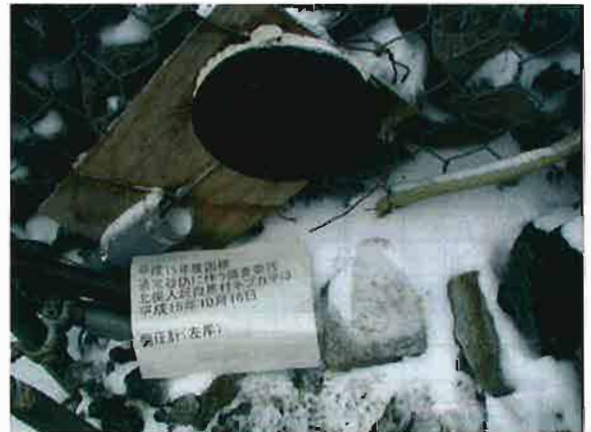
写真 4-2 盤圧計(側面)

凍結防止のためスポンジゴムにて保護

雪圧計については、設置当初から計測結果には目立った変化が確認されなかった。これは、冬期においては雪圧計のセンサー部の上方に氷盤が形成され、積雪による荷重を遮ったことが要因となっている可能性がある。このため、雪圧計から積雪への熱の伝導を低下させ、氷盤が形成されないようにすることを期待して、図 4-25 に示したように、雪圧計を熱伝導率の低い材質で覆うこととした。

しかし、対策後も計測結果には目立った変化が確認されなかった。なお、同時に測定を実施している雪圧計の上面の温度は、対策後も -20°C 以下を示すことがあったため、雪圧計を熱伝導率の低い材質で覆うだけでは、完全に熱を遮断することができなかったと考えられる。

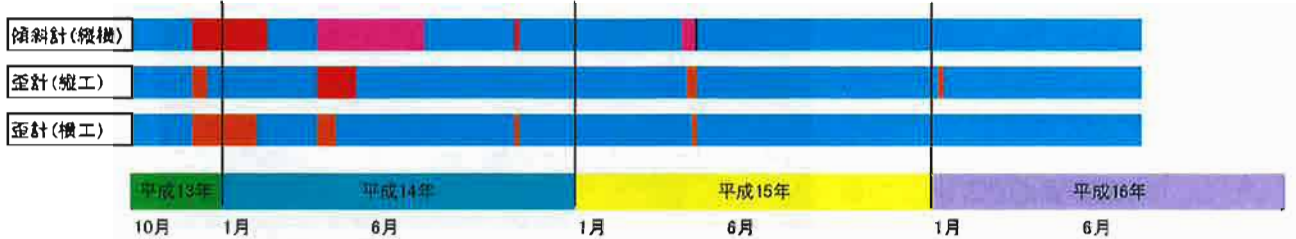
図 4-26 傾斜計と歪計の変動

構造物モニタリング結果から明らかになった施設の変位量を図示すると、以下のようになる。図から、施設の変位量は設置直後や積雪・融雪期にやや大きくなる傾向が見られるが、それ以外の期間については安定していることから、施設の耐久性に問題はないと考えられる。

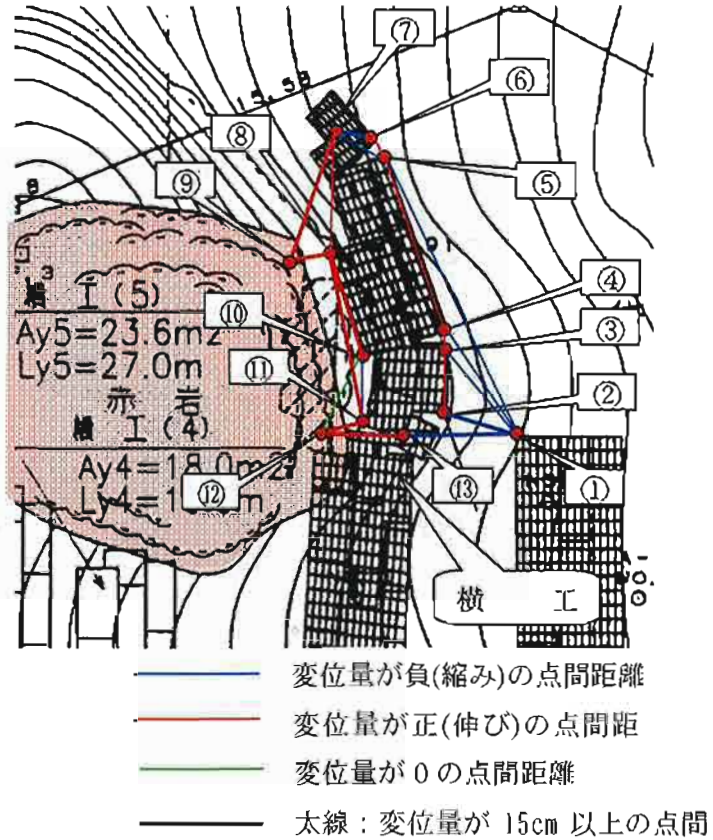
図 4-27 点間距離計測位置

横工 (3) の赤岩直下に位置する部分については、写真 4-3 に示したように一部に破損が見られた。このため、平成 17 年、平成 18 年の 2 ヶ年に渡って点間距離の測定を実施したところ、表 4-18、図 4-27 に示したように 1 年間で点間距離が 15cm 以上変化した箇所が複数に見られた。これは、横工 (3) が変位していることを示していると考えられるため、新たな対策工を実施するとともに、今後も引き続き横工 (3) の監視を行うことが重要である。

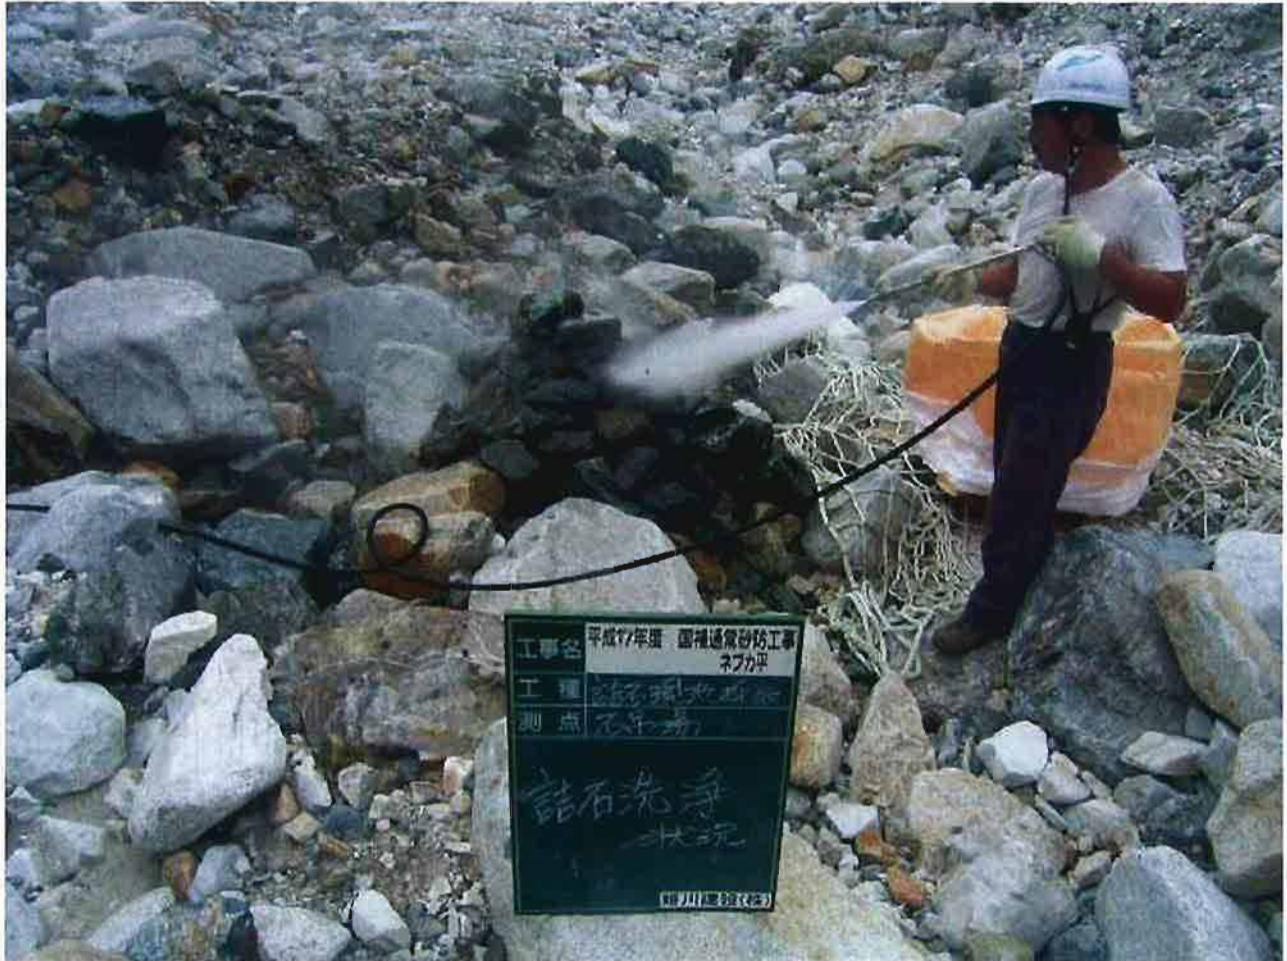
写真 5-2 詰石洗浄状況

植生に関するその他の主な保全対策としては、フトン箆に用いた石の洗浄が挙げられる。これは、外来種等の種子の現地への持ち込みを防止するために実施したものである。以下に、石の洗浄の状況を示す。

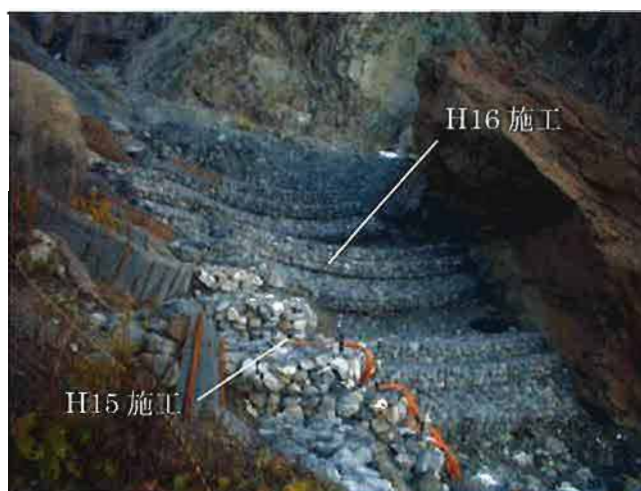
写真 5-4 フトン籠の中詰め石の状況

平成 15 年度施工のフトン籠の中詰め石の色彩は白色系であったため、周辺の景観にややなじまない状況であった。このため、平成 16 年度施工のフトン籠に関しては、外周部の中詰め石には黒色のものを選択した。に、平成 15 年度と平成 16 年度に施工されたフトン籠の中詰め石の状況を写真 5-4 に示す。

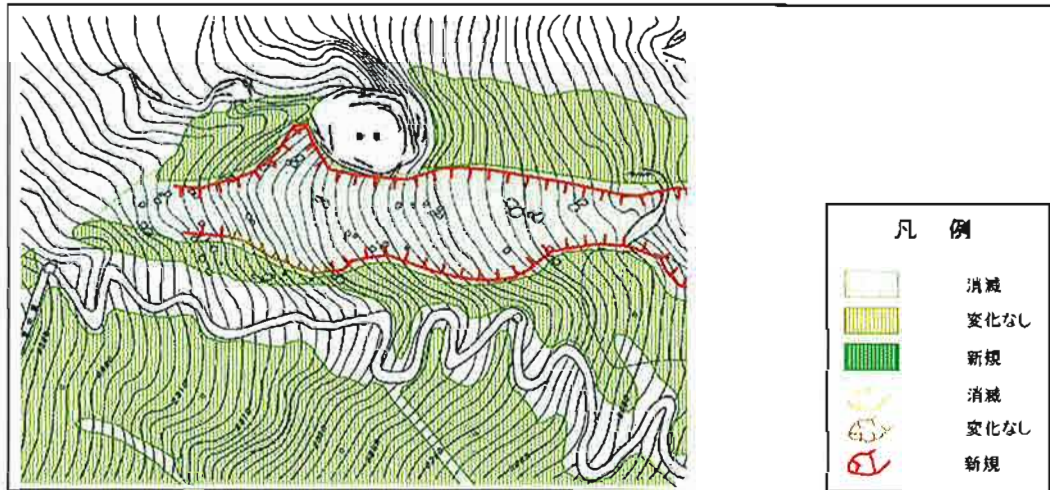
緊急対策を施した平成 7 年の崩壊発生箇所は、昭和 51 年の段階では、植生に覆われており、赤岩周辺から赤岩下方まで一面植生帯に覆われている。しかし、平成 7 年の段階では、赤岩南側がガリー状の崩壊地となっており、この土砂の流出に伴いの植生も流出し、裸地化している。

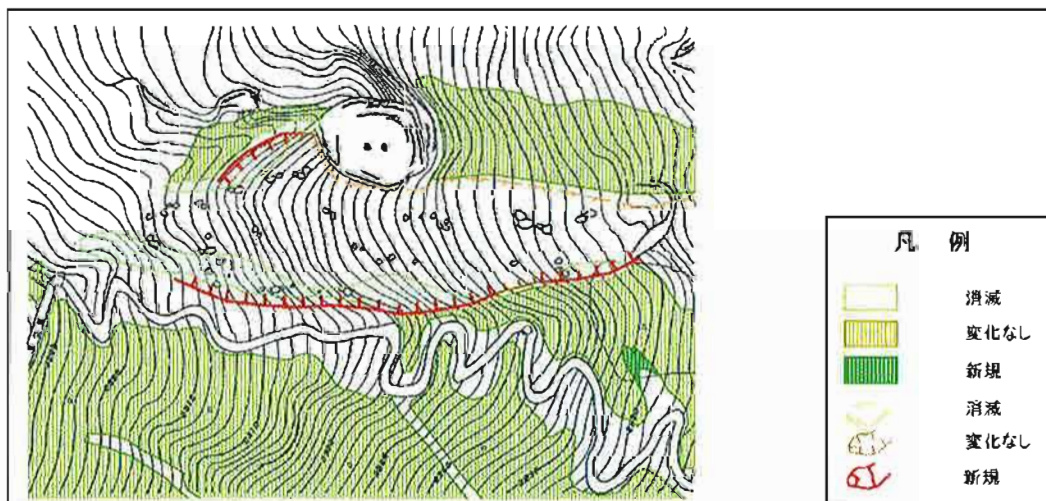
赤岩周辺では、平成 7 年に発生したガリー状の崩壊地が、横断方向に拡大しており、この崩壊地の拡大に伴って植生の生育域も減少している。また、赤岩下方の裸地化した箇所においても、新たな植生の生育は見られない。

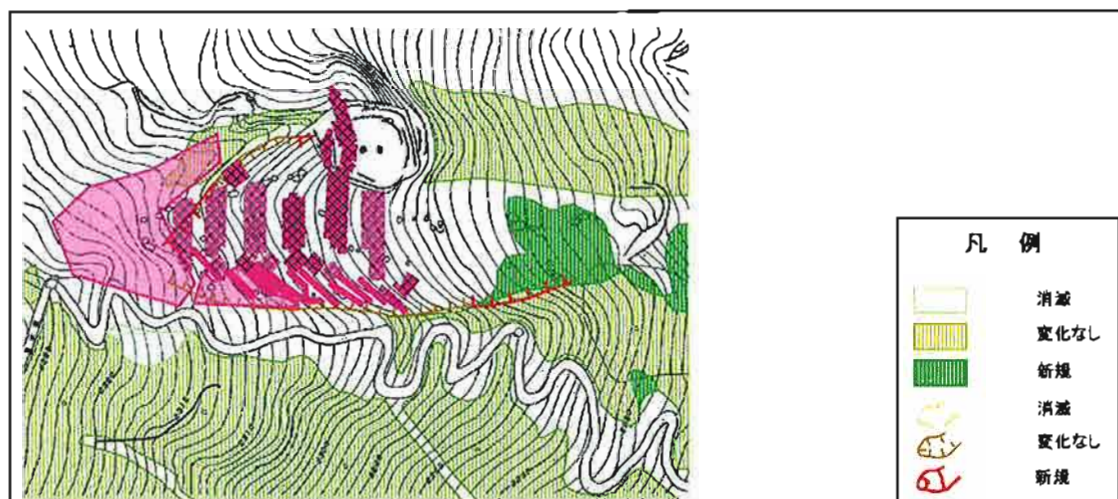
赤岩周辺の崩壊地においては、植生の変化はない。しかし、赤岩下方の裸地化したガリ一部は、植生の侵入が見られ、ガリ幅が減少している。

しかし、緊急対策工の施工が開始された平成 13 年以降の状況が反映された③平成 11 年→平成 17 年では、対策施設の下方において植生の生育域の拡大が確認出来る。
