路線名: 八ヶ岳縦走線

路線番号: 1

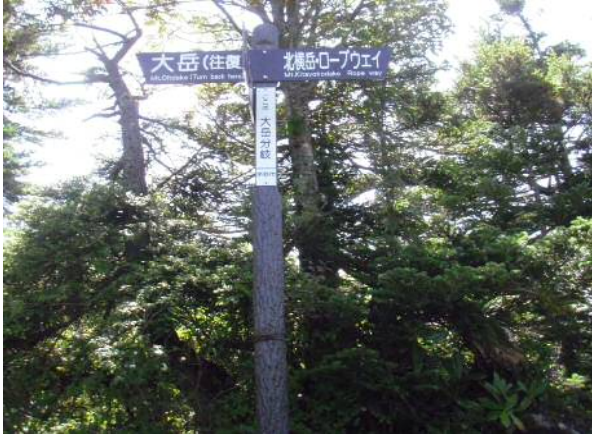
写真番号	121	撮影日	H25.9.11
	施設名	道標		
	緯度	36.091867		
	経度	138.329567		
	概況	分岐 健全である		
 	写真番号	122	撮影日	H25.9.11
	施設名	ペンキ目印		
	緯度	36.095367		
	経度	138.328783		
	概況	健全である

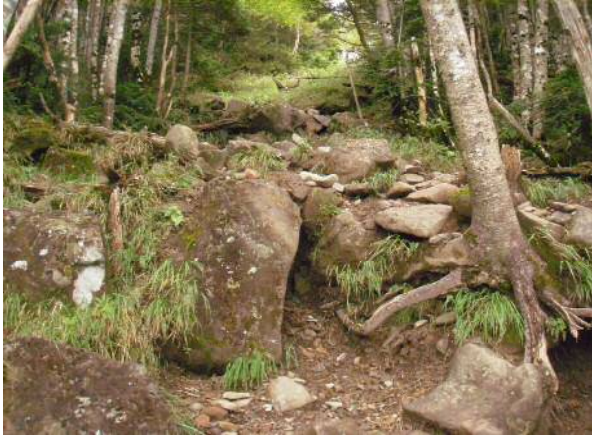
写真番号	165	撮影日	H25.9.11
	施設名	登山道状況		
	緯度	36.101350		
	経度	138.293200		
	概況	健全である		
 	写真番号	166	撮影日	H25.9.11
	施設名	登山道状況		
	緯度	36.099667		
	経度	138.292283		
	概況	雨水による侵食あり		
 	写真番号	167	撮影日	H25.9.11
	施設名	登山道状況		
	緯度	36.097867		
	経度	138.291233		
	概況	緑規制ロープ 文字かすれている		
 	写真番号	168	撮影日	H25.9.11
	施設名	登山道状況		
	緯度	36.095867		
	経度	138.290517		
	概況	健全である
