路線名：風吹大池線写真位置図

路線番号：4

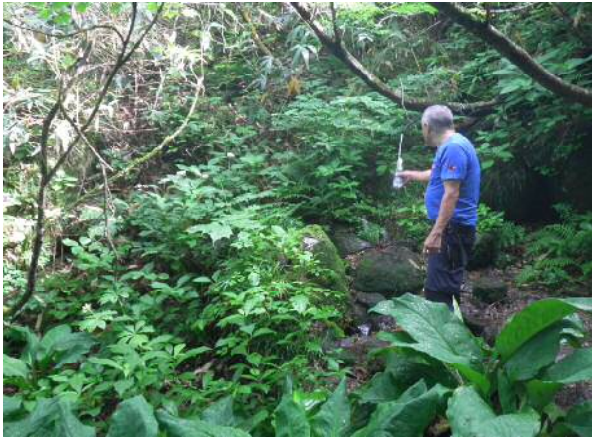
写真番号	1	撮影日	H25.8.6
	施設名	登山口道標		
	緯度	36.824467		
	経度	137.861233		
	概況	健全である		
 	写真番号	2	撮影日	H25.8.6
	施設名	登山道状況		
	緯度	36.824417		
	経度	137.861350		
	概況	健全である		
 	写真番号	3	撮影日	H25.8.6
	施設名	登山道状況 ロープ		
	緯度	36.822683		
	経度	137.856250		
	概況	健全である		
 	写真番号	4	撮影日	H25.8.6
	施設名	登山道状況		
	緯度	36.817333		
	経度	137.852767		
	概況	健全である

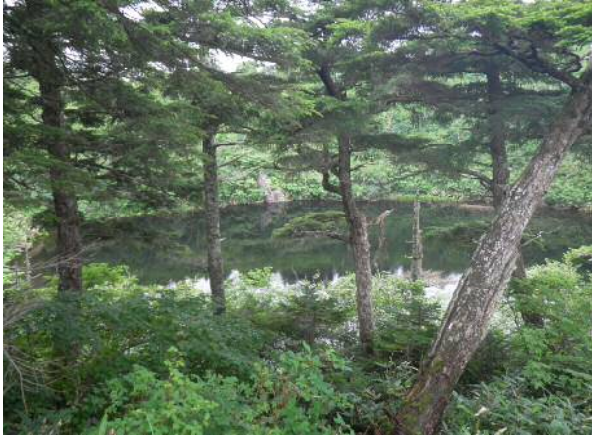
写真番号	21	撮影日	H25.8.6
	施設名	道標		
	緯度	36.814883		
	経度	137.835267		
	概況	健全である		
 	写真番号	22	撮影日	H25.8.6
	施設名	道標		
	緯度	36.816467		
	経度	137.832717		
	概況	健全である		
 	写真番号	23	撮影日	H25.8.6
	施設名	池		
	緯度	36.815167		
	経度	137.831967		
	概況	健全である		
 	写真番号	24	撮影日	H25.8.6
	施設名	道標		
	緯度	36.813533		
	経度	137.832533		
	概況	健全である
