施設名: 赤河原仙丈岳線

施設番号:13

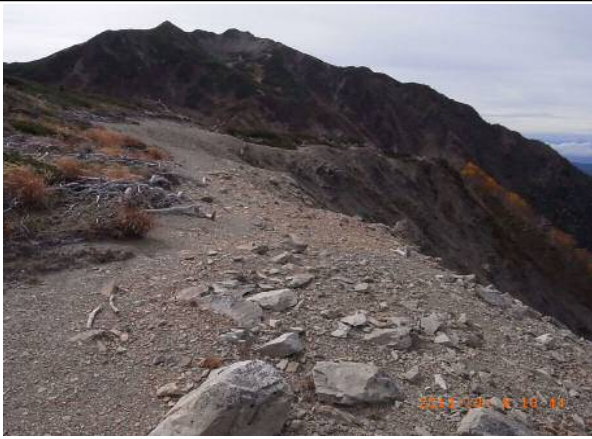
写真番号	17	撮影日	H25.10.8
	施設名	シカ防護柵 出入口		
	緯度	35.736733		
	経度	138.188367		
	概況	健全である。		
 	写真番号	18	撮影日	H25.10.8
	施設名	登山道状況		
	緯度	35.734867		
	経度	138.188250		
	概況	健全である。
