路線名: 東川本谷線

路線番号: 16

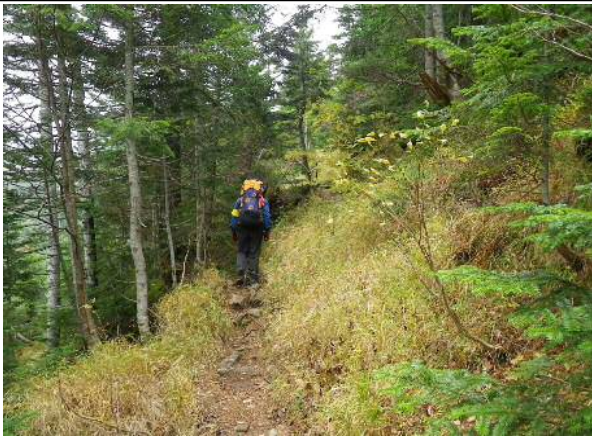
写真番号	69	撮影日	H25.10.17
	施設名	丸太栈道(古い)		
	緯度	35.718917		
	経度	137.793067		
	概況	健全である。		
 	写真番号	70	撮影日	H25.10.17
	施設名	ペイント矢印		
	緯度	35.718350		
	経度	137.794617		
	概況	健全である。
