路線名：中房槍ヶ岳線

路線番号：33

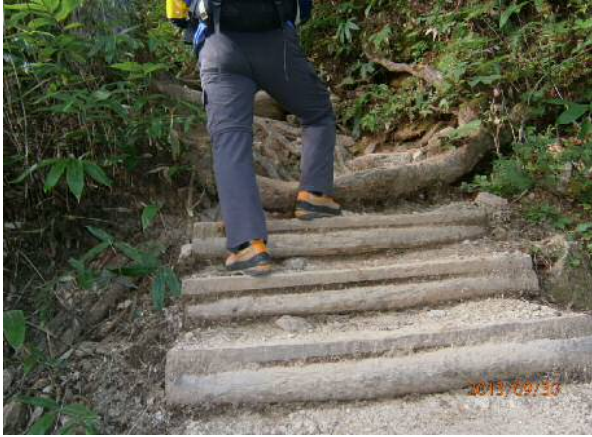
写真番号	1	撮影日	H25.9.30
	施設名	中房温泉道標・案内図		
	緯度	36.391900		
	経度	137.747317		
	概況	健全である		
 	写真番号	2	撮影日	H25.9.30
	施設名	道標 登山口		
	緯度	36.392467		
	経度	137.747317		
	概況	健全である		
 	写真番号	3	撮影日	H25.9.30
	施設名	トイレ全景		
	緯度	36.392533		
	経度	137.747283		
	概況	健全である		
 	写真番号	4	撮影日	H25.9.30
	施設名	登山口		
	緯度	36.392800		
	経度	137.746983		
	概況	緑規制ロープ 健全である

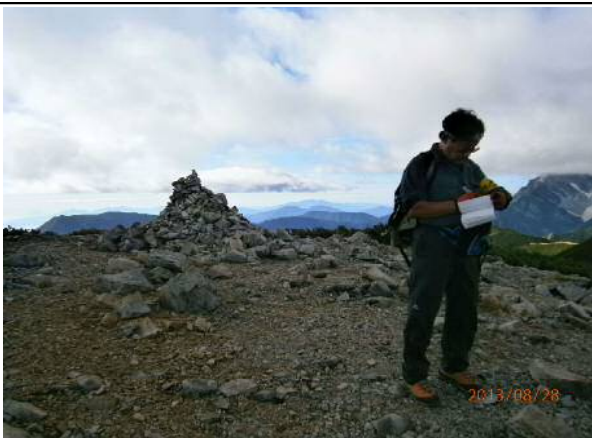
写真番号	49	撮影日	H25.8.28
	施設名	登山道状況		
	緯度	36.346700		
	経度	137.685483		
	概況	健全である		
 	写真番号	50	撮影日	H25.8.28
	施設名	道標		
	緯度	36.344467		
	経度	137.685033		
	概況	健全である
