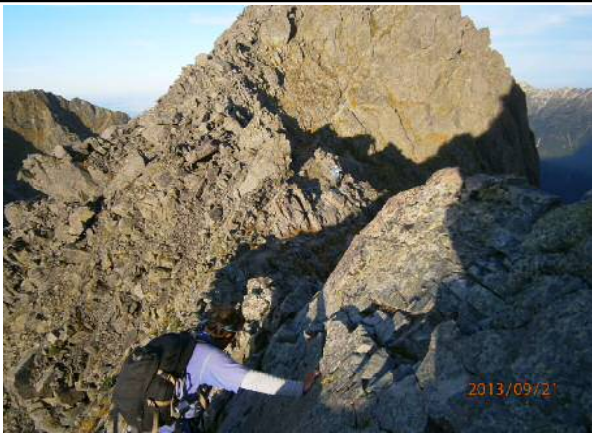
写真番号	44	撮影日	H25.9.21
	施設名	岩場 ペンキ目印		
	緯度	36.302117		
	経度	137.651367		
	概況

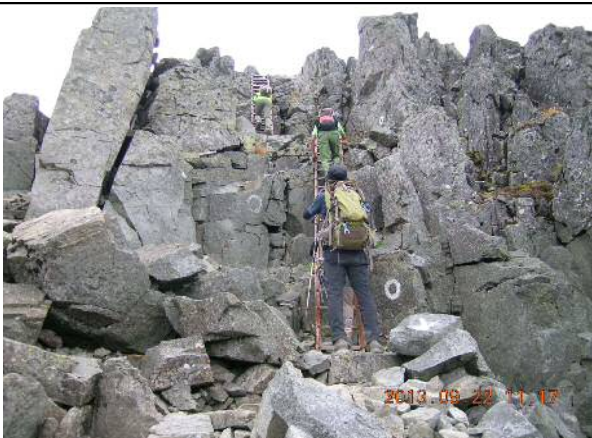
写真番号	71	撮影日	H25.9.22
	施設名	鉄階段2段 ペンキ目印		
	緯度	36.330233		
	経度	137.646150		
	概況	健全である。		
 	写真番号	72	撮影日	H25.9.22
	施設名	登山道状況		
	緯度	36.333800		
	経度	137.645983		
	概況	健全である。
