# 南佐久地区 ニホンジカ防護柵設置と効果の維持

佐久地区野生鳥獣被害対策チーム

## □ 物理柵設置事例調査から見た課題

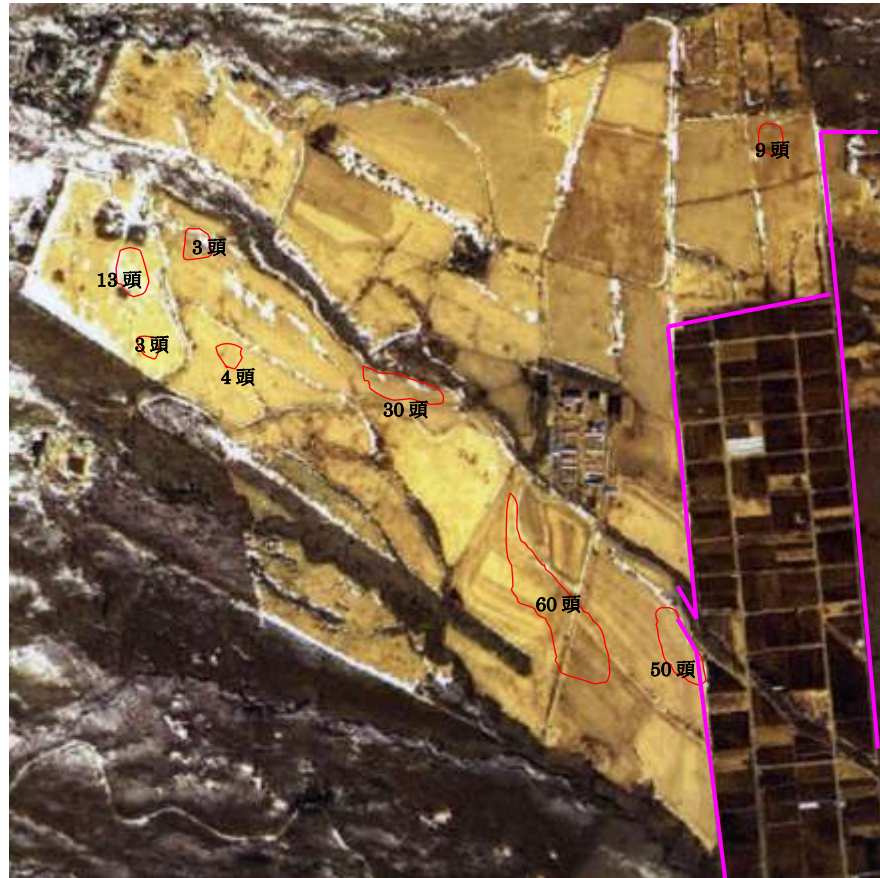
- ・ 8 集団計 172 頭の鹿が観察できた。そのうちの 3 集団は大きな群れになっていた。
- ・ ピンクの線は 21 年度野生鳥獣総合対策事業でワイヤーメッシュフェンスを設置した  
広瀬パイロット野菜団地

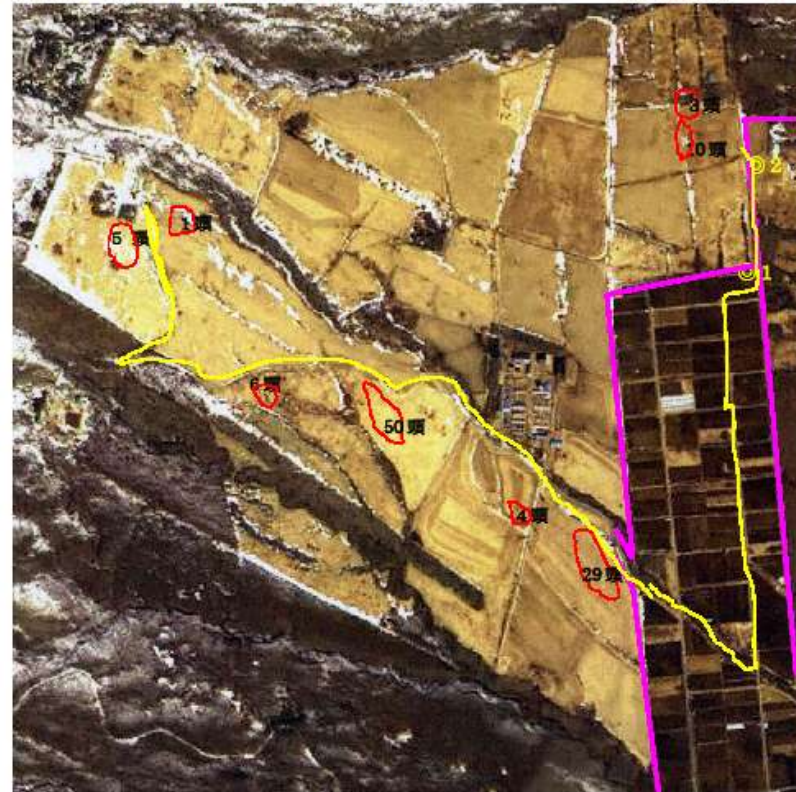
南牧村野辺山 全農八ヶ岳牧場・鹿ライトセンサス結果

- ・8集団計108頭の鹿が観察できた。(5月12日172頭)
- ・観察された場所は5月12日の調査とほぼ同じ地点であった。
- ・調査時間が前回より1時間早かったため、林縁部から草地へ出始めたところという感があり、時間も少し遅ければ、さらに数が増えた可能性がある。
- ・ピンクの線は21年度野生鳥獣総合対策事業でワイヤーメッシュフェンスを設置した広瀬パイロット野菜団地。
- ・野菜団地は収穫が終了しており、鹿は見られなかった。(タヌキ2頭)
- ・●はグレーチング設置箇所
- ・グレーチング設置箇所1に設置したセンサーカメラでは鹿の通過は無い。
