3.6 CSG 地すべり対策工

3.6.1 CSG 地すべり対策工の概要

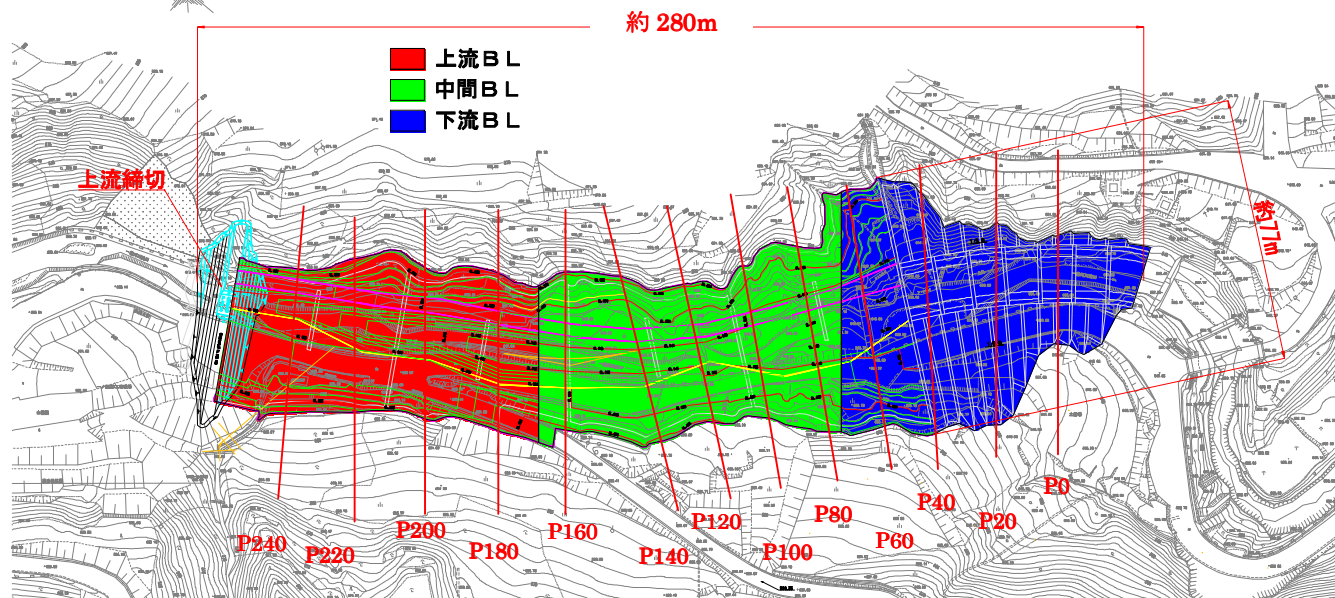
図 3.6.1 CSG 地すべり対策工平面図

平面図 S=1:500

浅川ダムでは、CSG により、ダム貯水池の R-2 ブロック、L-6 ブロックの地すべり対策を行う。CSG 地すべり対策工の平面図、縦断面図、標準断面図を図 3.6.1～図 3.6.3 に示す。

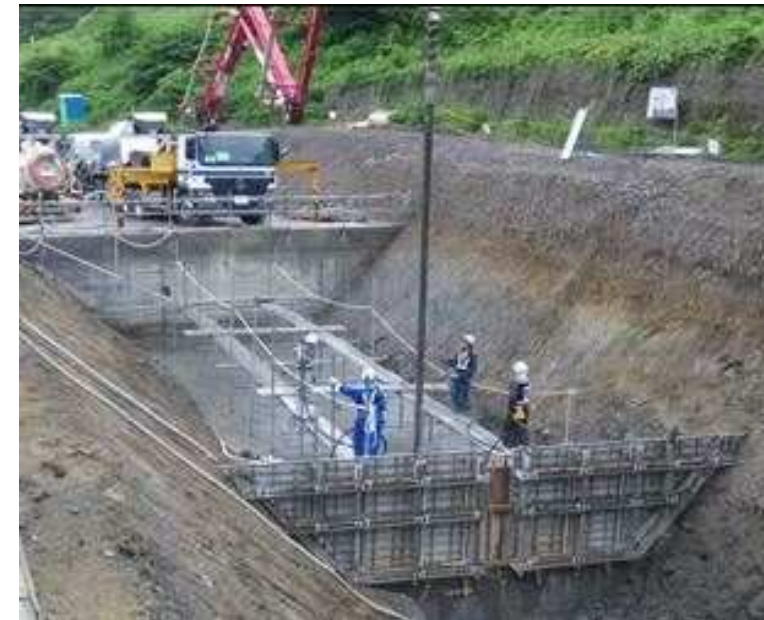
写真 3.6.1 河床部コンクリート (C 配合) 施工状況写真

また、施工写真を以下に示す。河床部コンクリート (写真 3.6.1) は、現河床標高以下において、地すべり末端部での施工を考慮して、河床部の掘削後直ちに打設している。コンクリート (写真 3.6.2) は B2 配合コンクリートにより施工した。コンクリート打設方法、CSG 施工仕様、コンクリート配合表を表 3.6.3～表 3.6.5 に示す。

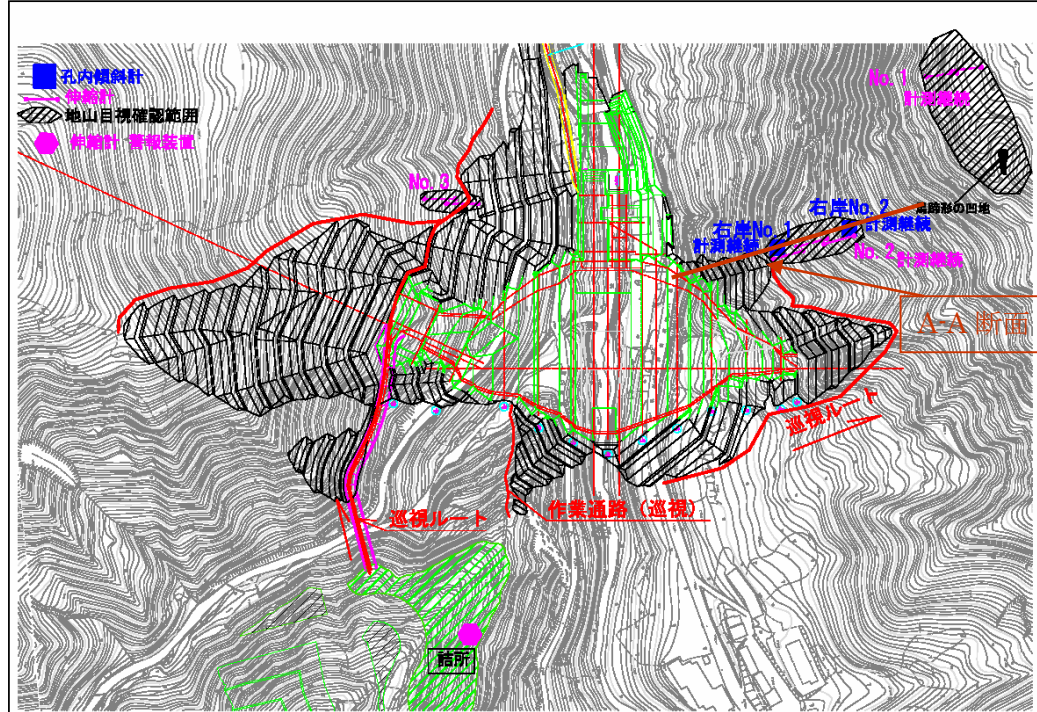
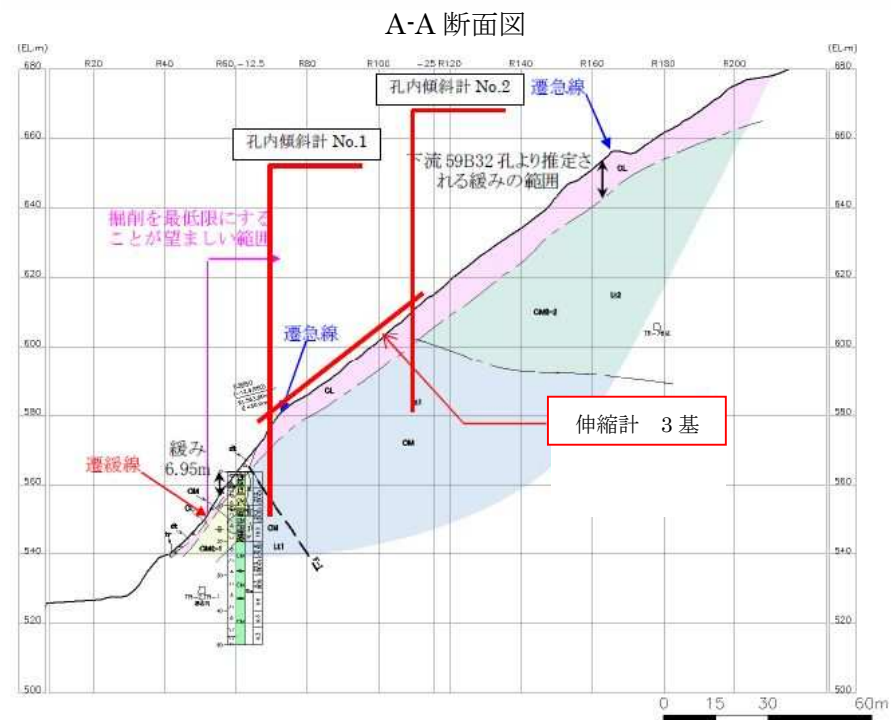
| 項目 | 内容 | 実施状況 | 摘要 | | | | | | | | | | | | | | | | | | | | | | | | | | | | | | | | | | | | | | |
|---|---|---|---|---|---|---|---|---|---|---|---|--|--|---|---|--|---|--|---|---|---|--|---|---|---|---|---|---|---|---|--|---|---|---|---|---|--|--|---|---|--|
| GPSによる監視 | 大規模な切土を行うことから、孔内傾斜計と伸縮計およびGPS変位測定アンテナを設置し、自動計測によるリアルタイムの法面監視と異常時の速やかな通知システムを設置する。 | 大きな変状もなく、恒久対策として法面保護工が施工されたことから、平成23年9月でGPSによる計測を終了している。 | | | | | | | | | | | | | | | | | | | | | | | | | | | | | | | | | | | | | | | |
| 伸縮計、傾斜計による監視 | 伸縮計(3箇所)、孔内傾斜計(2箇所)を配置した。設置位置は下図に示すとおりである。

| 伸縮計及び孔内傾斜計による法面の監視については引き続き実施している。また、GPSによる監視の終了に伴い、法面の監視基準を以下のとおりに変更した。

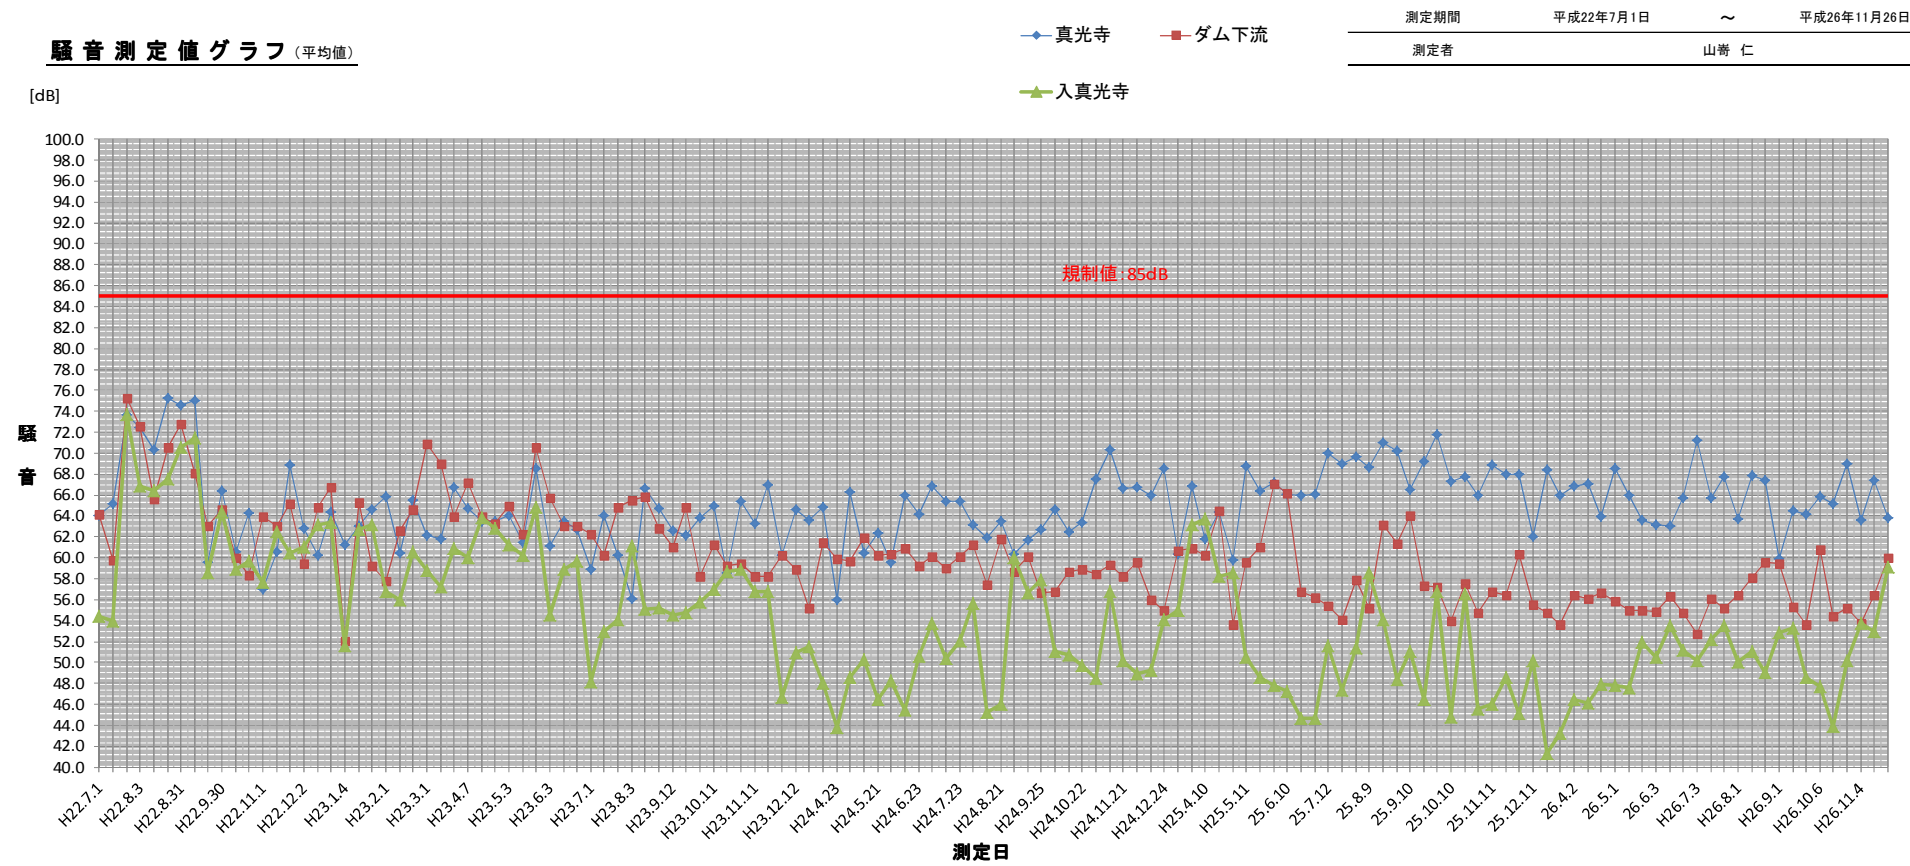
図 5.2.2 騒音測定値グラフ

騒音測定値グラフ (平均値)

| 項目 | 内容 | 実施状況 | 摘要 |
|---|--|--|---|
| 超低騒音型の建設機械の使用 | 超低振動型のブレーカ 超低騒音型バックホウ | <ul style="list-style-type: none"> 平成 22 年 7 月以降、下図に示すとおり、入光寺地点、ダム下流地点及び真光寺地点において、振動騒音測定を行っている。 測定は、9 時・12 時・15 時で実施 測定結果は図 5.2.1～5.2.2 のとおりであり、測定開始から現在まで規制値を超えていない。 | |
