## 第3回 浅川ダム施工技術委員会資料

長野県長野建設事務所  
浅川改良事務所

## 1. 第2回施工技術委員会 意見に対する対応

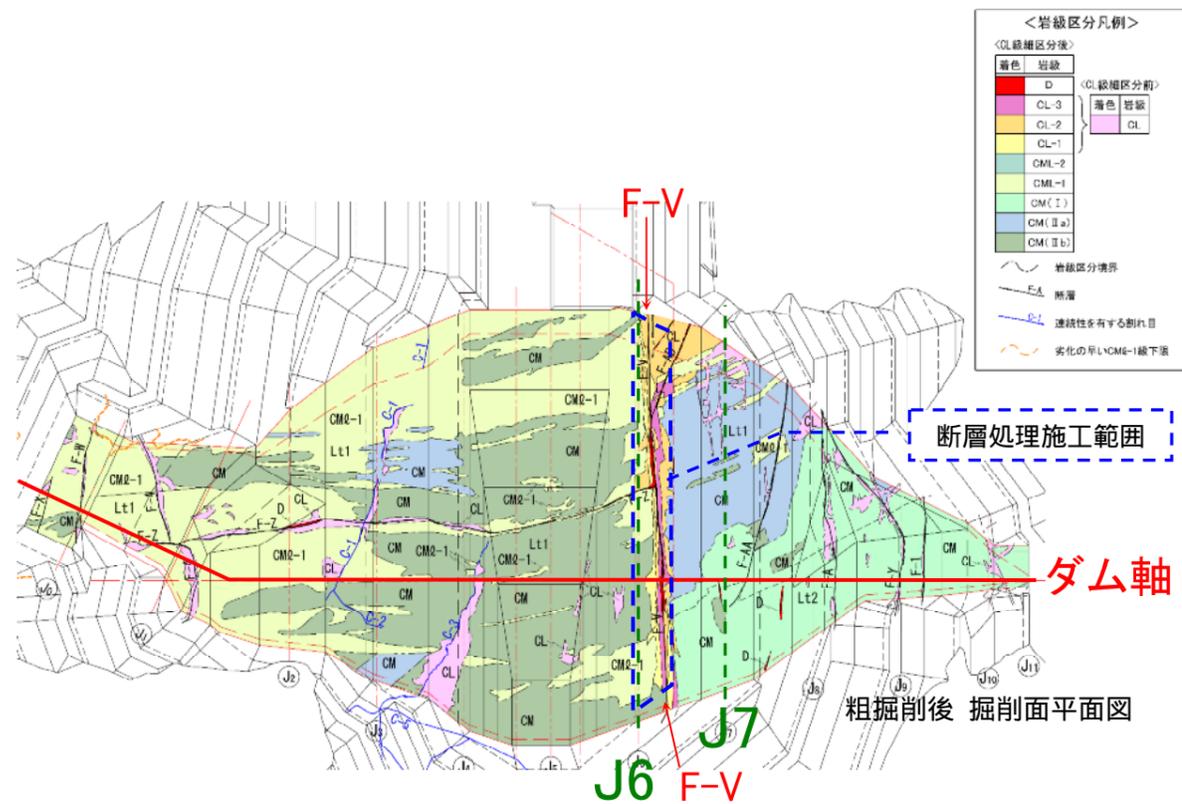
図 5.3.1 断層処理 施工範囲

断層処理の施工範囲は図 5.3.1 に示すとおりである。また、標準断面形状は、図 5.3.2 に示すとおりである。

浅川ダム堤体 BL7 に分布している F-V 断層の破碎帯の幅は、堤敷において約 1.5m、最大幅約 2.7m である。F-V 断層が分布するダム堤体 BL7 は所定の安全率を満足しているが、F-V 断層部は断層処理として図 5.3.2 に示すように掘削し保護コンクリート施工後に鉄筋で補強する。

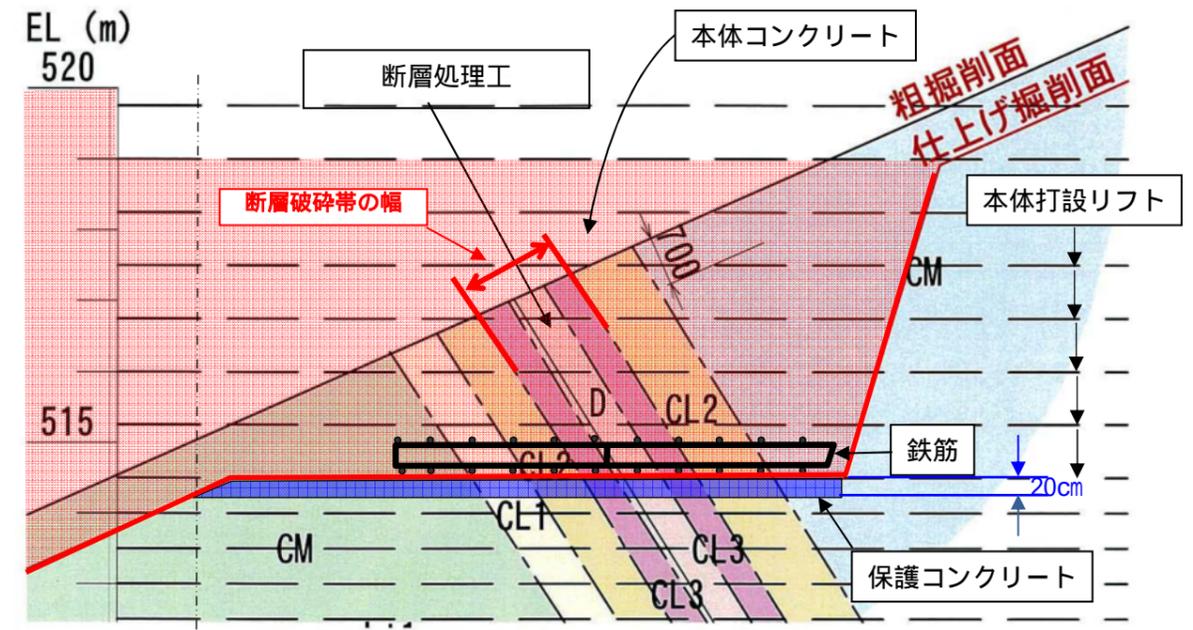
図 5.3.2 断層処理工標準断面

\* 断層破碎帯の幅は粘土化帯 (= 断層ガウジ) と粘土混じり細片化帯 (断層角礫) を合わせた幅

区分	項目	第2回施工技術委員会委員会での意見	対応
1. 資料に関すること	断層破碎帯の定義	<ul style="list-style-type: none"> <li>資料の 27 ページで、定義をはっきりしておいた方がよい。幅 2 m ないし 5 m というのは F-V 断層の周りも含んでおり、破碎幅ということであれば 0.5m から 1.5m 程度である。</li> <li>図 5.3.2 のどれを断層破碎幅と言っているのかを示していただきたい。</li> </ul>	2 ページに示す第2回委員会の差し替え分に、断層幅等に関する記述の追加及び修正を示す。
2. 施工に関すること	湧水処理	湧水をパイプで排水していたが、湧水の処理はどのように行うのか。	参考資料（ページ 3）に湧水処理方法を示す。
	法面挙動監視	法面の挙動監視対策の取り組み状況が示されており、GPS、孔内傾斜計、伸縮計などによる対応となっている。しかし、現地の状況を定期的にパトロールして、変状があるかないかを定期的に見て歩くというのが基本である。巡視していると明記されたい。	4 ページに示す差し替え分に、巡視に関する記述を追加した。
	Webカメラを利用した施工管理	品質管理でもう少し積極的な使い方を工夫したらどうか。Webカメラによって見守られ、常にバックの方で自分たちの仕事が適正に評価されているという認識で動くのが、品質管理面では非常に役に立つ。録画機能もあれば、何か現場から話があった時でも、後から確認できるというメリットがある。お考えください。	5～6 ページに示す差し替え分に、Webカメラの活用方法を追加した。

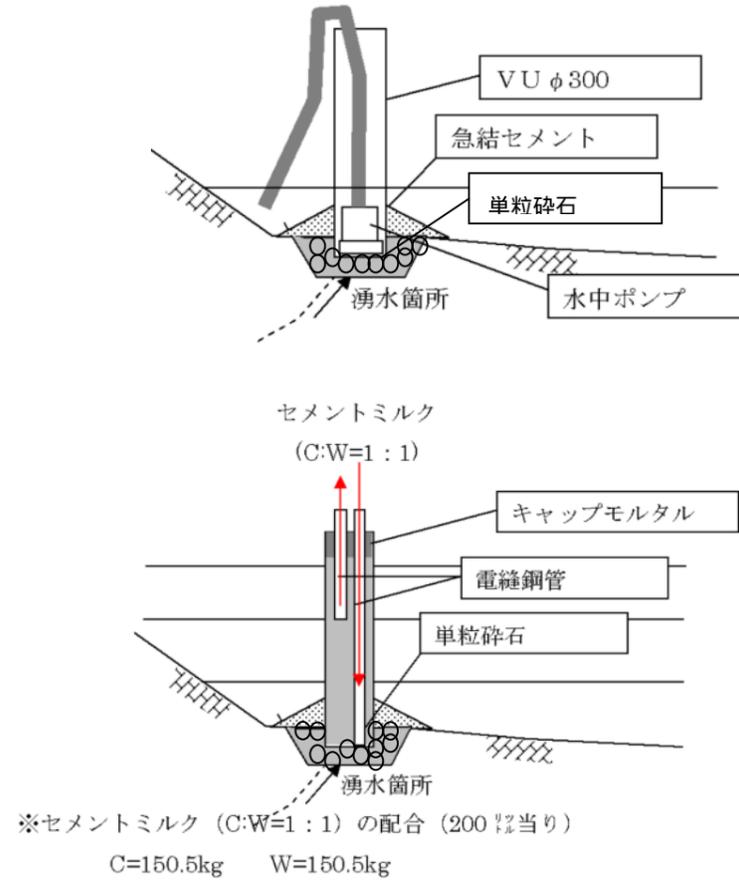
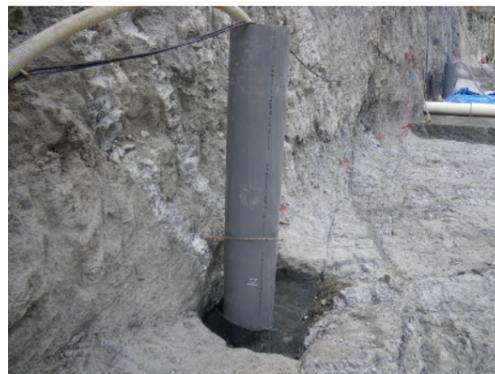
底盤部  
写真 参-1 湧水処理方法

底盤部からの湧水は、湧水量が多い場合は写真 参-1 及び図 参-1 に示すように、VU 300 を立て込み、水中ポンプで排水し、バキュームで吸引することで打設時にドライな状態となるように対応した。湧水量が少ない場合は、写真 参-1 右側に示すように、電縫鋼管 50mm を立て込みバキュームで吸引することで打設時にドライな状態となるようにしている。

閉塞方法は、VU 300 の場合、打設面が上がり、水位がバランスした段階で、図 参-1 下段に示すように、単粒採石を投入し、セメントミルクを注入して閉塞する。電縫鋼管 50mm の場合は、次リフト打設時にモルタルを注入して閉塞することを基本とする。

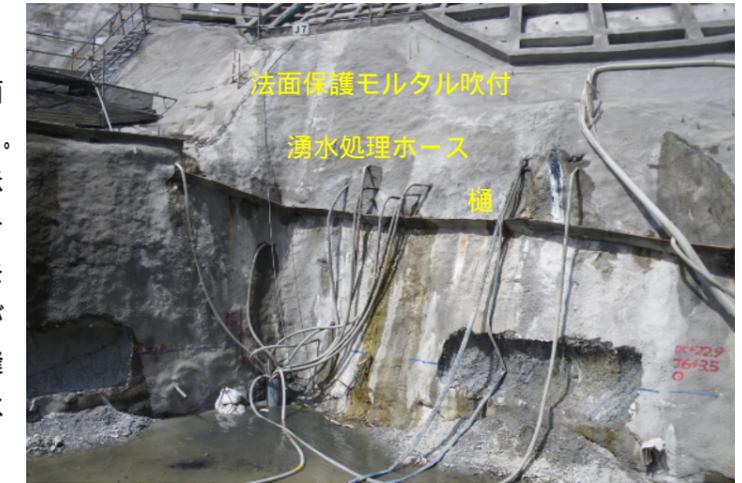
写真 参-2 法面部の湧水処理

法面部からの湧水は、モルタル吹付面に樋を設け、堤外に排水した(写真参-2)。また、湧水の多い場所は、図 参-2 に示すように水抜きボーリングを行い、水抜き孔に電縫鋼管を挿入しサクシオンホースをつなぎ湧水を堤外に導いた。水抜き孔がコンクリートで埋まる直前のリフト高で電縫鋼管を配管してフーチング側面から湧水を排出している(写真 参-3)。

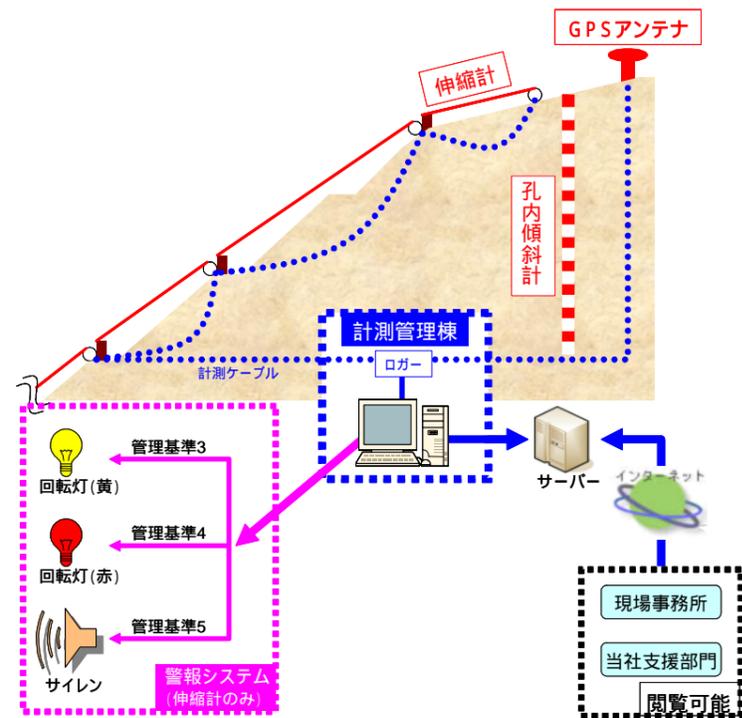
図 3.4.1 計測システム概略図

大規模な切土を行うことから、週1回の巡視および降雨後や融雪時において逐次巡視を行うとともに、孔内傾斜計と伸縮計およびGPS変位測定アンテナを設置し、自動計測によるリアルタイムの法面監視と異常時の速やかな通知システムを設置している。

システム概略図を図3.4.1に、管理基準を表3.4.1に示す。

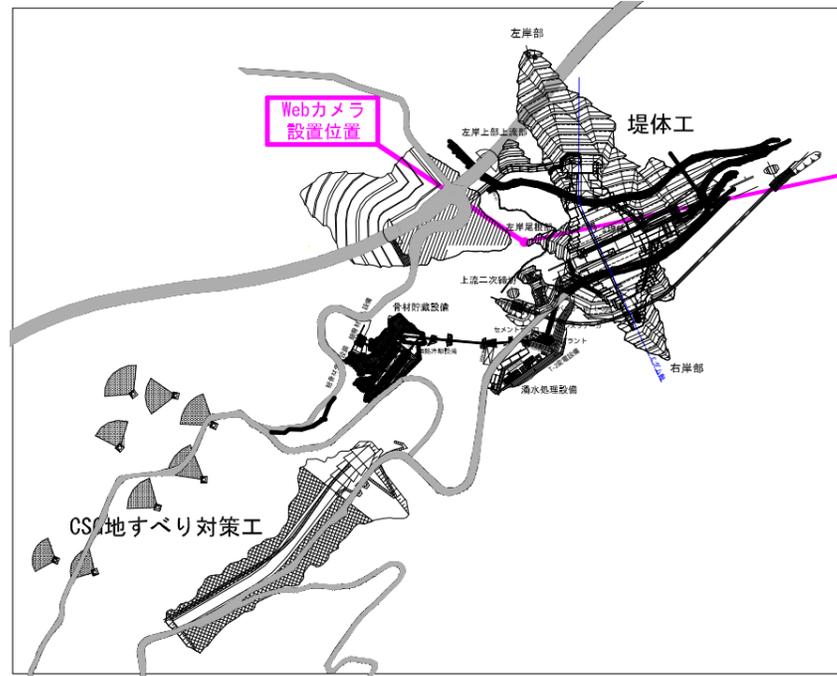
図 3.2.4 Web カメラ設置位置 平面図

(4) Web カメラの設置 (図 3.2.4、写真 3.2.2、写真 3.2.3、写真 3.2.4)

浅川ダム JV 事務所、浅川ダム現場詰所、(株)大林組本社技術部門、(株)大林組北陸支店から Web カメラ (360 度回転) を通じて確認できる環境を整え (平成 22 年 9 月設置) 確実な品質管理体制を図っている。

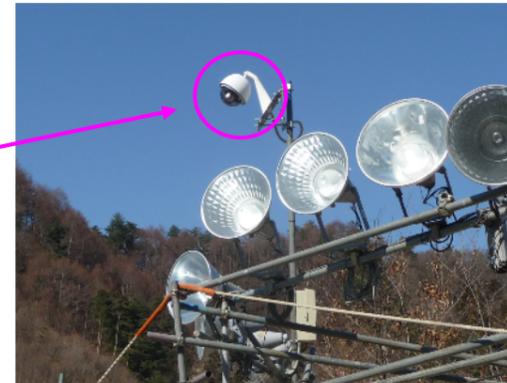
写真 3.2.3 Web カメラ設置状況

- Web カメラは 360 度回転可能、造成アバットから減勢工、堤体、仮設備ヤード、CSG 施工ヤードまで広範囲で現場の状況をリアルタイムで見ることができる。
- ズーム機能付き、各施工場所を詳細に確認できる。
- カメラで見ている場所の静止画像が撮影でき、データをパソコンに保存できる。
- 予め指定した場所を 8 か所プリセット登録でき、ボタンを押すことで素早くその場所を見ることが可能である。

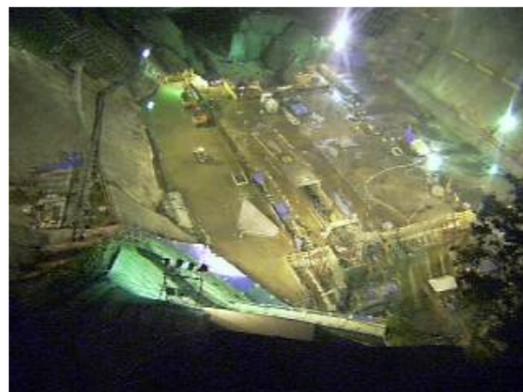
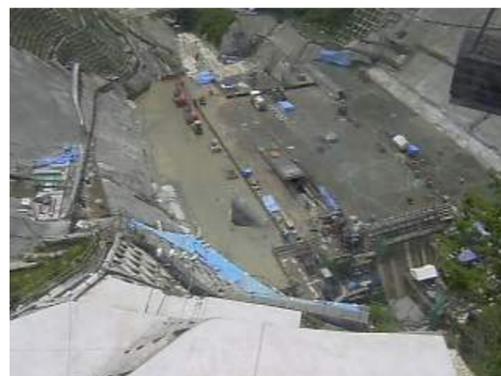
写真 1.3.3 Web カメラ保存データ

- ・現場に携わる関係者すべての人に、Web カメラがあることを周知しているため、常に誰かに見守られているという意識が働く。
- ・コンクリートの養生状況をリアルタイムに確認でき、不足箇所の迅速な対応に役立っている。
- ・Web カメラデータは、一次保存静止画像機能を備えており、施工状況を後から確認できる利点がある。特に、夜間作業や休日作業などを後からも確認しているため、品質管理面で役立っている。なお、記録データは現在1分間に2枚撮影できる設定にし、40日分程度のデータを保存している。
