12.7 地形及び地質

12.7.1 道路（地表式又は掘割式、嵩上式）の存在、工事施工ヤードの設置及び工事用道路等の設置に係る地形及び地質

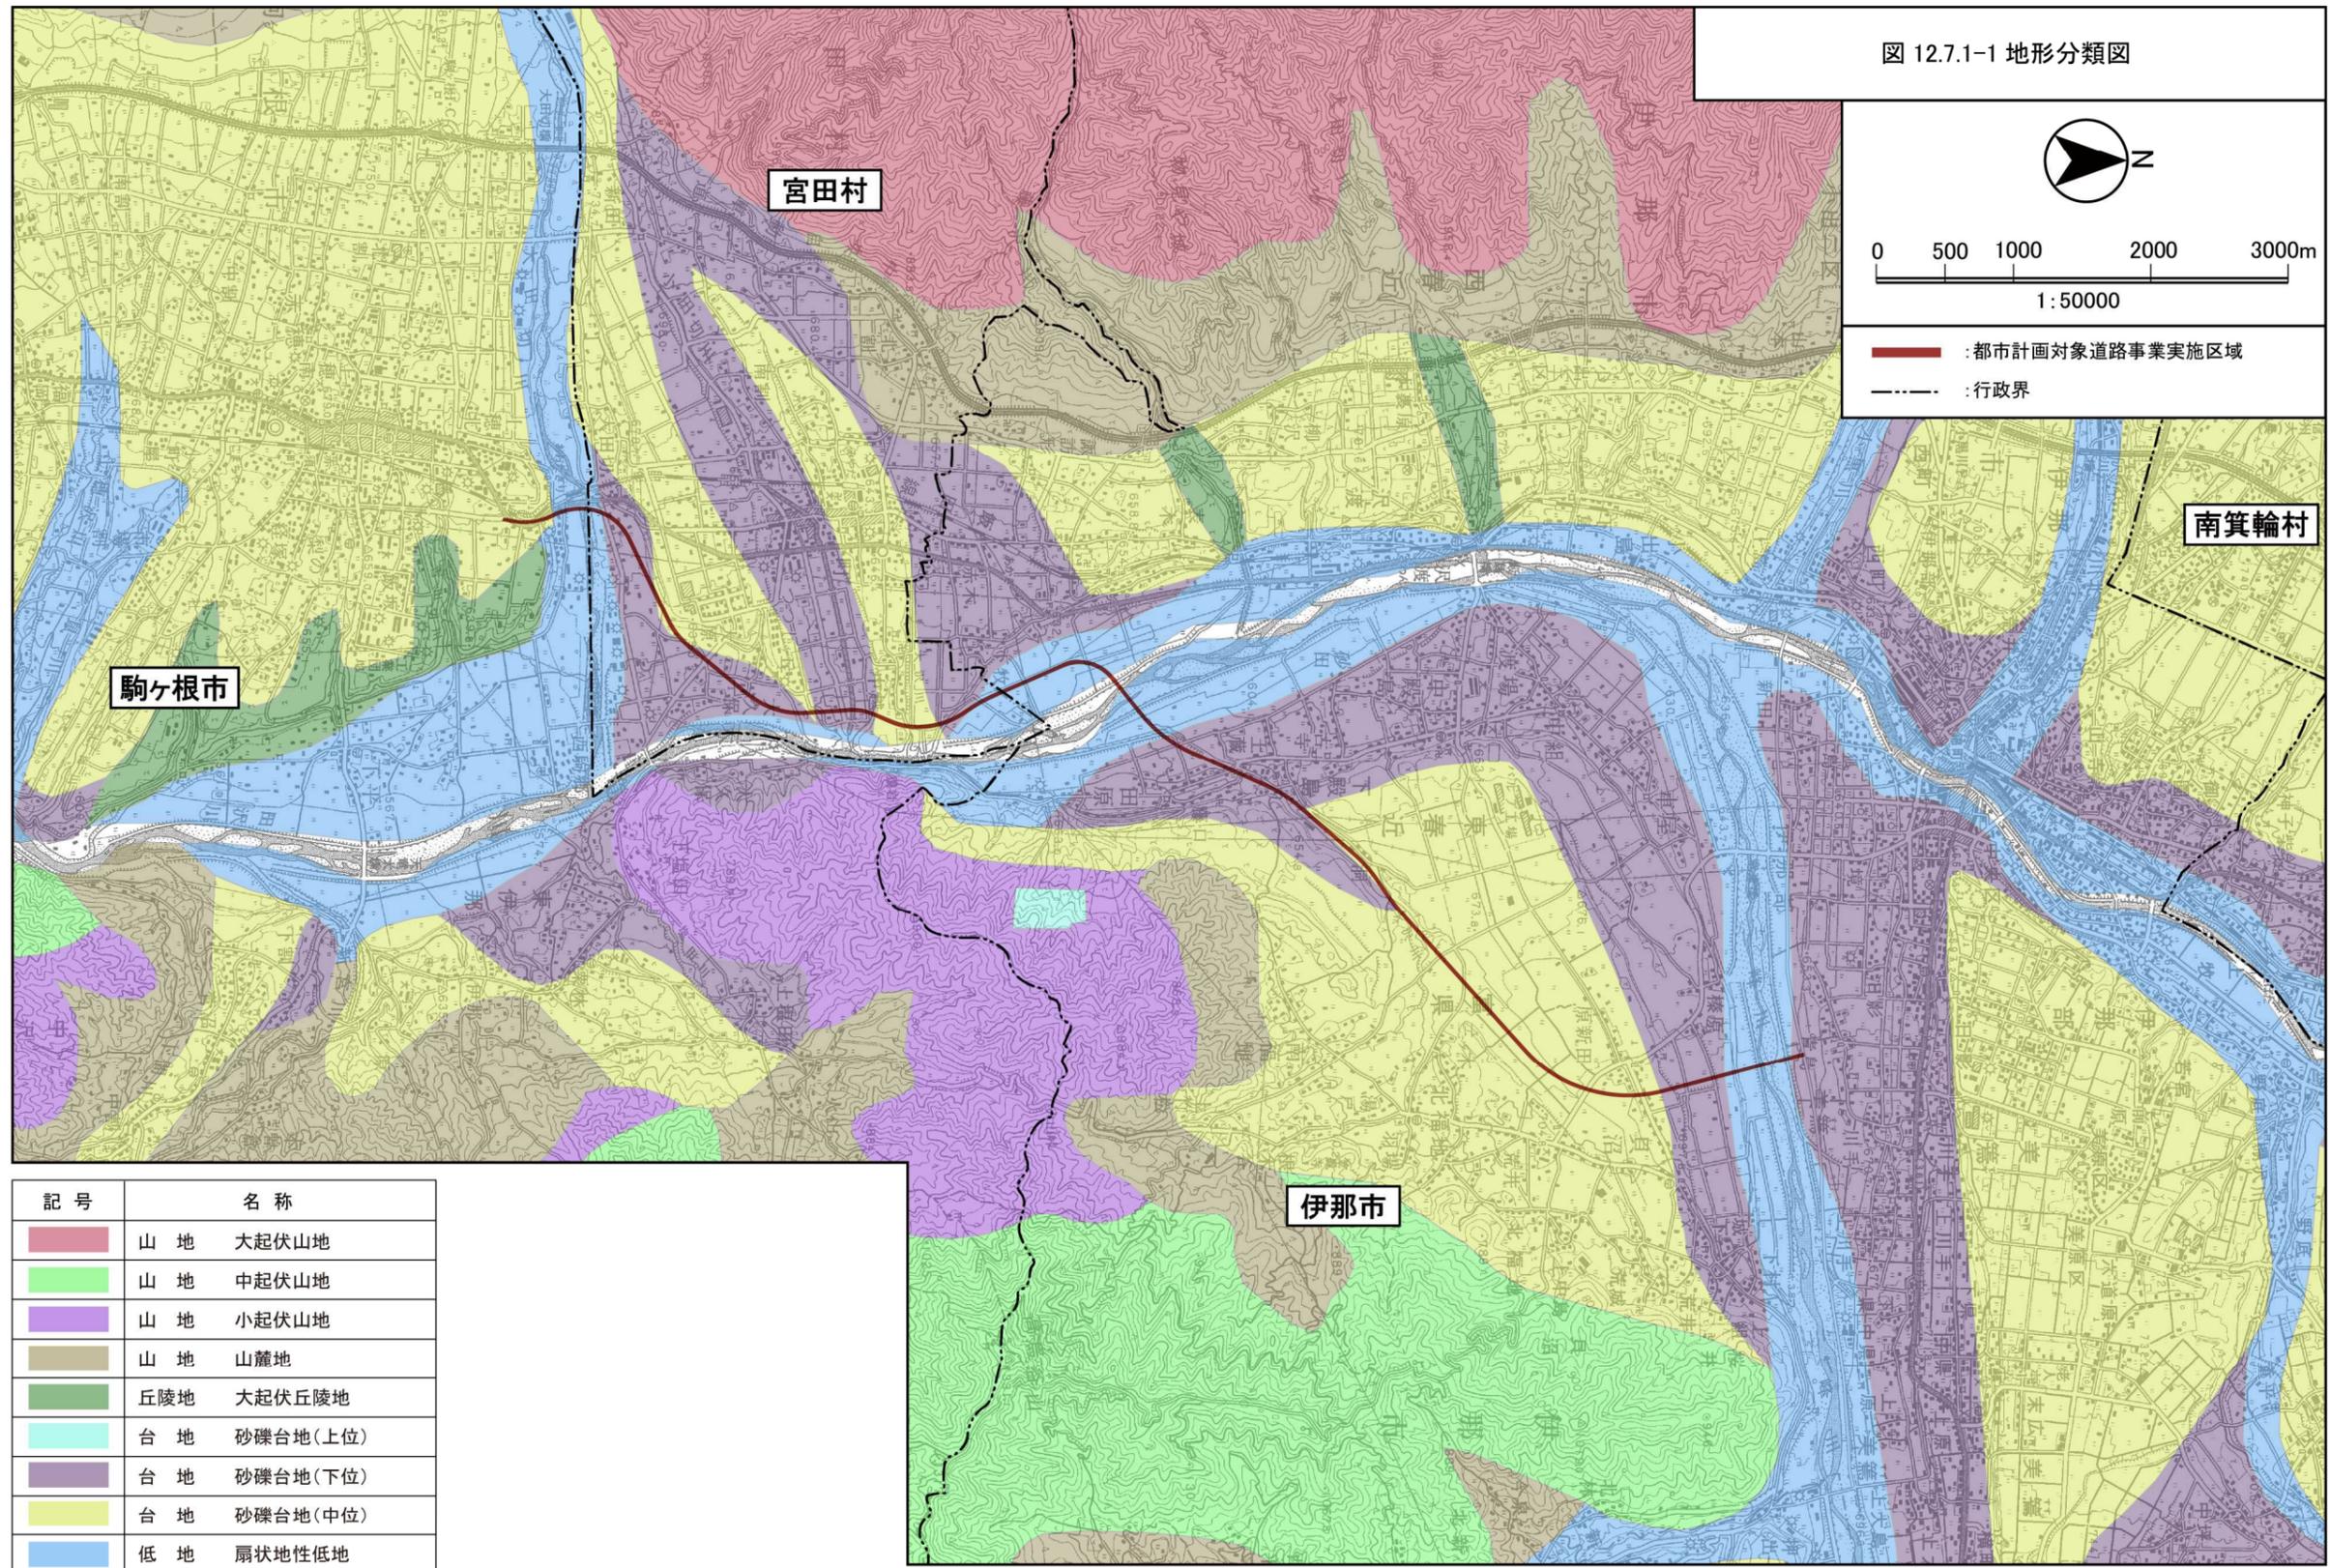
図 12.7.1-1 地形分類図

記号	名称
	山地 大起伏山地
	山地 中起伏山地
	山地 小起伏山地
	山地 山麓地
	丘陵地 大起伏丘陵地
	台地 砂礫台地(上位)
	台地 砂礫台地(下位)
	台地 砂礫台地(中位)
	低地 扇状地性低地

都市計画対象道路事業実施区域及びその周辺は、天竜川等の河川沿いに扇状地性低地が分布し、その周囲に台地、更に丘陵地を挟み、山地となる地形となっている。台地は、砂礫台地の上位、中位、下位にそれぞれ分布しているが、天竜川右岸左岸とも砂礫台地の中位が広く分布している。丘陵地は大起伏丘陵地が天竜川右岸のみ見られ、天竜川左岸では丘陵地の分布は見られない。山地は、主として台地との境界に山麓地が分布し、その上位に大起伏山地、中起伏山地、小起伏山地が分布する。天竜川右岸では、大起伏山地のみが見られるのに対して、天竜川左岸では中起伏山地と小起伏山地のみと、天竜川の左右で山地の地形に違いが見られる。地形の概況における地形分類図を図 12.7.1-1 (P12.7-2) に示す。

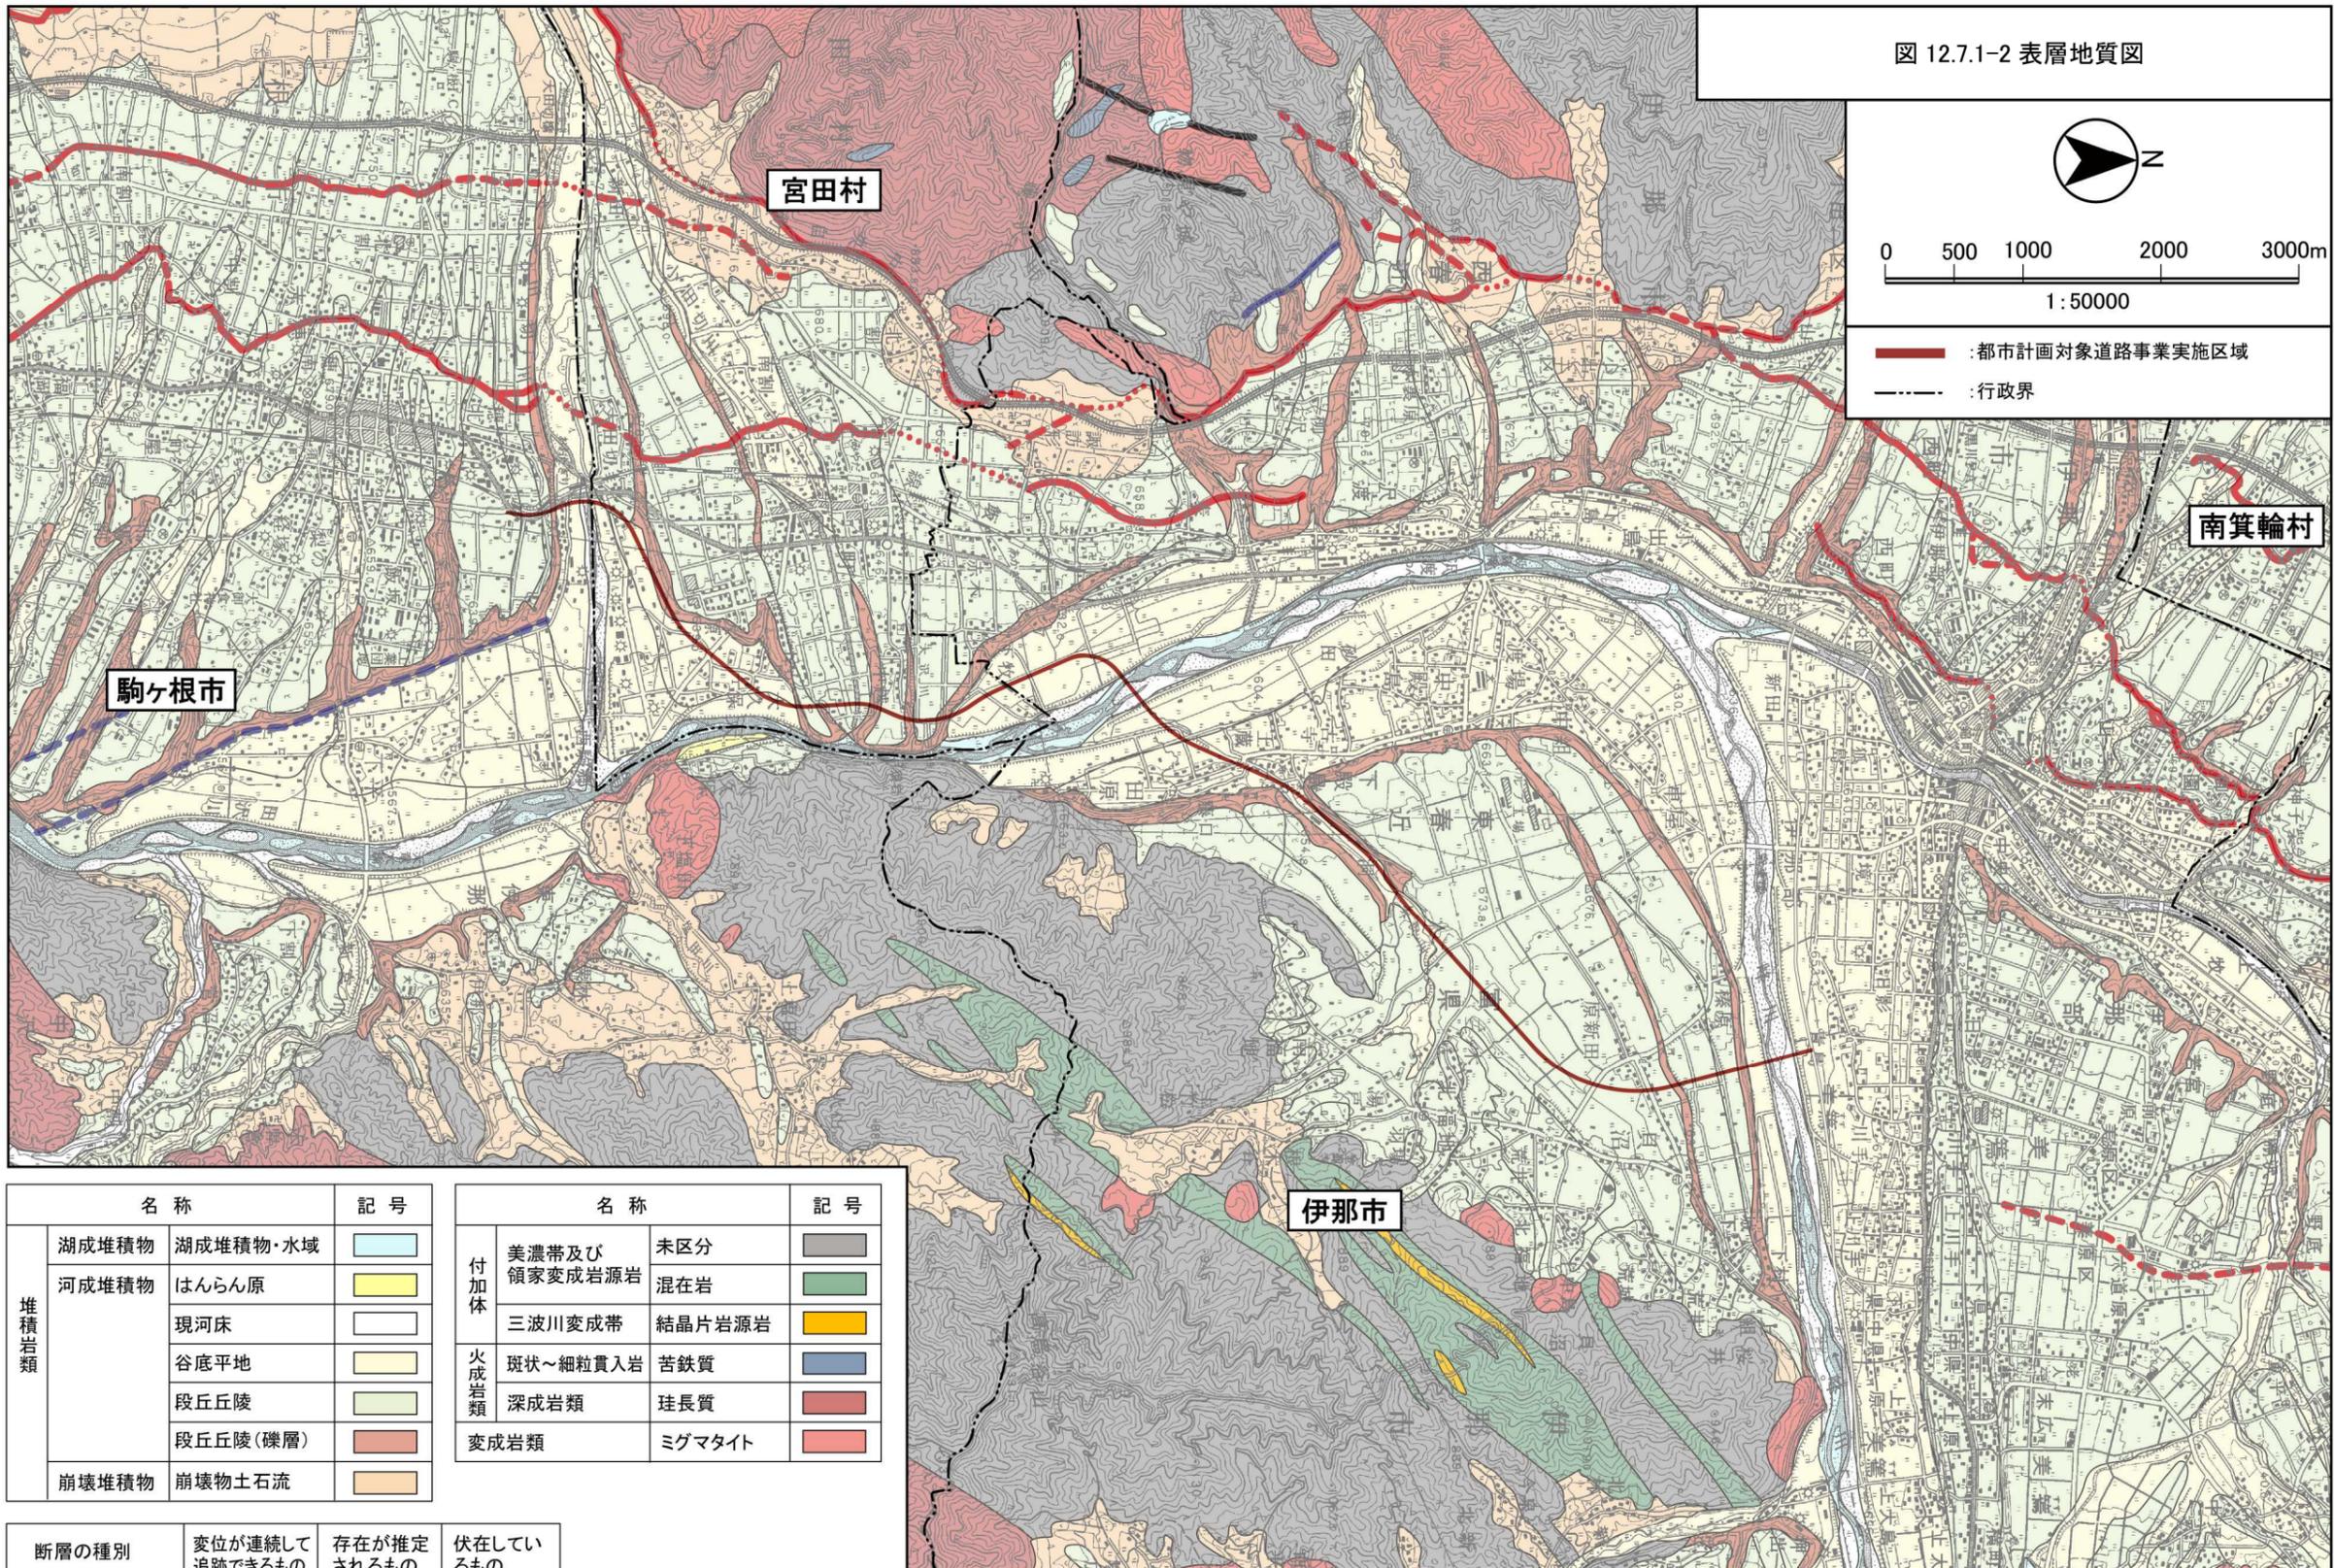
図 12.7.1-2 表層地質図

名称		記号
堆積岩類	湖成堆積物	湖成堆積物・水域
	河成堆積物	はんらん原
		現河床
		谷底平地
		段丘丘陵
	段丘丘陵(礫層)	
崩壊堆積物	崩壊物土石流

名称		記号
付加体	美濃帯及び領家変成岩源岩	未区分
		混在岩
	三波川変成帯	結晶片岩源岩
火成岩類	斑状～細粒貫入岩	苦鉄質
	深成岩類	珪長質
変成岩類		ミグマタイト

断層の種類	変位が連続して追跡できるもの	存在が推定されるもの	伏在しているもの
地質断層	——	—	—
活断層 (地形的根拠)	——	- - - -
活断層 (地質学的根拠のみ)	——	- - - -	—

都市計画対象道路事業実施区域及びその周辺は、天竜川及び三峰川の低地・台地・山麓地で、堆積岩類の湖成堆積物、河成堆積物及び崩壊堆積物が広く分布している。堆積岩類の分布域では、天竜川及び三峰川に沿った現河床からはんらん原、谷底平地と続き、その周囲に礫層を挟んで段丘丘陵が広がって形成している。都市計画対象道路事業実施区域及びその周辺の東西に見られる山地部分には、堆積岩類主体で基質と異地性岩体等からなる付加体の美濃帯及び領家変成岩原岩と三波川変成帯が分布しており、河川から見た分布順は主に三波川変成帯、美濃帯及び領家変成岩源岩となっている。付加体が分布している地域では、ところどころに火成岩類の斑状～細粒貫入岩（岩脈・岩株・斑岩類）、深成岩類、変成岩類のミグマタイトの分布が見られる。地質の概況における表層地質図を図 12.7.1-2 (P12.7-3) に示す。
