長野県シェッド、大型カルバート等  
点検マニュアル  
【2025年改定版】

令和7年3月

長野県 建設部 道路管理課

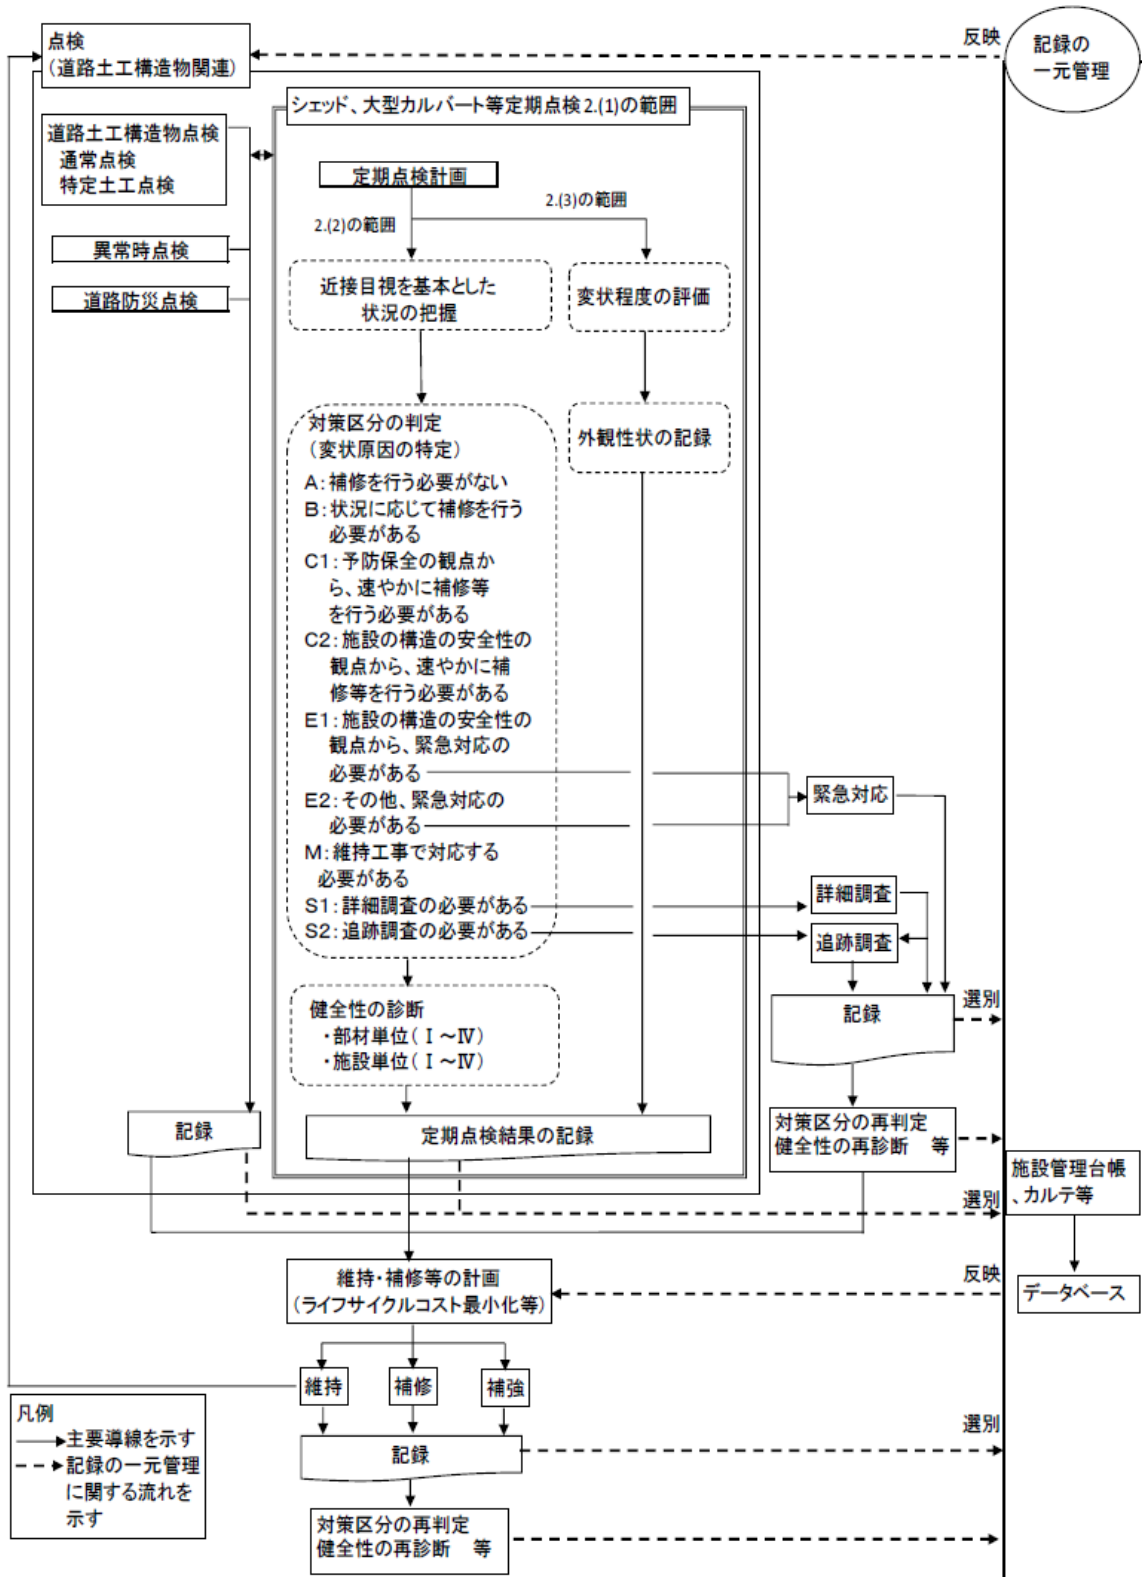
図-2. 1 定期点検に関連する維持管理フロー

- ・ 状態把握、健全性の診断やその所見を記録するにあたっての様々な技術的判断は、定期点検の目的が達せられるように行われる必要がある。
- ・ 定期点検では、目地材、鋼材の腐食等、利用者被害の可能性のある変状に対しては、発見された変状に対する応急措置を行う。
- ・ 定期点検は、巡回等に併せて日常的に行われる通常点検や特定の事象に特化した特定点検など他の点検との役割分担のもとで、互いに情報を共有しながら適切に行われる必要がある。
- ・ 定期点検の実施にあたっては、目的を十分に理解した上で、利用者被害予防措置、その他特定点検等と連携し点検結果や補修等の情報を引継ぐ。
- ・ 標識、照明施設等の支柱やシェッド、大型カルバート等の施設への取付部等については、シェッド、大型カルバート等の定期点検時にも外観目視による状態把握を行う。

なお、点検に関連する維持管理フローについては、「2. 定期点検の目的」の図一2. 1を参照する。

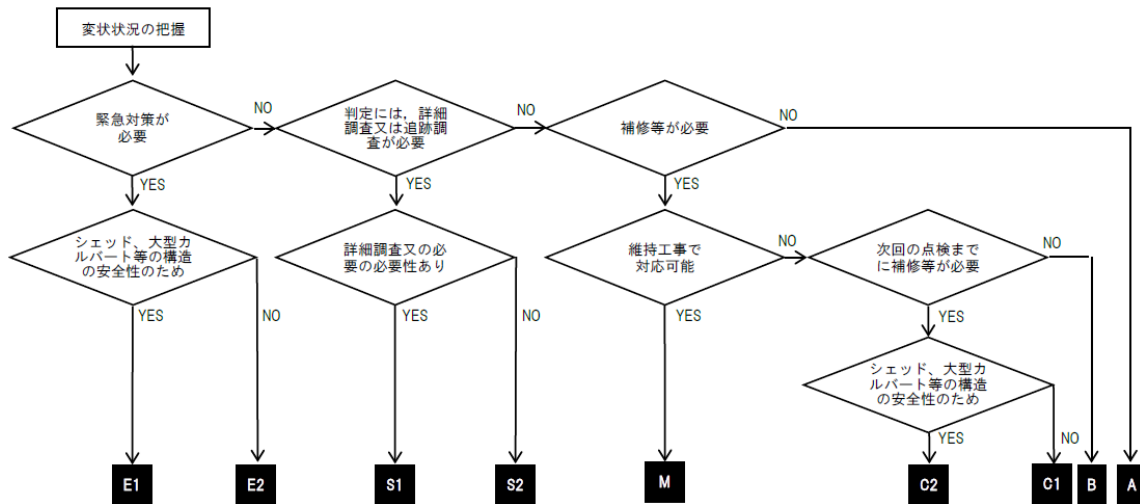
## 1. 2 対策区分判定の流れ

対策区分判定の基本的な流れを次に示す。

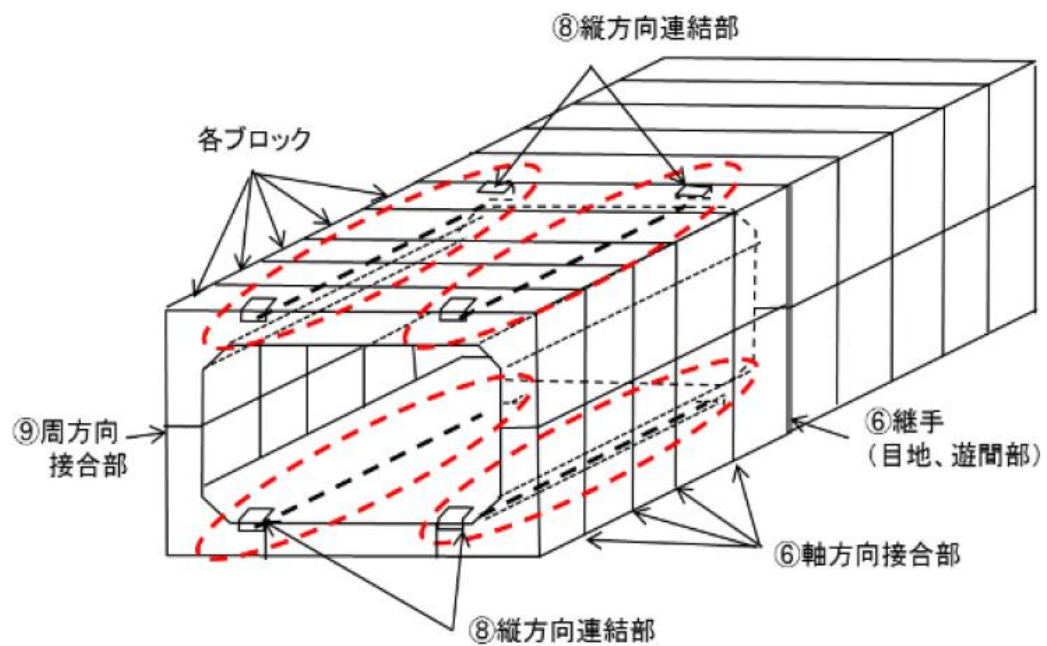
■ プレキャストカルバート特有の構造例

- ・ 接合部は、プレキャスト部材同士が接合している部位を指し、軸方向接合部と周方向接合部がある。また、連結部は縦方向連結部とその定着部を指す。

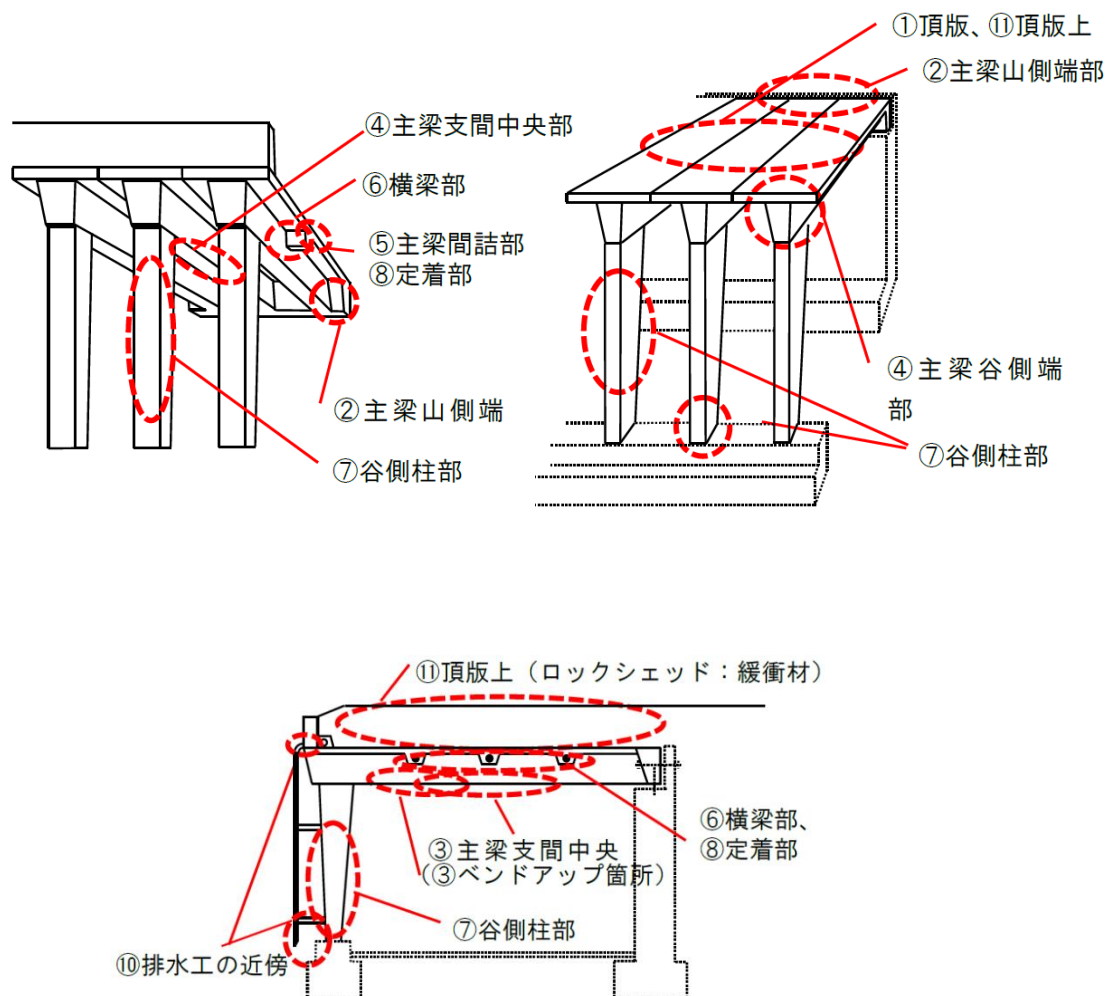
PC製逆L式スノーシェッド

PC製逆L式ロックシェッド

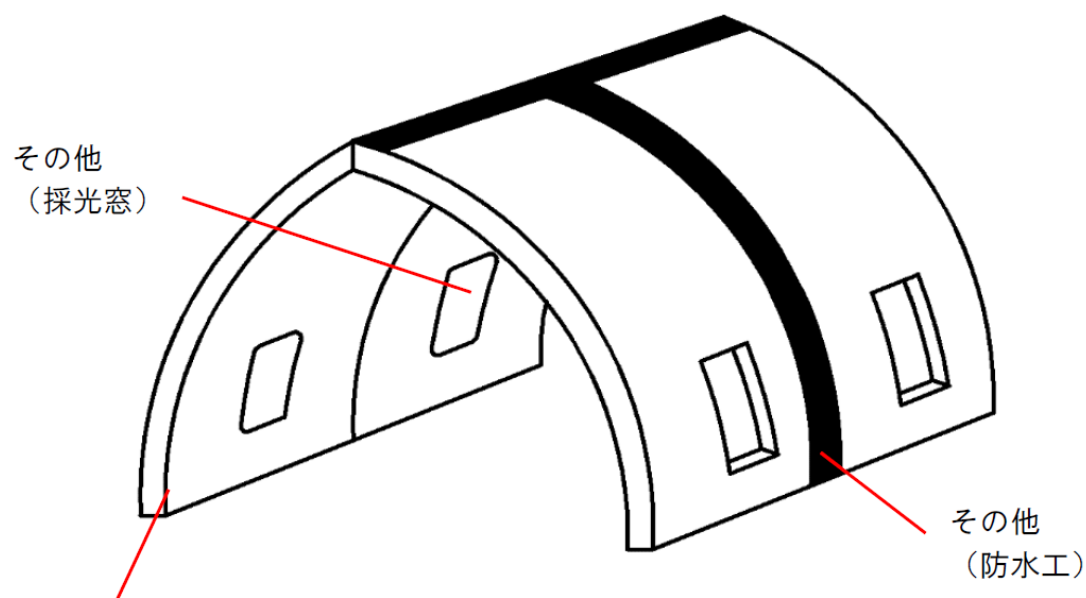
PC製スノーシェルター

| 主な着目箇所 | 着目ポイント |
|---|---|
| ②アーチ部材<br>(主梁・主構)頂部 | <ul style="list-style-type: none"> <li>■ 著しい積雪や落石、倒木等がある場合に耐荷力の低下や機能障害のおそれがある。</li> <li>■ 頂部目地防水、部材間目地防水の劣化により、漏水に至るおそれがある。</li> <li>■ 部材間目地から目地材(パッキング材含む)が脱落する場合がある。</li> <li>■ 車両衝突等により落橋防止構造に変状が生じている場合がある。</li> <li>■ アルカリ骨材反応により亀甲状のひびわれが生じる場合がある。</li> </ul> |

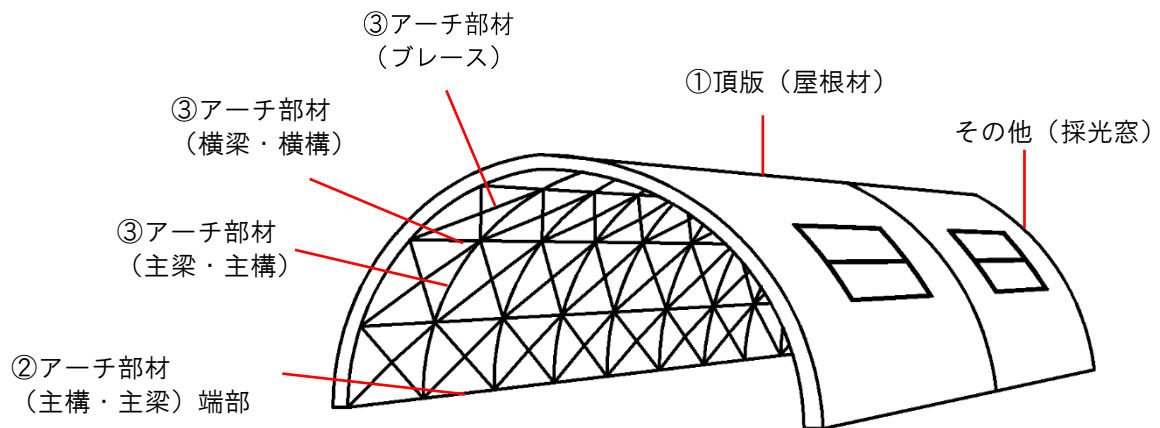
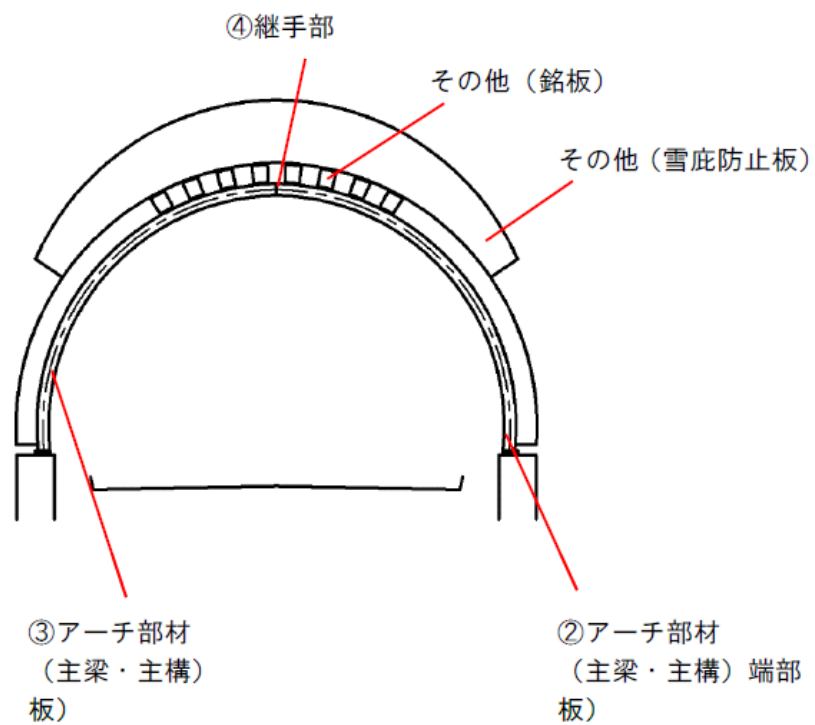
# 鋼製スノーシェルター

| 主な着目箇所 | 着目ポイント |
|---|---|
| ④継手部 | <ul style="list-style-type: none"> <li>■ ボルト継手部は、連結板やボルト・ナットによって雨水や塵埃の堆積が生じやすく、腐食が生じやすい。</li> <li>■ ボルト、ナット、連結板は、角部・縁部で塗膜が変状しやすいだけでなく、塗装膜厚が確保しにくい部位であるため、防食機能の低下や腐食が進行しやすい。</li> </ul> |

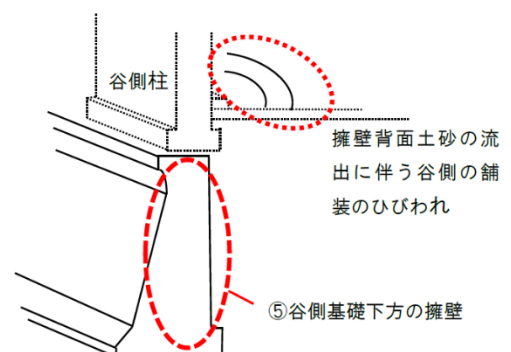
谷側基礎下方の擁壁

| 主な着目箇所 | 着目ポイント |
|---|---|
| ⑤谷側基礎下方の擁壁 | <ul style="list-style-type: none"> <li>■ 地盤（谷側斜面）の変状により、沈下・傾斜・移動等が生じやすく構造物の機能や安定性等に影響する場合がある。</li> <li>■ 河川近傍の護岸擁壁や海岸擁壁の場合には、擁壁背面（舗装下）の土砂流出（吸い出し）が生じることがある。この場合、兆候として舗装の谷側にひびわれが生じることがあるので留意する。</li> <li>■ 洗掘により不安定化することがある。</li> <li>■ 洗掘部に堆積物が堆積するが、地盤抵抗として期待できないことが多い。</li> <li>■ 水中部については、カメラ等でも河床や洗掘の状態を把握できることが多い。</li> <li>■ 実施時期によって、近接し、より簡易的に直接的に部材や河床等の状態を把握できる。</li> <li>■ 水中部の基礎の周辺地盤の状態（洗掘等）は湧水期における近接目視や検査機器等を用いた非破壊検査や試掘などにより把握できる場合がある。</li> <li>■ アルカリ骨材反応により亀甲状のひびわれが生じる場合がある。</li> </ul> |

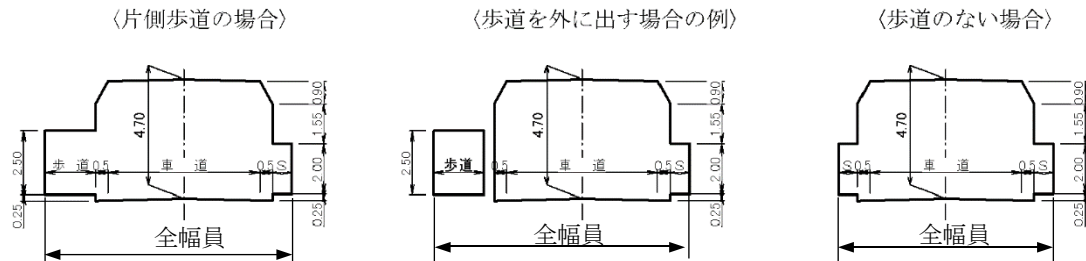
付図-1.1 幅員

幅員に関する各寸法の定義は、付図-1.1 による。

注：起点側から見る。

注：監視用通路（監査用歩廊）はS

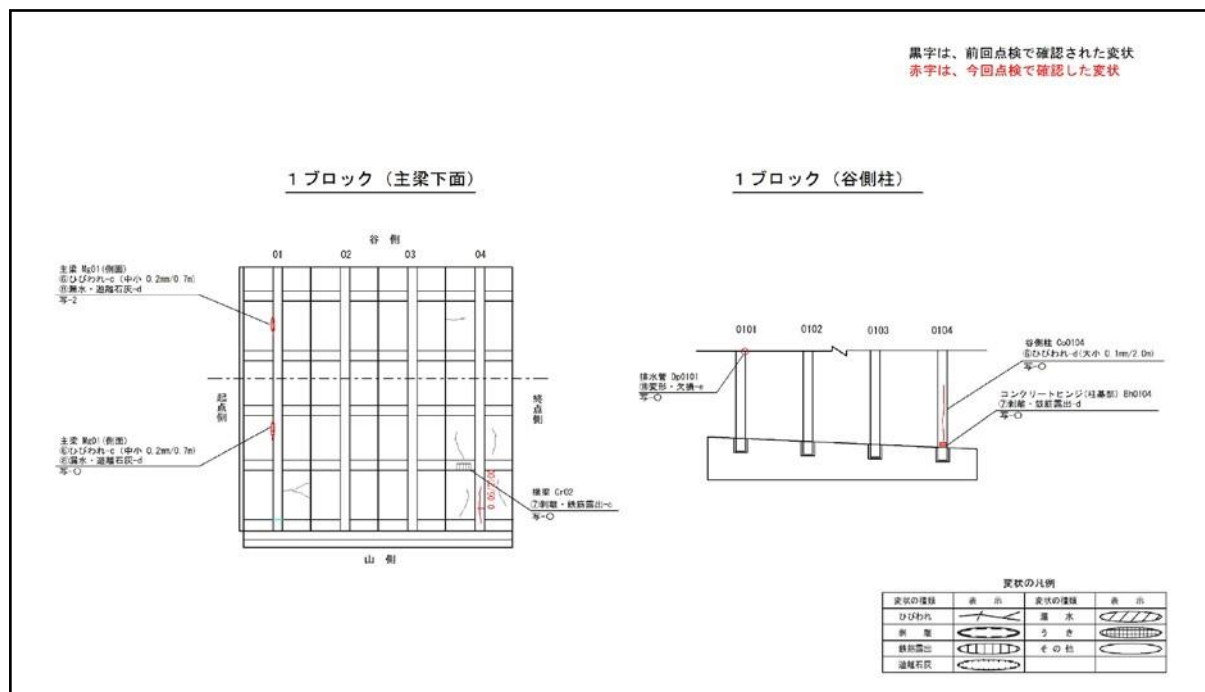
#### ・コンクリート部材における変状状況のスケッチ例（2色による色分け）

したがって、前回点検と比べて変状の進行が確認できるような点検の実施と、変状の進行把握が容易となるような調書の作成を実施するために、前回点検と同じ変状の種類、変状程度である場合は黒色で記載し、新たな変状や変状の進行が認められる場合は赤色で記載するものとする。ただし、目的を達成するために別の手法が良いと認められる場合には、本記載方法に縛られるものではないものとする。以下に、スケッチ例を示す。

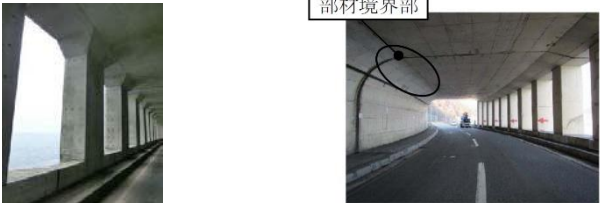
| <p>上部<br/>構造</p> | <p>頂版と土留壁を分けること</p> | <p>頂版のハンチ部はハンチの傾きと支承の位置によって部位が変わるため、設定時に留意すること<br/>山側壁部において、部材の境界部が明確でない場合は設定基準を記載すること</p> <p>ハンチ部を柱に組み込む      ハンチ部を頂版に組み込む</p> |

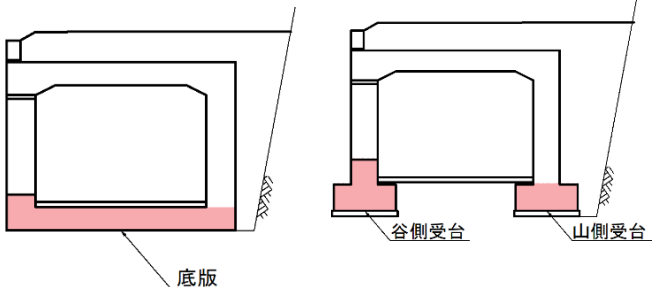
| <p>下部<br/>構造</p> | <p>谷側受台と谷側基礎擁壁は分けること。</p> | <p>箱形式の基礎は底版とし、門形式の基礎は受台とすること</p> <p>箱形式      門形式</p> |

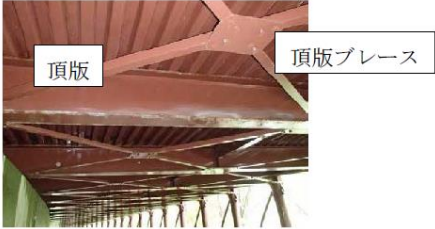
| 上部<br>構造 | <p>方杖と主梁は分けること</p> | <p>頂版、主梁、頂版ブレースは分けること ※ブレース用ガセットプレート＝頂版ブレース</p> |

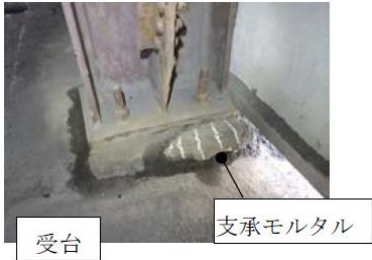
| 支承部 | <p>方杖でも柱基部とアンカーボルト（支承部）は分けること</p> | <p>山側受台の支承モルタルと支承を分けて評価すること</p> |

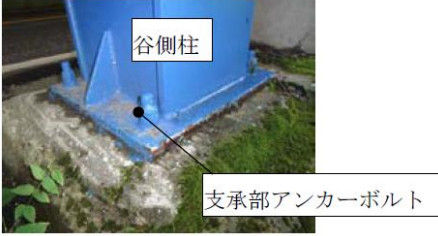
| その他 | <p>柱基部とアンカーボルト（支承部）は分けること</p> | <p>柱基部とアンカーボルト（支承部）は分けること</p> |

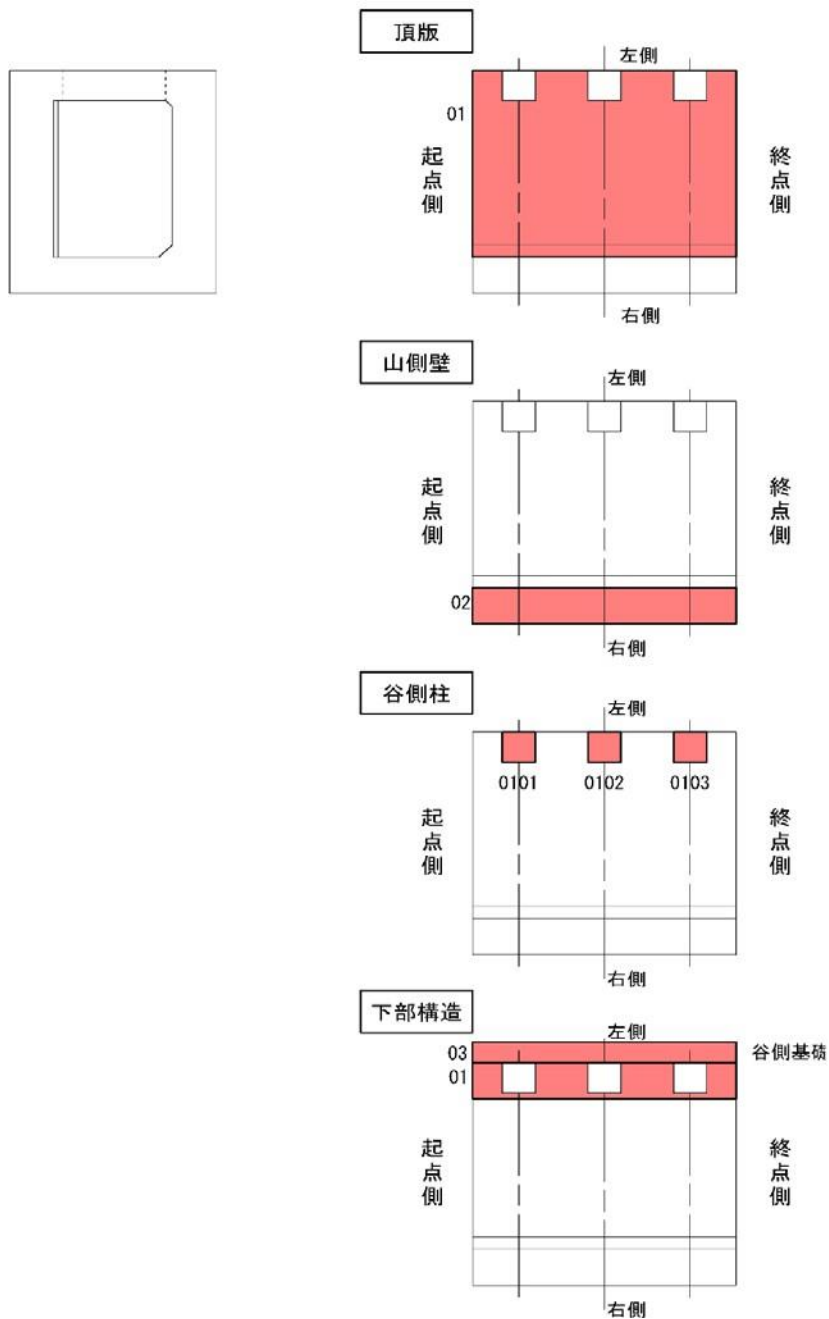
付図－３． １． １ 部材番号図（その１）ＲＣ製シェッド

※起終点は路線の起点・終点とする。  
※本例では左側が谷側、右側が山側の例を示している。

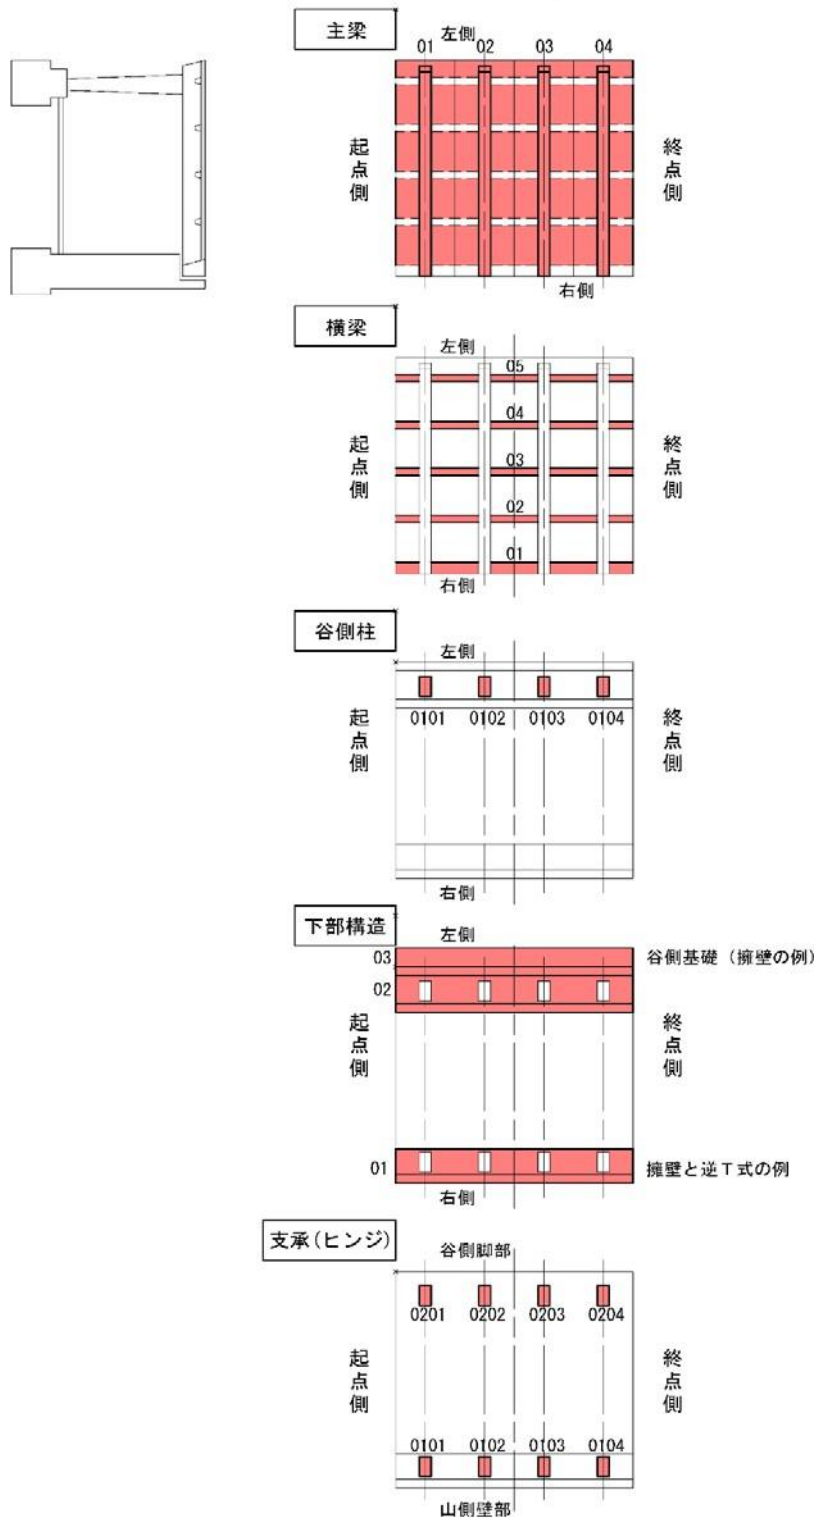
付図－3. 1. 1 部材番号図（その2）PC製シェッド

## PC製シェッド

※起終点は路線の起点・終点とする。  
※本例では左側が谷側、右側が山側の例を示している。

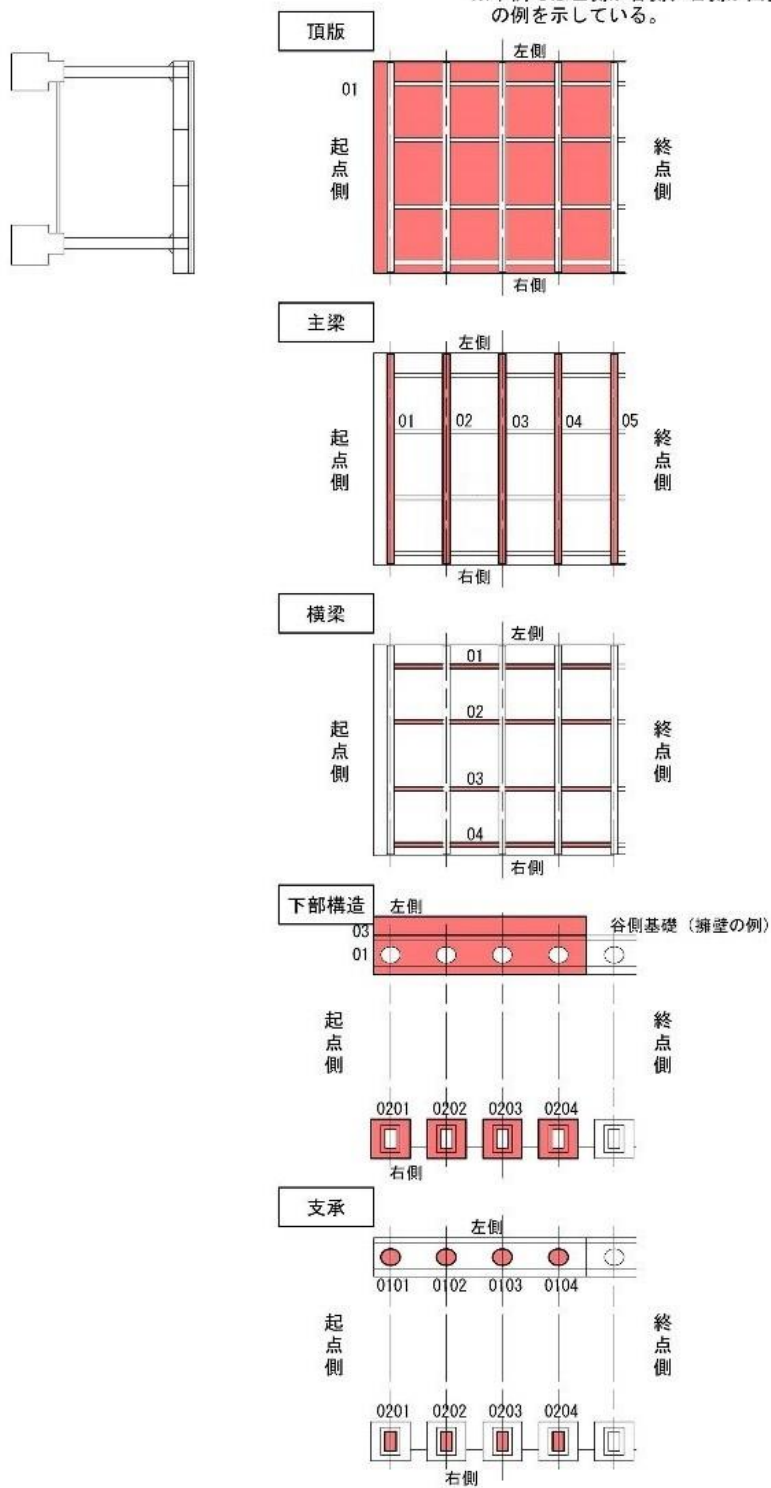
付図－3. 1. 1 部材番号図（その3）鋼製シェッド

## 鋼製シェッド

※起終点は路線の起点・終点とする。  
※本例では左側が谷側、右側が山側の例を示している。

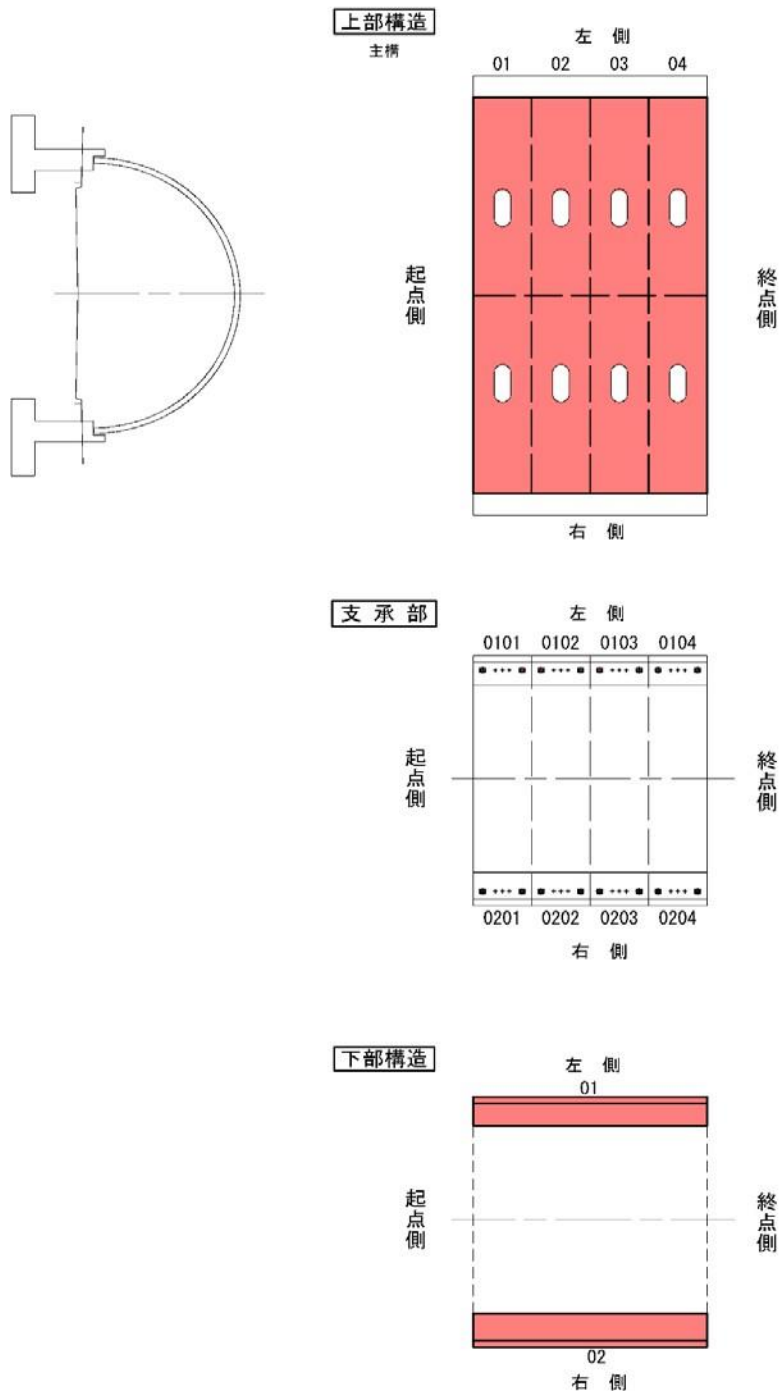
付図－3．1．1 部材番号図（その4）P C製シェルター

## PC製シェルター

※起終点は路線の起点・終点とする。

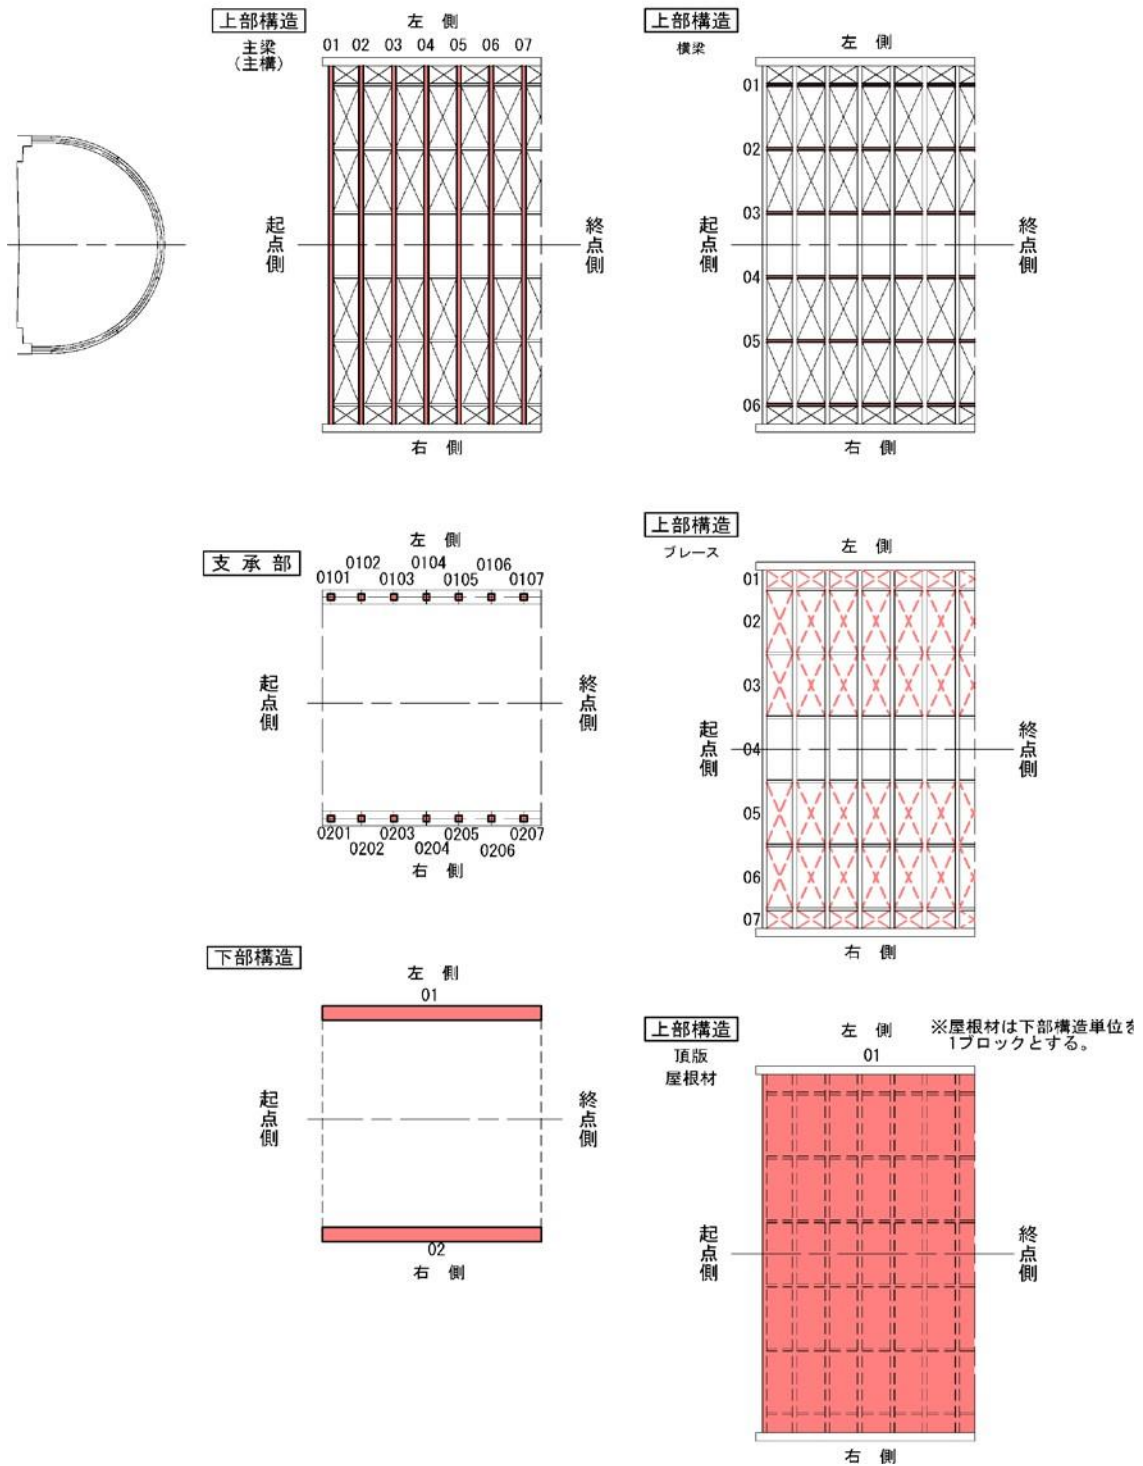
付図－3. 1. 1 部材番号図（その5）鋼製シェルター

# 鋼製シェルター

※起終点は路線の起点・終点とする。

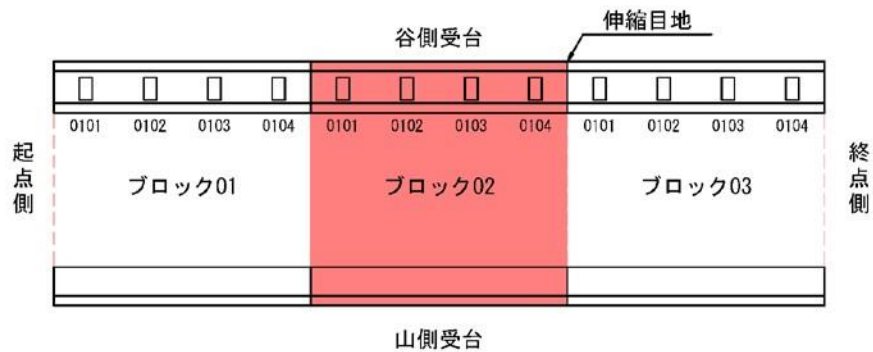
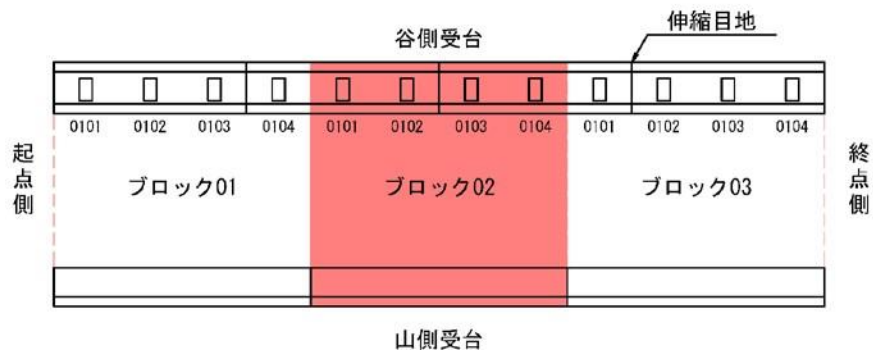
付図3. 1. 2 ブロック分け図(シェッド、シェルター)

※起終点は路線の起点・終点とする。  
 ※山側受台の伸縮目地位置とする。  
 ※例として、ブロック02のみ着色する。

#### 山側と谷側が同一スパンで伸縮目地を有するケース

#### 山側と谷側が異なるスパンで伸縮目地を有するケース

コンクリート目地のないPC製門形式や鋼製門形式の場合には、受台の目地もしくは鋼製上部構造の目地位置でブロック分けする。

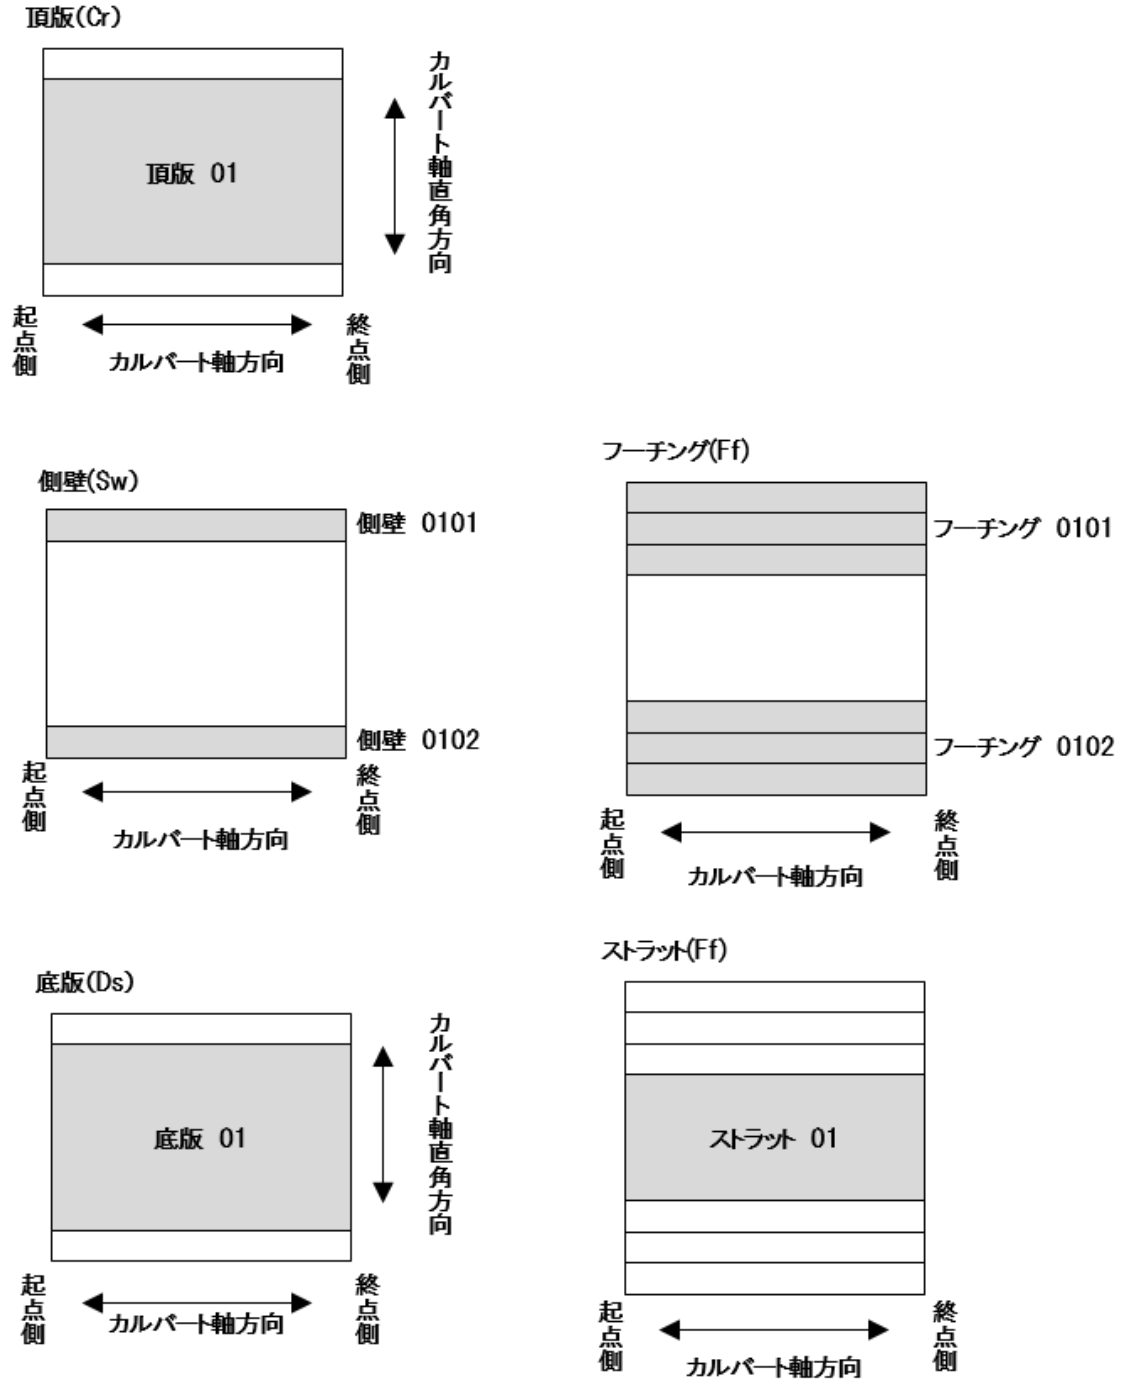
付図－3． 2． 1 部材番号図（その１）カルバート本体

部材番号の例(大型カルバート)

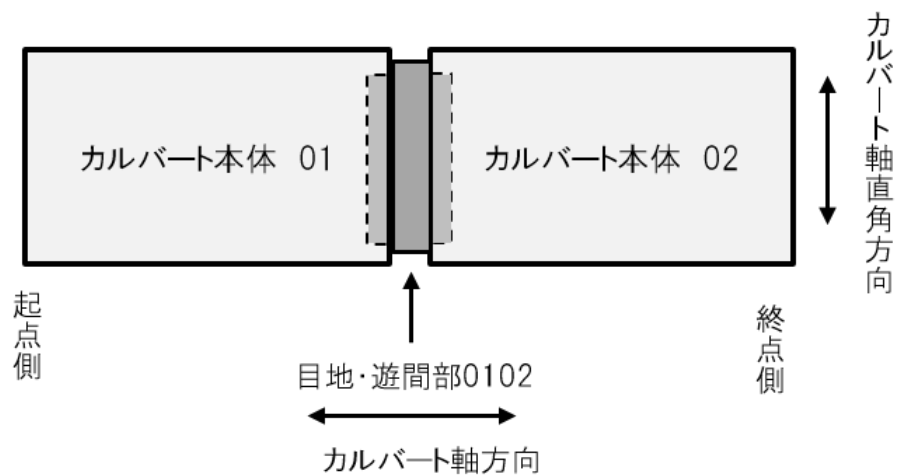
付図ー 3. 2. 1 部材番号図 (その 2) 継手

# 場所打ちボックスカルバート

継手(目地)(Eg)

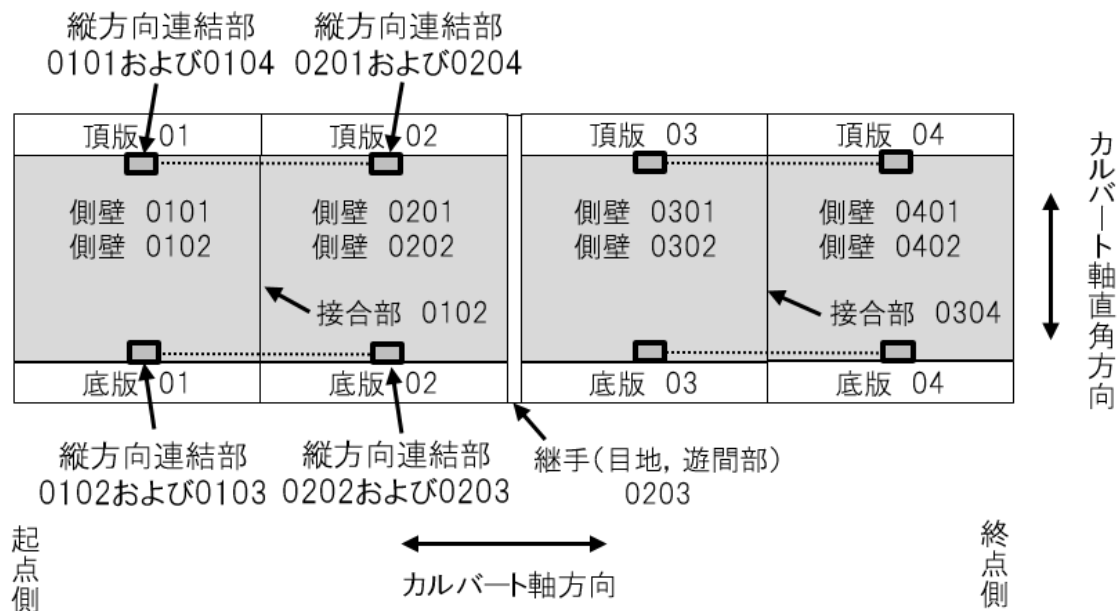
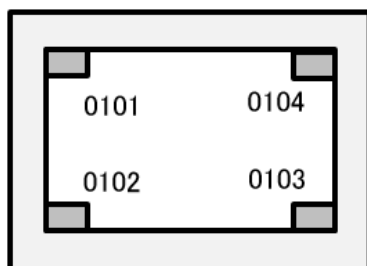
付図－3. 2. 1 部材番号図 (その3) 連結部、接合部

## プレキャストボックスカルバート

連結部(Lj)および接合部(Ju)

縦方向連結部

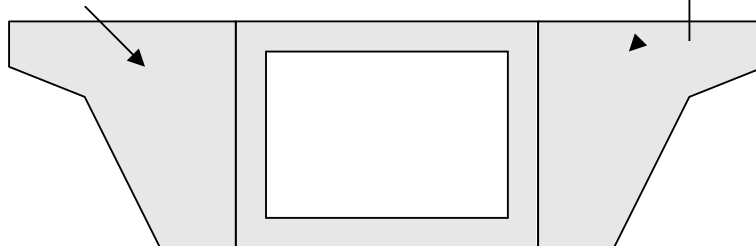
付図－3．2．1 部材番号図（その4）ウイング部

ウイング(W)

ウイング  
(起点側:0101,  
終点側:0201)

ウイング  
(起点側:0102,  
終点側:0202)

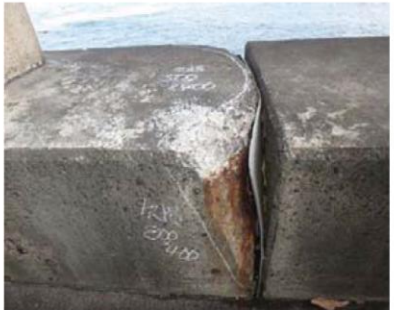
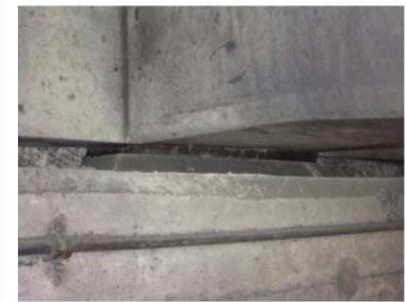
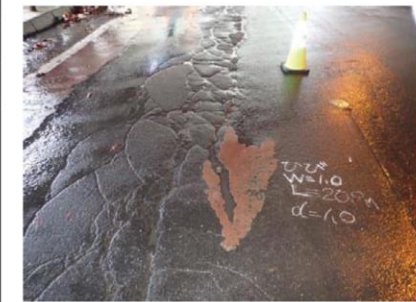
| | 部材名 | 谷側受台 | 部材番号 | 01 | 部材名 | 梁端部ゴム支承（梁端部） | 部材番号 | 0202 | 部材名 | 舗装 | 部材番号 | 01 |
| | 変状の種類 | 変形・欠損 | 変状程度 | c | 変状の種類 | 支承部の機能障害 | 変状程度 | e | 変状の種類 | 路面の凹凸 | 変状程度 | c |

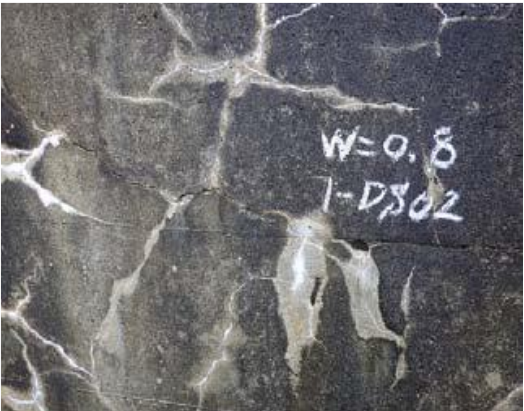
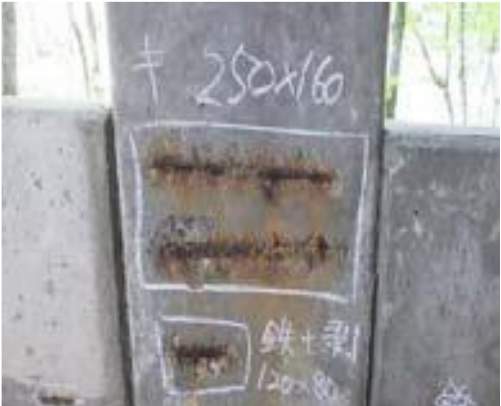
| 上部構造（頂版）【区分：Ⅲ】 | 下部構造（谷側柱）【区分：Ⅲ】 |

| 部材単位の診断 | | | | | 定期点検者 | (株)〇〇コンサルタント |
|---|---|---|---|---|---|---|
| 上部構造 | 頂版 | Ⅲ | ひびわれ、漏水・遊離石灰 | 写真1 | 2025.4.1 定期点検時に頂版の叩き落としを実施 | |
| | 壁・柱 | Ⅲ | 剥離・鉄筋露出 | 写真2 | | |

| (区分) | (1)「構造物としての安全性」や「道路利用者や第三者被害予防」の観点からの特筆すべき事項 | 建設年度 | 延長 | 幅員 | 構造形式 |
|---|---|---|---|---|---|
| Ⅲ | ・頂版にひびわれ及び漏水・遊離石灰、谷側柱に剥離・鉄筋露出が見られたため、部材の強度低下が疑われ、構造物としての安全性が低下している可能性がある。地震時に施設が被災した場合に道路利用者や第三者被害発生可能性がある。 | 不明 | 50 | 8.5 | RC製・門形式 |
| (所見等) | <p>(2)その他全ての状態を考慮して措置の考え方についての技術的見解とその理由</p> <p>・谷側柱の路面付近に生じた剥離・鉄筋露出は、凍結防止剤散布による塩害が原因と推察される。損傷を放置した場合、谷側柱に生じたいきや剥離・鉄筋露出の箇所の鉄筋が、急速に腐食する可能性がある。</p> <p>(3)妥当性があると考えられる措置</p> <p>・構造物としての安定性の確保や第三者被害の防止の観点から、ひびわれや剥離・鉄筋露出に対する補修を早期に講じることが妥当であると考えられる。</p> | <div>起点</div> <div>終点</div> | | | |

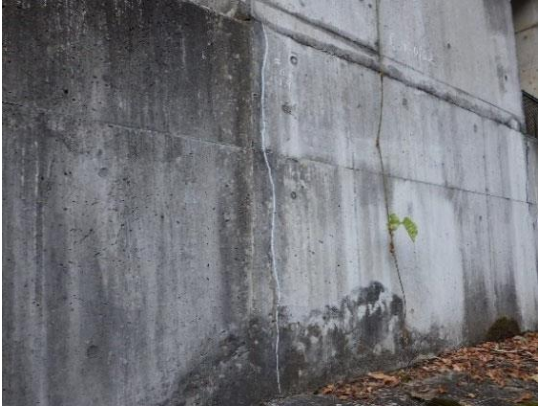
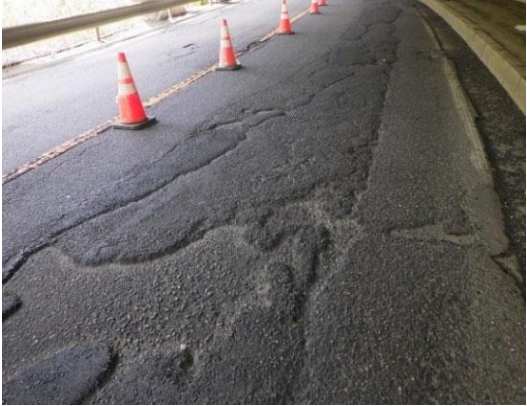
| 上部構造（頂版）【区分：Ⅲ】 | 下部構造（谷側柱）【区分：Ⅲ】 |
|---|---|
| 下部構造（谷側受台）【区分：Ⅱ】 | その他（舗装）【区分：Ⅱ】 |

| 部材単位の診断 | | | | | 定期点検者 | (株)〇〇コンサルタント |
|---|---|---|---|---|---|---|
| 下部構造 | 受台 | Ⅱ | ひびわれ | 写真3 | | |
| その他 | | Ⅱ | 路面の凹凸 | 写真4 | | |

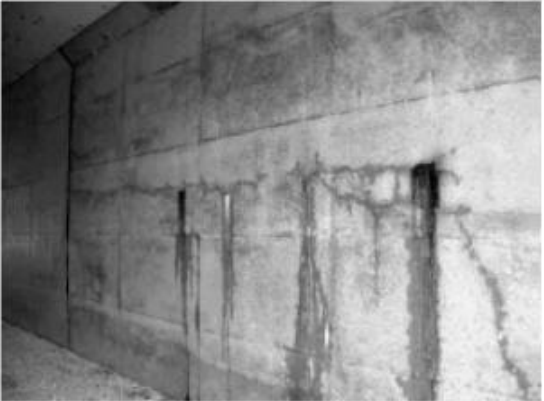
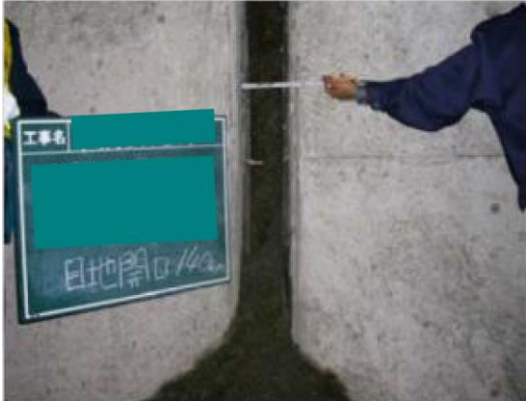
| カルバート本体(側壁)【区分：Ⅲ】 | 継手(遊間部)【区分：Ⅲ】 |

| カルバート本体 | Ⅲ | ひびわれ、漏水・遊離石灰 | 写真1 | | |
| 継手 | Ⅲ | 継手の機能障害 | 写真2 | | |

| (区分) | (1)「構造物としての安全性」や「道路利用者や第三者被害予防」の観点からの特筆すべき事項<br>・側壁のひびわれは、錆汁を伴う漏水・遊離石灰を生じており、部材の強度低下の疑いがある。<br>・また、継手の止水板が破損し、背面からの漏水及び土砂の流出が見られる。災害時に施設が被災し道路利用者や第三者被害が発生する可能性がある。 | 建設年度 | 延長 | 幅員 | 構造形式 |

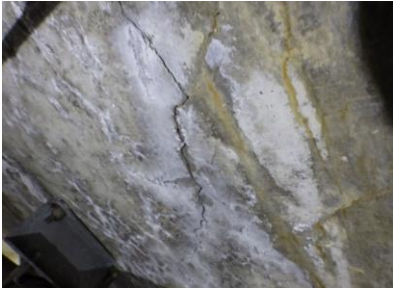
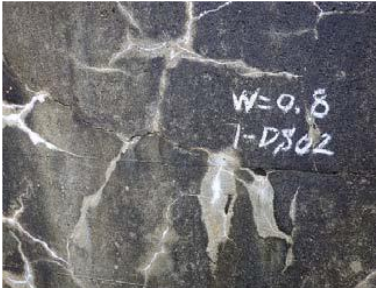
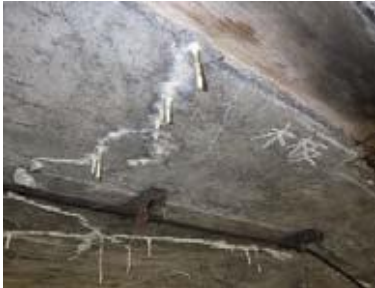
表－3 頂版のひびわれ、漏水・遊離石灰(長野県の損傷事例)

| 高橋洞門 | 新山吹洞門 | 木賊スノーシェッド |
| <p>&lt;特徴&gt;</p> <ul style="list-style-type: none"> <li>・亀甲状のひびわれと漏水・遊離石灰が見られる。</li> <li>・最大幅 1.4mm のひびわれが狭い間隔に生じている。</li> <li>・前回から損傷が進行している。</li> </ul> | <p>&lt;特徴&gt;</p> <ul style="list-style-type: none"> <li>・亀甲状のひびわれと漏水・遊離石灰が見られる。</li> <li>・幅 0.8mm のひびわれが生じている。</li> <li>・前回から損傷が進行している。</li> </ul> | <p>&lt;特徴&gt;</p> <ul style="list-style-type: none"> <li>・亀甲状のひびわれと漏水・遊離石灰が見られる。</li> <li>・幅 0.6mm のひびわれが生じている。</li> <li>・前回から損傷が進行している。</li> </ul> |

- 亀甲状のひびわれは初期の乾燥収縮のほか、ASR が要因となり生じた可能性がある。
- ASR は同様の使用材料・環境条件の構造物でも生じることが多いため、他の部材や隣接する他のコンクリート構造物における ASR の発生の有無を確認する。
- 過年度の点検結果を基に、損傷の進行性(幅、長さ、段差)を確認する。

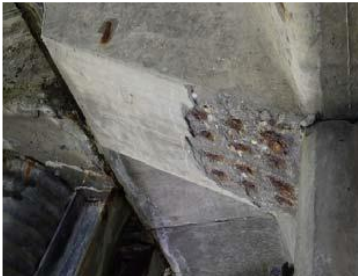
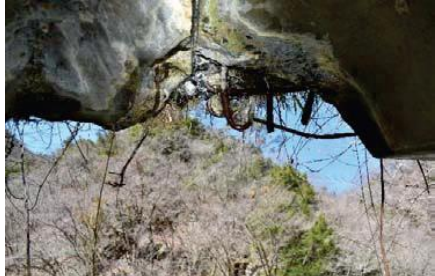
表－4 主梁の剥離・鉄筋露出(長野県の損傷事例)

| ふすべした洞門 | 小谷 3 号ロックシェッド |
| <特徴><br>・ 定着部に剥離・鉄筋露出が見られる。<br>・ 露出した鉄筋には腐食が見られる。 | <特徴><br>・ 谷側端部で 600×400mm の剥離・鉄筋露出が見られる。 |

- 主梁の定着部に生じた損傷は損傷種類の「定着部の変状」としても扱う。
- 主梁の谷側端部などは上部からの水の供給を受け、剥離・鉄筋露出が生じやすいため、水の供給経路を確認する。
- 露出した鉄筋の腐食状況(減肉状況)を確認する。

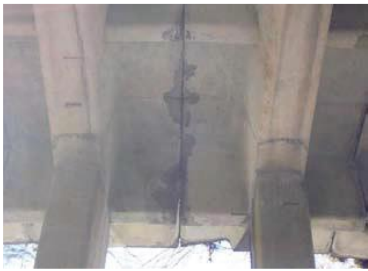
表－5 主梁の漏水・遊離石灰(長野県の損傷事例)

| 小谷 3 号ロックシェッド | 白骨2号洞門 |
| <特徴><br>・間詰部から漏水・遊離石灰が見られる。 | <特徴><br>・間詰部から漏水・遊離石灰が見られる。<br>・錆汁を伴い、周囲にはひびわれが生じている。 |

- 主梁の間詰部は上部からの水の漏水が生じることがあることに留意する。
- 錆汁を伴う場合には、鋼材腐食に関わる変状が周囲に生じていないか確認する。

- 主梁の漏水・遊離石灰は、漏水自体の程度だけではなく、漏水に起因する鋼材腐食や凍害などの周囲部材への影響を考慮して判定する。

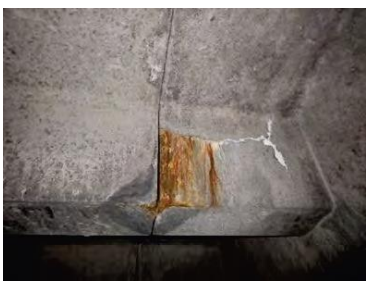
表－6 横梁のひびわれ(長野県の損傷事例)

| <p>大白川洞門</p> | <p>はんの木ロックシェッド</p> |
| <p>&lt;特徴&gt;<br/>・ 横梁の接合部でひびわれが生じ、錆汁を伴う漏水・遊離石灰が見られる。</p> | <p>&lt;特徴&gt;<br/>・ 横梁の接合部でひびわれが見られる。<br/>・ ひびわれ幅は最大 0.4mm である。</p> |

- 横梁位置の間詰部は上部からの水の漏水が生じる場合があることに留意する。
- 錆汁を伴う場合には、鋼材腐食に関わる変状が周囲に生じていないか確認する。
- 部材の接合部は、地震時に大きな応力を受けやすく、ひびわれが生じやすいことに留意する。

- 横梁のひびわれは、位置や間隔、形状、損傷の進行性等を踏まえ、部材構造の安定性に与える影響を考慮する。
- ひびわれが進行すると、角欠け・剥離等による第三者被害が生じる恐れがあることに留意する。

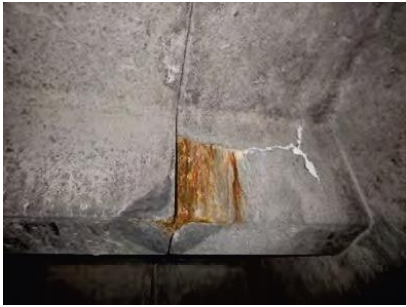
表－8 横梁の漏水・遊離石灰(長野県の損傷事例)

| <p>大白川洞門</p> | <p>小谷2号ロックシェッド</p> |
| <p>&lt;特徴&gt;<br/>・横梁の接合部でひびわれが生じ、錆汁を伴う漏水・遊離石灰が見られる。</p> | <p>&lt;特徴&gt;<br/>・横締め鋼材定着部で錆汁を伴う漏水・遊離石灰が見られる。</p> |

- 横梁位置の間詰部は上部からの水の漏水が生じる場合があることに留意する。
- 定着部近傍の漏水は、横締め鋼材の腐食に影響を及ぼすため、水の供給経路を確認する。
- 錆汁を伴う場合には、鋼材腐食に関わる変状が周囲に生じていないか確認する。

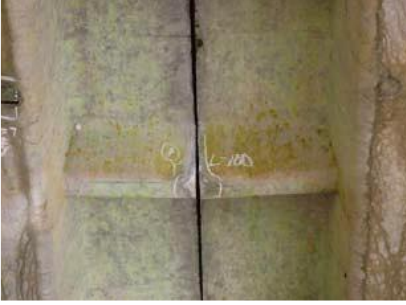
| <p>小谷3号ロックシェッド</p> | <p>はんの木ロックシェッド</p> |
| <p>&lt;特徴&gt;<br/>・横梁の接合部で漏水・遊離石灰が見られる。</p> | <p>&lt;特徴&gt;<br/>・横梁の接合部で漏水・遊離石灰が見られる。<br/>・当該箇所の定着部ではコンクリートの剥離が見られる。</p> |

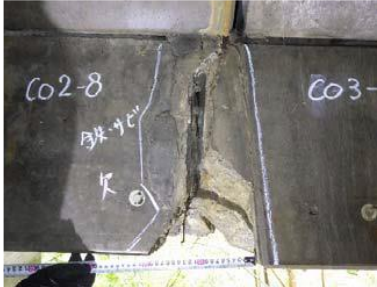
表－9 山側・谷側柱の剥離・鉄筋露出(長野県の損傷事例)

| 白骨2号洞門 | はんの木ロックシェッド |
| <p>&lt;特徴&gt;</p> <ul style="list-style-type: none"> <li>・谷側柱上部の横梁接合部に剥離・鉄筋露出が見られる。</li> </ul> | <p>&lt;特徴&gt;</p> <ul style="list-style-type: none"> <li>・谷側柱の基部付近の側面に剥離・鉄筋露出が見られる。</li> </ul> |

- 柱上部の梁部に生じた損傷は主梁または横梁のいずれかの損傷として記録する。
- 谷側柱は雨水が直接かかりやすく、剥離・鉄筋露出が生じやすいことに留意する。
- かぶり不足による鉄筋露出は、他の部材でも同様に生じている場合があることに留意する。
- 路面近くの箇所は凍結防止剤の影響を受けることに留意する。
- 露出した鉄筋の腐食状況(減肉状況)を確認する。

- 山側・谷側柱の剥離・鉄筋露出は、損傷の位置や規模、露出した鉄筋の腐食状況等を考慮して、部材構造の安全性や第三者被害に及ぼす影響を考慮して判定する。

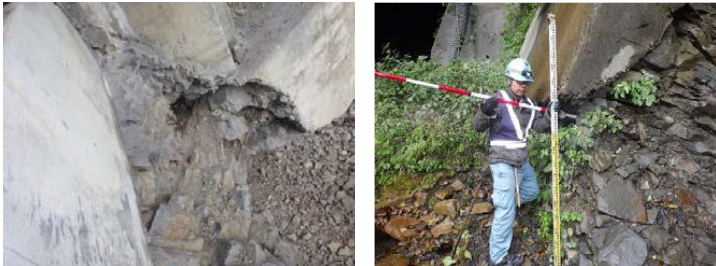
表-10 谷側受台の変形・欠損(長野県の損傷事例)

| <p style="text-align: center;">日向窪洞門</p> <p>&lt;特徴&gt;</p> <ul style="list-style-type: none"> <li>・谷側受台のアーチ基礎部に変形・欠損が見られる。</li> <li>・一部のブロックで基礎部の岩盤が崩落し、基礎が浮いている状態が見られた。</li> </ul> | <p style="text-align: center;">大池洞門</p> <p>&lt;特徴&gt;</p> <ul style="list-style-type: none"> <li>・谷側受台に軽微な剥離が見られた。</li> </ul> |

- 谷側受台は、基礎部への近接が困難な場合があるため、周辺の地形等の状況を確認し、基礎の洗堀や雨水等による土砂の吸出し、崩落等が生じていないか確認する。
- 損傷状況や要因を考慮して、必要に応じて損傷種類を「洗堀」や「その他」として記録する。
- 基礎部の損傷により、施設全体の沈下・移動・傾斜が生じていないか確認する。

- 谷側受台の変形・欠損は、規模や部材の構造的役割を考慮して判定する。
- 施設全体への影響を目視では判断できない場合は、詳細調査や追跡調査の可否を検討する。

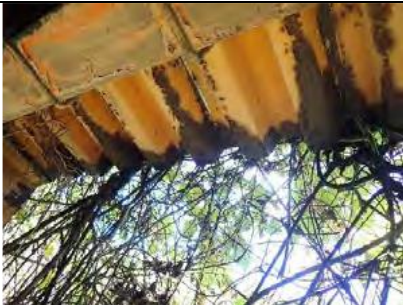
表－11 頂版の腐食(長野県の損傷事例)

| <p>大川南スノーシェッド</p> | <p>白沢スノーシェッド</p> |
| <p>&lt;特徴&gt;<br/>・谷側端部に腐食が見られる。</p> | <p>&lt;特徴&gt;<br/>・頂版の部材接合部付近に腐食が見られる。</p> |

- 頂版は上部からの水の影響を受けやすいことに留意する。
- 部材の端部や他の部材との接合部は腐食しやすいことに留意する。
- 顕著な腐食が生じている場合には、必要に応じて腐食部分を除去して部材厚や孔食の有無を確認する。

- 頂版の腐食は、損傷の位置や規模、版厚減少量等を考慮して、部材構造の安全性や第三者被害に及ぼす影響を考慮して判定する。
