長野県シェッド、大型カルバート等  
点検マニュアル  
【2025年改定版】

令和7年3月

長野県 建設部 道路管理課

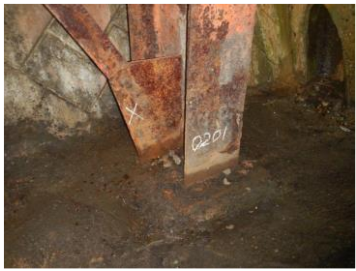
表-12 支承の腐食(長野県の損傷事例)

| <p>白沢スノーシェッド</p> | <p>峠下1号スノーシェルター</p> |
| <p>&lt;特徴&gt;</p> <ul style="list-style-type: none"> <li>・支承のベースプレートおよびボルトの腐食が見られる。</li> <li>・支承周辺は土砂の堆積により湿潤状態である。</li> </ul> | <p>&lt;特徴&gt;</p> <ul style="list-style-type: none"> <li>・支承のベースプレートおよびボルトの腐食が見られる。</li> <li>・支承周辺は土砂の堆積により湿潤状態である。</li> </ul> |

- 支承や柱基部は路面の水や凍結防止剤の影響を受けやすく、腐食が生じやすいことに留意する。
- 支承に土砂が堆積している場合は、土砂を除去した上で状態を把握する。なお、土砂堆積は損傷種類の「土砂詰まり」としても扱う。
- 支承周辺への水や土砂の供給経路を確認する。
- 顕著な腐食が生じている場合には、必要に応じて腐食部分を除去して部材厚や孔食の有無を確認する。
- アンカーボルトの腐食により、沓座モルタルにひびわれやうきが生じていないか確認する。

- 支承の腐食は、腐食による部材厚の減少量等を考慮して、部材構造の安全性に及ぼす影響を考慮して判定する。

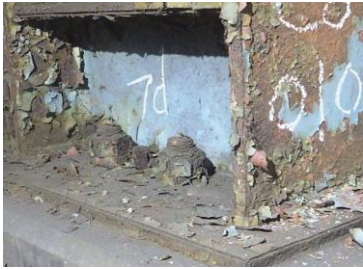
| <p>雨境スノーシェルター</p> | <p>ワラビ平3号スノーシェルター</p> |
| <p>&lt;特徴&gt;</p> <ul style="list-style-type: none"> <li>・支承のベースプレートおよびボルトの腐食が見られる。</li> </ul> | <p>&lt;特徴&gt;</p> <ul style="list-style-type: none"> <li>・支承のベースプレートおよびボルトの腐食が見られる。</li> </ul> |

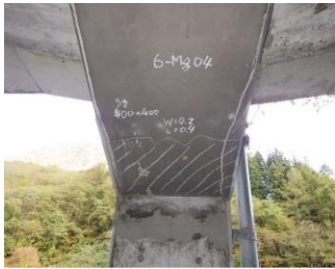
表－13 補修・補強材の変状(長野県の損傷事例)

| <ul style="list-style-type: none"><li>・断面修復部に「ひびわれ」と「うき」が生じている。</li><li>・「ひびわれ」と「うき」のほか、「補修・補強材の変状」としても扱う。</li></ul> | <ul style="list-style-type: none"><li>・断面修復部に「ひびわれ」と「漏水・遊離石灰」が生じている。</li><li>・「ひびわれ」と「漏水・遊離石灰」のほか、「補修・補強材の変状」としても扱う。</li></ul> |

コンクリート部材の断面修復部分のひびわれなど、補修・補強材に変状が生じている場合には「ひびわれ」として扱うほか、「補修・補強材の変状」としても扱う必要がある。  
長野県の二巡目点検結果では、補修・補強材の変状として記録されていないもの見られたことから、以下に事例を示す。

- 補修・補強材に変状が生じた場合は、「補修・補強材の変状」としても扱う。
- 補修・補強材の変状の例を以下に示す。  
コンクリート部材表面に設置された鋼板・繊維シート・塗装などの被覆材料の「うき」、「剥離」  
コンクリート断面修復箇所の「うき」、「ひびわれ」、「漏水・遊離石灰」  
鋼部材に設置された鋼板(あて板等)の「腐食」
