屋外における木材の利用

—カラマツ林業研究会での発表を紙上に再現しました—

長野県林業総合センター 吉野 安里

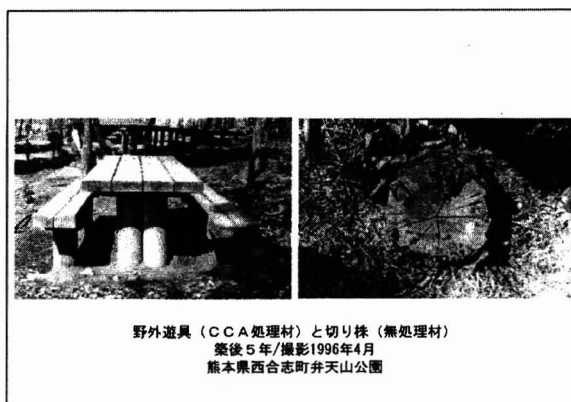
【スライド6】

今から 10 年くらい前では CCA が盛んに使われていました。CCA はクロム、銅、ヒ素の英名頭文字に相当します。写真【スライド6】は CCA を注入処理した野外テーブルとベンチです。地面に埋設する方法でありながら5年経過してもまったく無傷でした。この場所のわずか数メートル先にはシロアリが生息していました。CCA は木材成分と化学的に結合するので、専門工場で適切な養生をすれば、ほとんど水に溶脱しないのですが、廃棄のこともあり、今では CCA の注入処理は行われなくなりました。

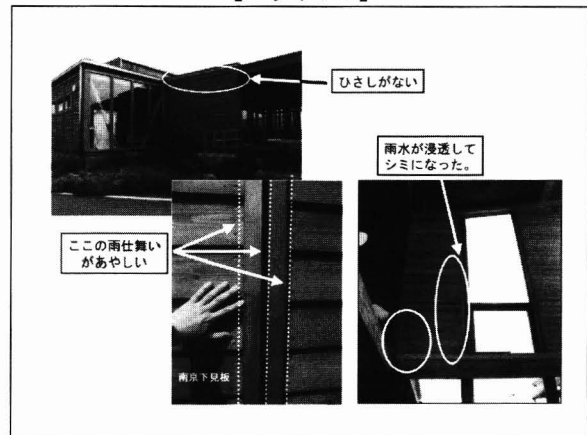
【スライド 10】

ここではひさしに注目してみましょう。ある建物の例です【スライド 10】。なかなかおしゃれな建物で、ひさしのないデザインです。しかし雨じまいがよくなくて雨漏りしました。樋はあるのですが、雨は外壁をつたっていきます。外壁はパネルで構成されていて雨が部屋の内部にまで浸透してしまいました。

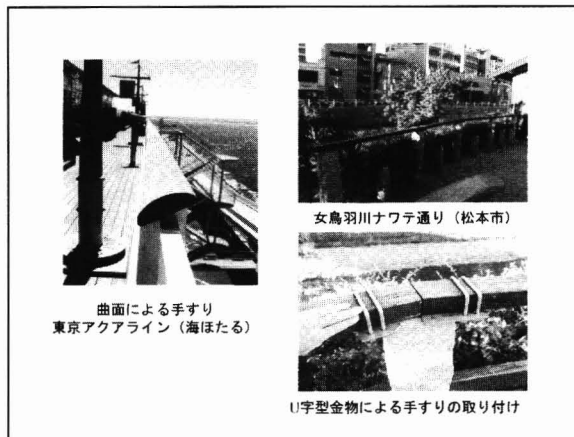
【スライド 13】

耐久性の点から工夫されている例を紹介します。東京アクアラインのデッキの手すり面です【スライド 13】。曲線になっていて水はけもよさそうです。松本ナワテ通りの手すりです。U字型の金物を使い、部材には孔をあけていません。部材の交換が容易である点も好感が持てます。
