砂防関係施設点検要領（案）

平成 29 年（2017 年）11 月

長 野 県

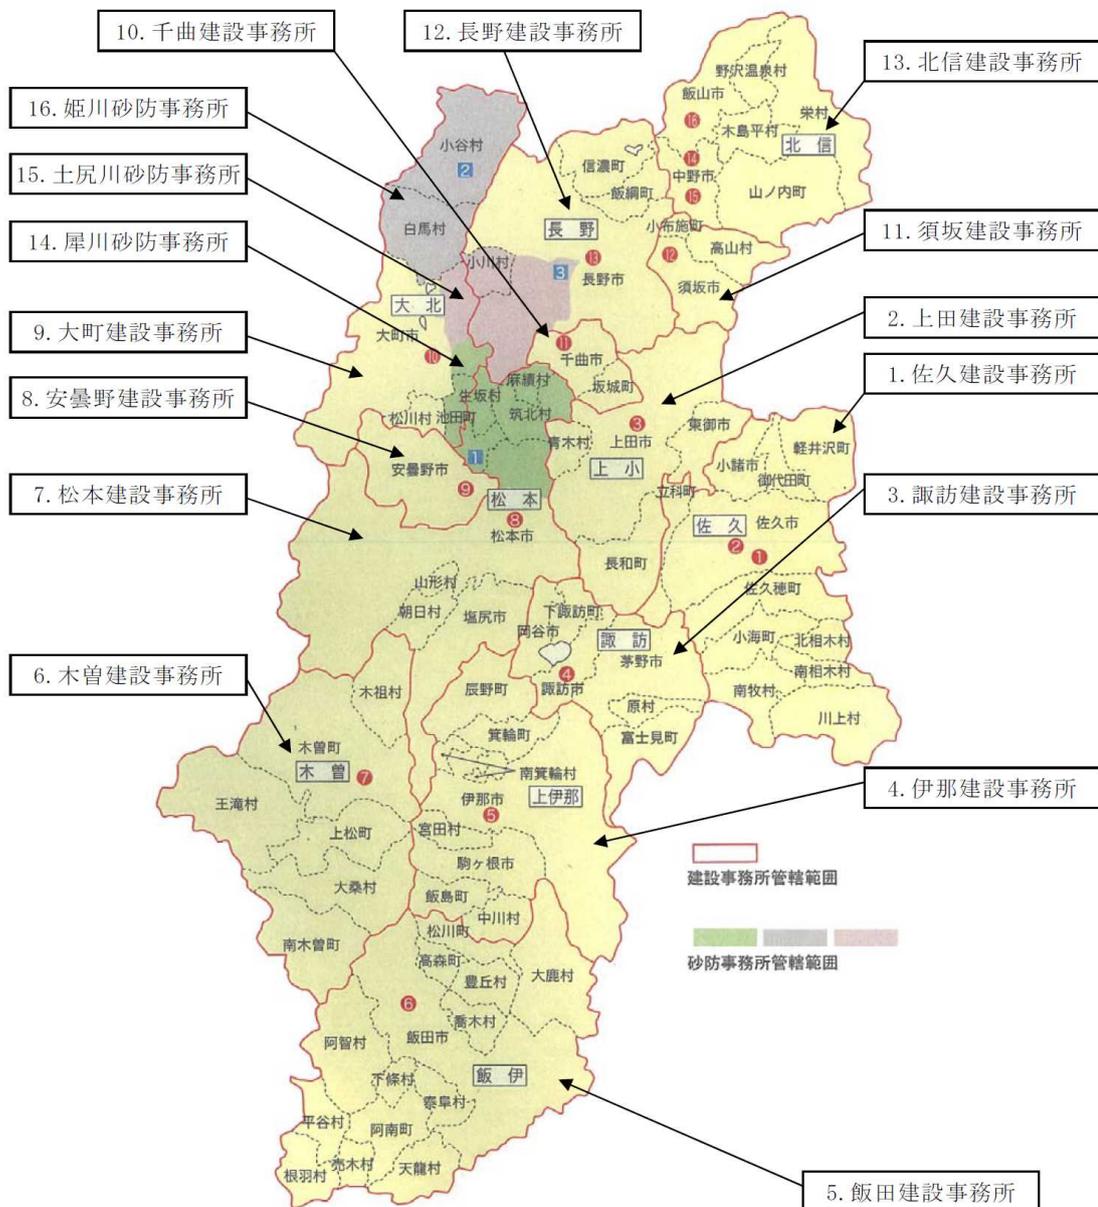
図- 1 施設点検の対象範囲(長野県内管轄事務所位置図)

長野県における砂防関係施設の損傷発生状況について、平成 25 年度に実施された施設点検結果（長野県全施設）を基に整理し、以下に示す。

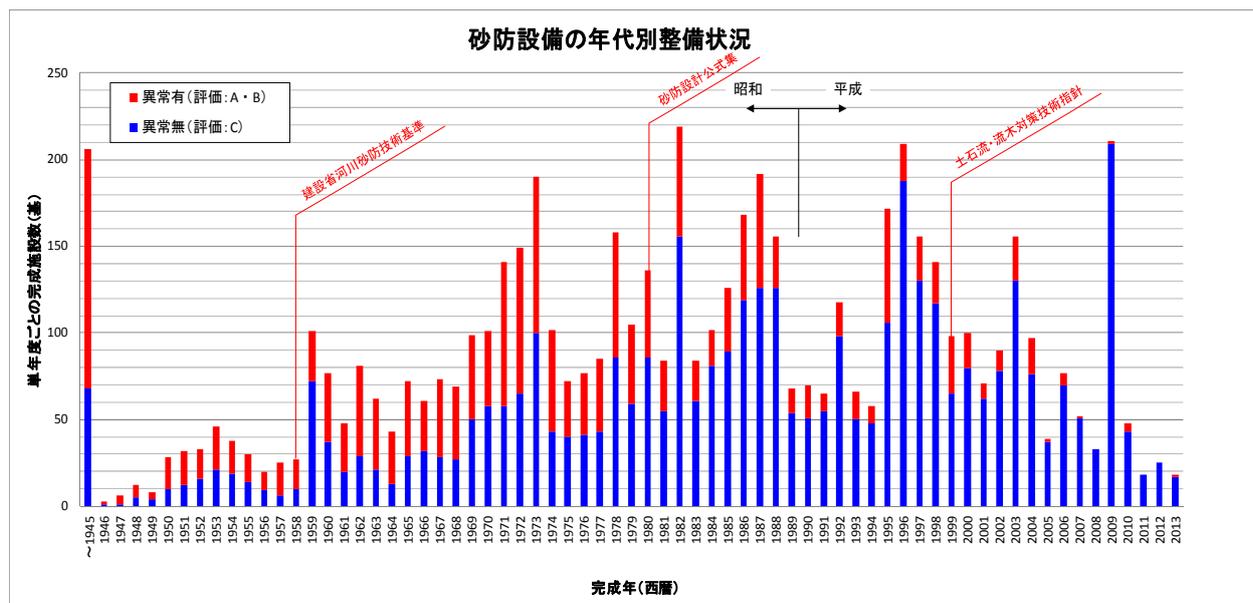
図- 2 砂防設備の年代別整備状況と損傷発生状況

砂防設備の年代別の整備状況と異常の有無（点検結果より）について図- 2 に整理した。図- 2 より、約 30 年（1982 年頃）より前の砂防設備では、その年度に整備された砂防設備基数に対する異常発生割合が多くなっている。

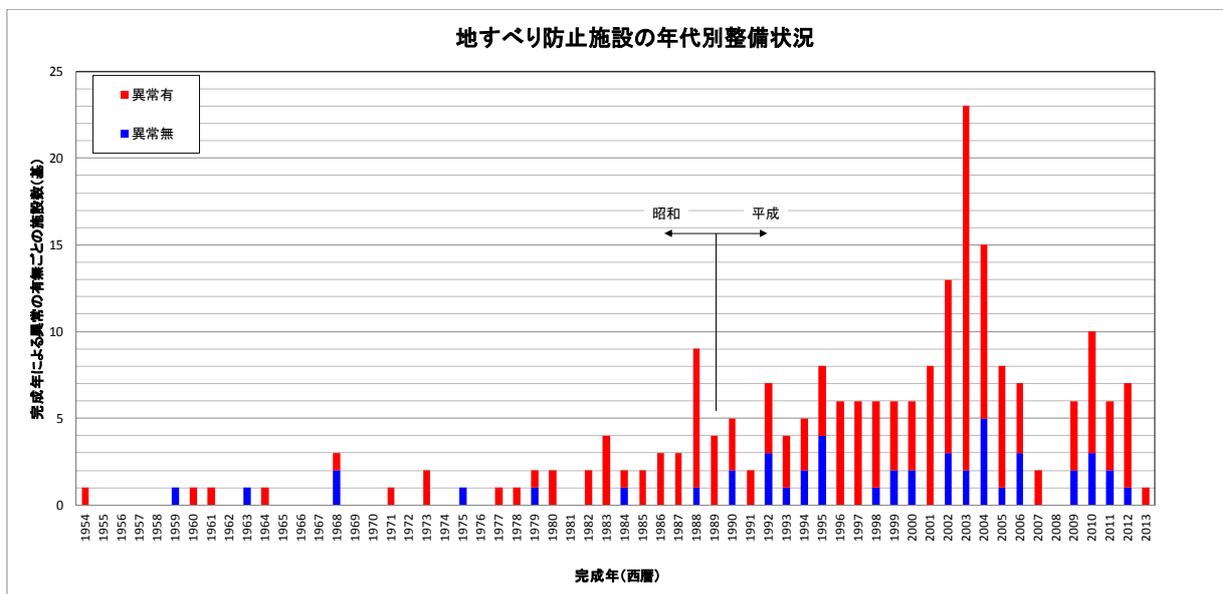
図-3 地すべり防止施設の年代別整備状況と損傷発生状況

地すべり防止施設の年代別の整備状況と異常の有無（点検結果より）について図-3に整理した。図-3より、概ね1988年以降に多くの地すべり防止施設が整備されていることがわかる。また、全体的にその年度に整備された地すべり防止施設の基数に対する異常発生割合が多くなっている。

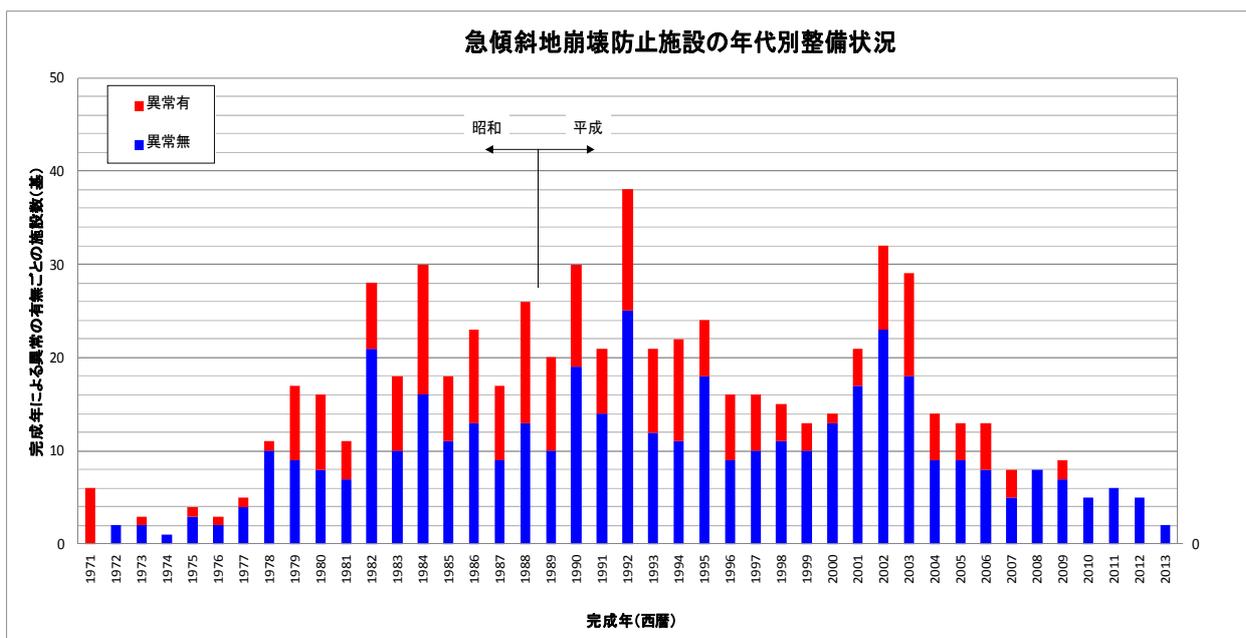
図-4 急傾斜地崩壊防止施設の年代別整備状況と損傷発生状況

急傾斜地崩壊防止施設の年代別の整備状況と異常の有無（点検結果より）について図-4に整理した。図-4より、概ね1978年～2006年の間に多くの急傾斜地崩壊防止施設が整備されていることがわかる。また、約20年（1994年頃）より前の急傾斜地崩壊防止施設では、その年度に整備された急傾斜地崩壊防止施設の基数に対する異常発生割合が多くなっている。

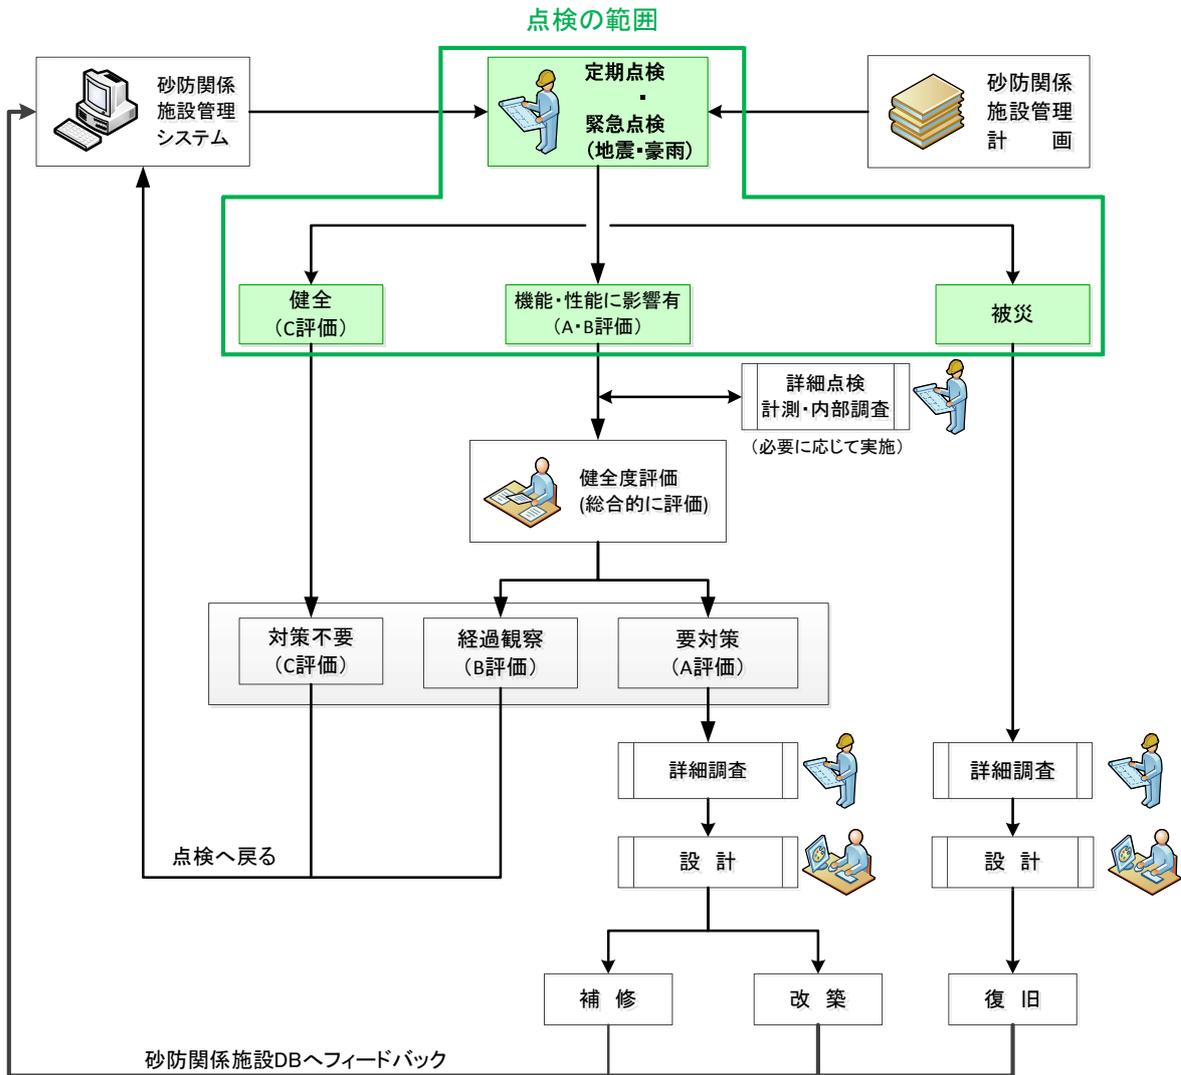
図- 5 砂防関係施設管理における点検の範囲

砂防関係施設管理における本要領（案）の適用範囲は、図- 5 に示す点検の範囲とする。

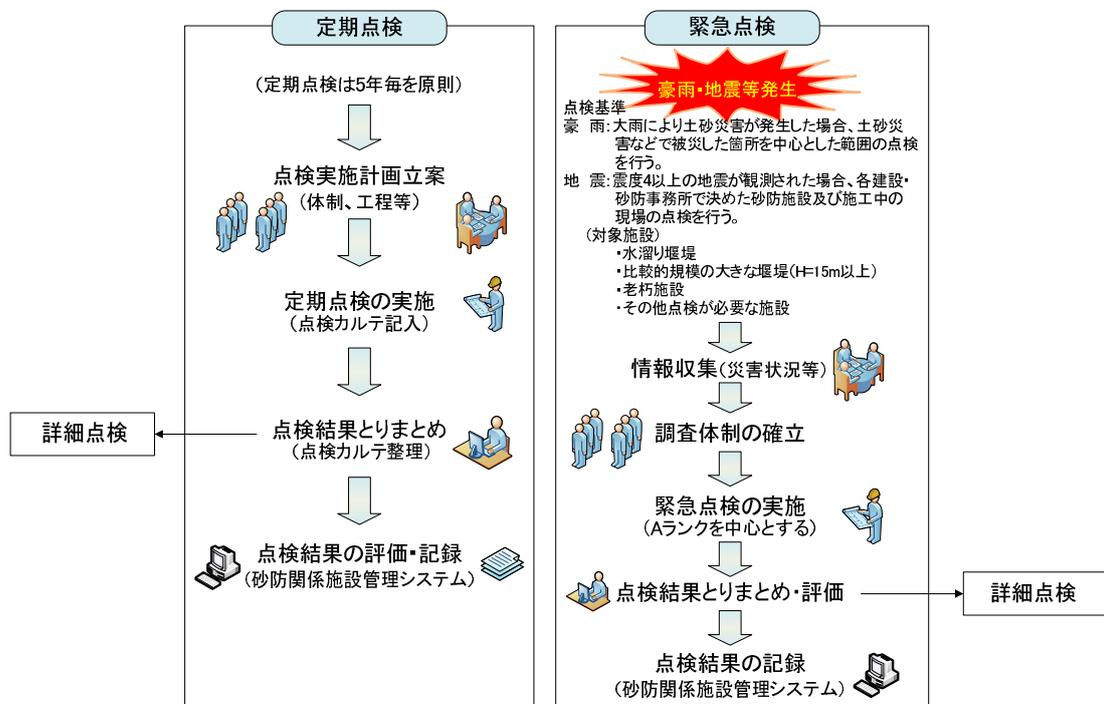
図-6 点検の手順

定期点検ならびに緊急点検の手順は、下記を基本として実施する。

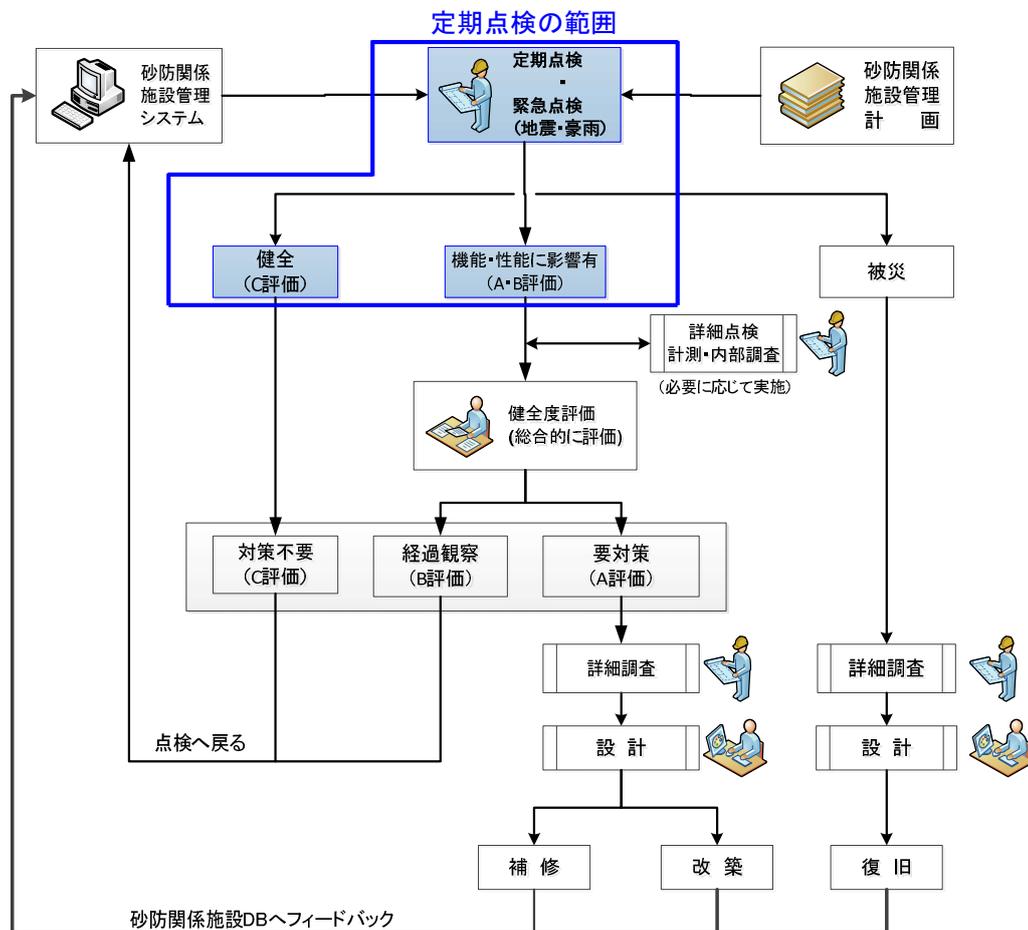
図- 7 砂防関係施設管理における定期点検の範囲

定期点検は、図- 7 に示す施設管理の手順のうち、青枠の範囲に位置付けられる。

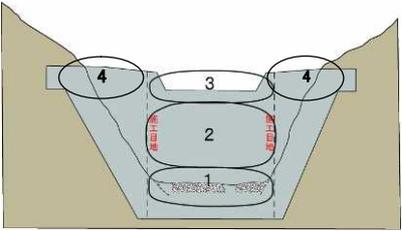
表-7 重力式コンクリート砂防堰堤の損傷等の特徴

重力式のコンクリート堰堤の点検箇所を表-7に示す。定期点検時に特に注意すべき点検項目は、基礎の洗掘、本堤水通し部のコンクリートの摩耗（侵食、亀裂、その他損傷）、そして本堤袖部の損傷である。

1	基礎洗掘	・ 流水の落下 ・ (脆弱な地質)	・ 流水、土石流等による外的要因によって破損の発生する例が多いが、漏水等、コンクリートの劣化による内的要因によるものもみられる。
	1	前庭保護工の損傷	・ 流水および礫の落下 ・ 地盤崩壊・基礎洗掘	
	2	堤体の摩耗	・ 土石流 ・ 送流砂礫	
	3	水通しの摩耗、(侵食、破損)	・ 土石流 ・ 送流砂礫	
	4	袖部の破損	・ 土石流、一般洪水 ・ 地山の変状・異常	
	全体	漏水	・ コンクリートの劣化 ・ 打継面の処理不良	
	全体	堤体の変形・ひびわれ・亀裂等	・ 地盤支持力の不足 ・ 土石流の衝突 ・ 地山の変状・異常	
	全体	コンクリートの剥離・剥落等	・ コンクリートの劣化 ・ 打継面の処理不良

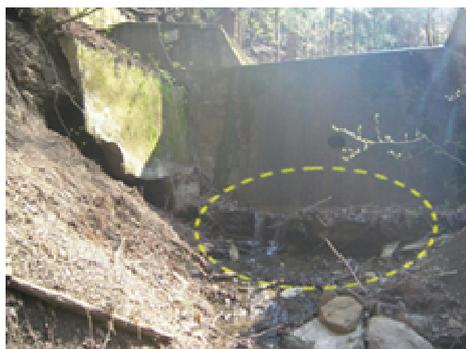
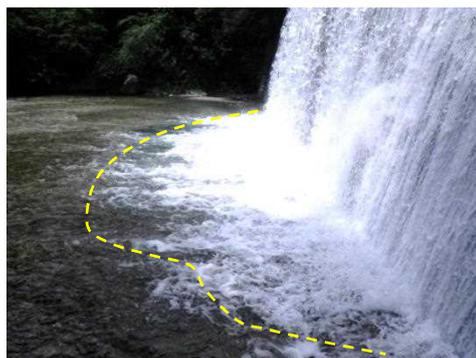
【本堤基礎部の洗掘】

- ① 脆弱な地質の地域を把握しておく。
- ② 基礎部の洗掘は、水叩き工が未整備の施設を対象とし、評価を行う。
- ③ 洗掘量が容易に計測できる状況であれば計測し、記録する。計測方法は、巻尺やスタッフを用いる他、レーザー測距儀等を活用して行う。
- ④ 基礎地盤や取付部で、漏水箇所の漏水量の変化とその濁りの有無ならびに新しい漏水箇所の有無も判断材料とするが、漏水自体よりも漏水に関連する地山の変状、異常が問題となるので、亀裂、段差、崩落等と併せて危険性を判断する。

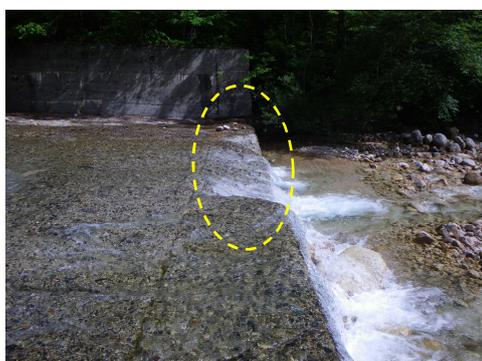
【副堰堤水通し天端の摩耗】

水叩きのチェックはしにくいですが、流水による摩耗深さをチェックする。なお、水叩きにひびわれが生じ損傷が生じている場合には、その状況を記録すると共に、本堤の洗掘への影響の観点でチェックも同時に行う。

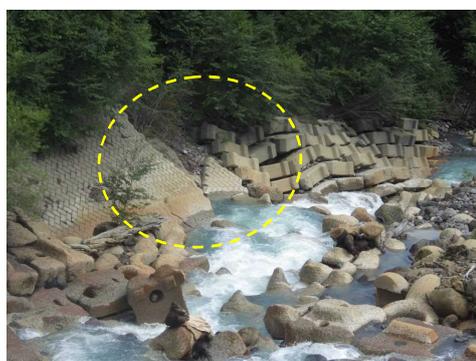
【側壁護岸の損傷】

側壁護岸も基礎部の洗掘に着目するとともに、洗掘等や背後地盤等の影響で護岸にせん断ひびわれが生じていないかどうかのチェックを行う。

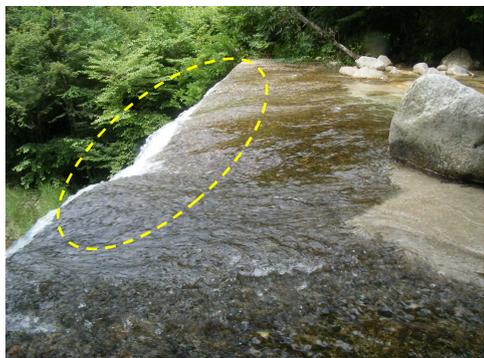
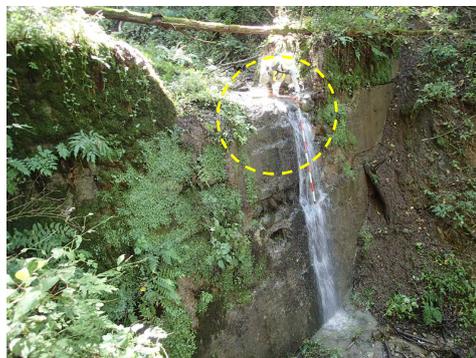
【水通しの摩耗】

- ① 水通しの摩耗状況を記録する（摩耗箇所、範囲（幅、長、深さ）等の損傷諸元）。
- ② 特に水通し天端上流端まで至った摩耗は、経年変化の程度を深く観察し記録するとともに、写真をできるだけ定位置から撮るように心がける必要がある。

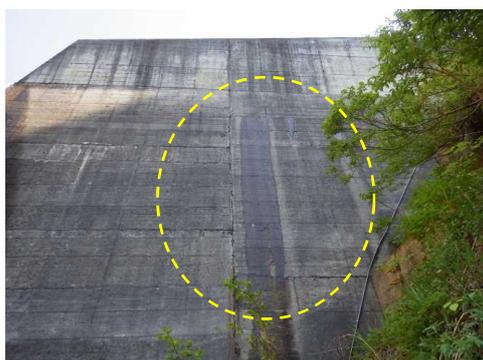
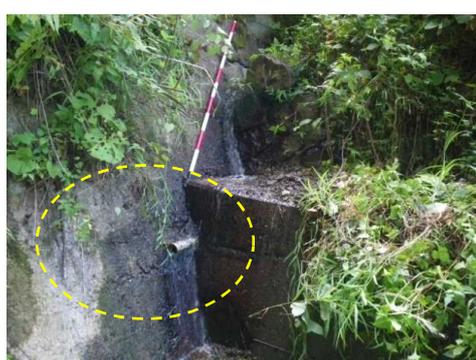
【本堤の漏水】

- ① 堤体下流面を概観し、漏水の有無、原因について確認、推察する。
- ② 堤体に対して水平方向あるいは垂直方向で同一線上の漏水がないか確認する。
- ③ コンクリート砂防堰堤の漏水は、施工不良や施工後の地盤沈下等によるひびわれ面から生じる場合が多く、滲みだし以上の漏水については経年的状況も把握記録する。

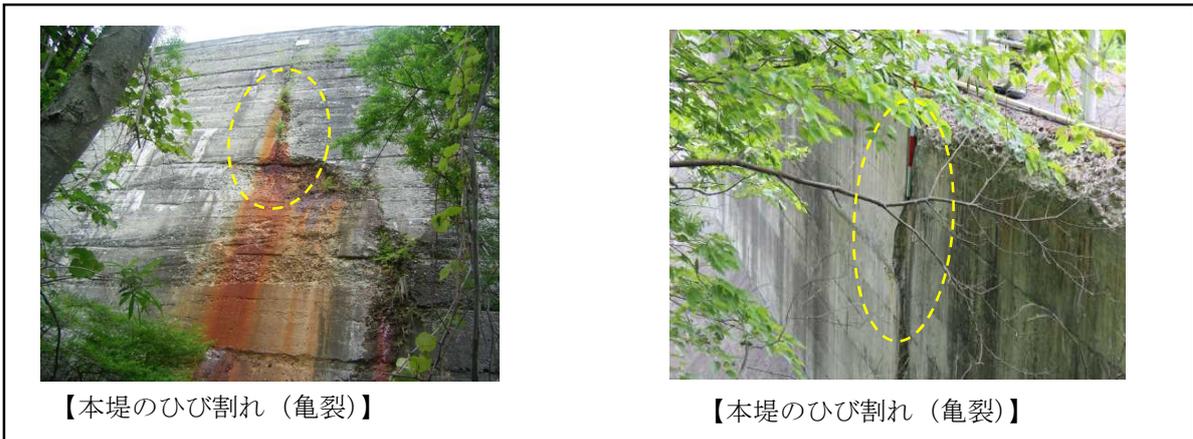
- ① ひび割れの箇所・方向、変位方向、変位量（目視による概算の長さ、幅）、新鮮度（ひび割れ面のシャープさ、変色、植被など）、漏水の有無（濁り、滲み出し、噴出状況など）を観察する。
- ② ひび割れの状況を記録する。ひび割れの箇所・方向、部位の変位方法はひび割れが生じた要因、堤体への力の加わり方を推測する重要な手段となるので、適切に記録する。
- ③ 変位量は計測可能な特徴的な部分を計測する。

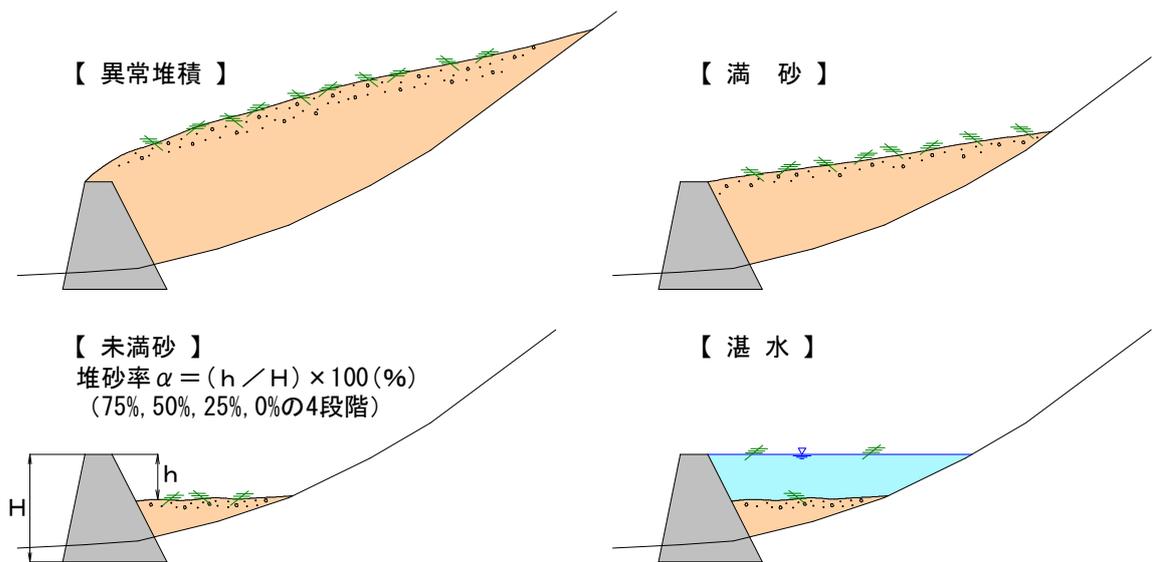
図- 8 堆砂状況の見方

堆砂状況	特徴
異常堆積	堆砂敷に土砂、流木が前回点検時より明らかに堆積し、満砂している。また複数列の巨礫の高まりが形成されているなどの状況が見て取れる。
満砂	堆砂敷の平面形状が平坦で粒径等が揃っている。
未満砂	水通し天端高よりも堆砂高が低い。堆砂率は堰堤高を目安に設定する。 (堆砂率は概ね75%、50%、25%、0%程度の4段階で評価する。)
湛水	—

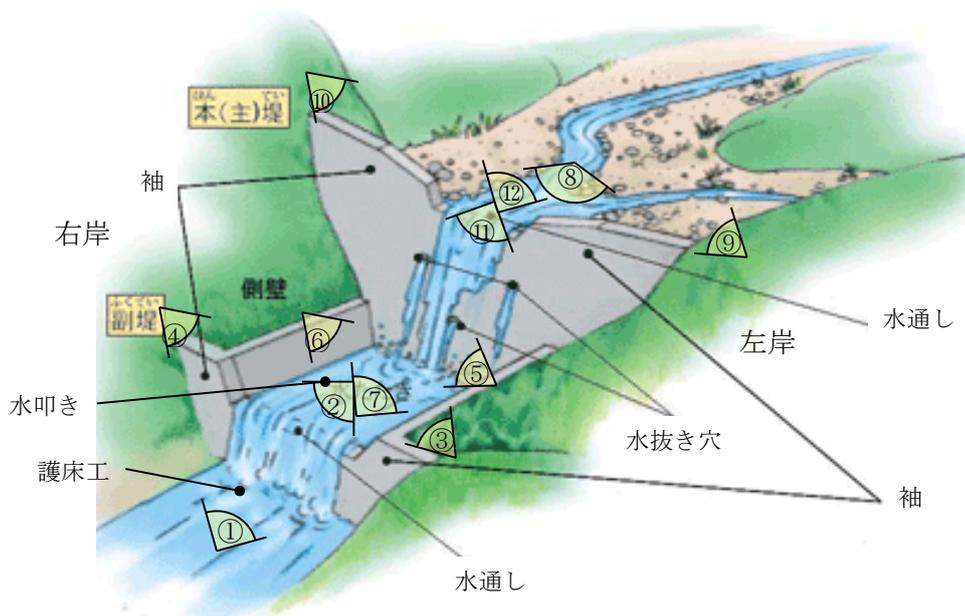
【砂防堰堤の写真撮影位置および撮影にあたっての留意点（例）】

番号	撮影位置	撮影対象物	番号	撮影位置	撮影対象物
①	副えん堤*下流 *)または垂直壁	副えん堤下流面全景 副えん堤護床工	⑦	主えん堤下流	主えん堤下流面全景 主えん堤水叩き
②	副えん堤上流	副えん堤上流面全景 副えん堤水通し	⑧	主えん堤上流	主えん堤上流面全景 主えん堤水通し
③	副えん堤左岸袖	副えん堤右岸袖部	⑨	主えん堤左岸袖	主えん堤右岸袖部(袖小口 や袖上部斜面含む)～上流
④	副えん堤右岸袖	副えん堤左岸袖部	⑩	主えん堤右岸袖	主えん堤左岸袖部(袖小口 や袖上部斜面含む)～上流
⑤	左岸側壁	右岸側壁護岸	⑪	主えん堤水通し	砂防えん堤下流全景
⑥	右岸側壁	左岸側壁護岸	⑫	主えん堤水通し	砂防えん堤上流全景

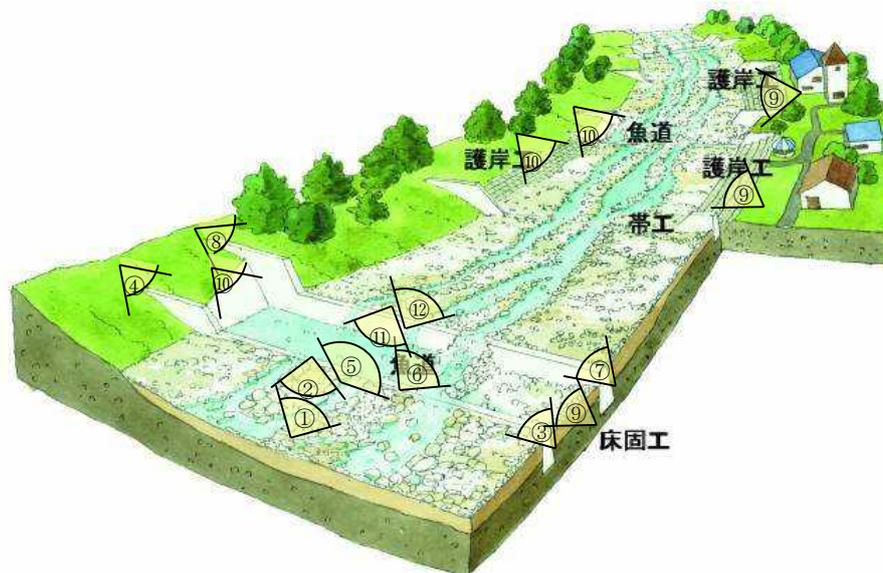
【溪流保全工の写真撮影位置および撮影にあたっての留意点 (例)】

番号	撮影位置	撮影対象物	番号	撮影位置	撮影対象物
①	垂直壁下流	垂直壁下流面全景	⑦	床固工左岸袖	床固工右岸袖部
②	垂直壁水通し	垂直壁下流全景	⑧	床固工右岸袖	床固工左岸袖部
③	垂直壁左岸袖	垂直壁右岸袖部	⑨	左岸側壁	右岸側壁護岸
④	垂直壁右岸袖	垂直壁左岸袖部	⑩	右岸側壁	左岸側壁護岸
⑤	床固工下流	床固工下流面全景	⑪	床固工水通し	床固工下流全景
⑥	床固工下流	魚道全景	⑫	床固工水通し	床固工上流全景

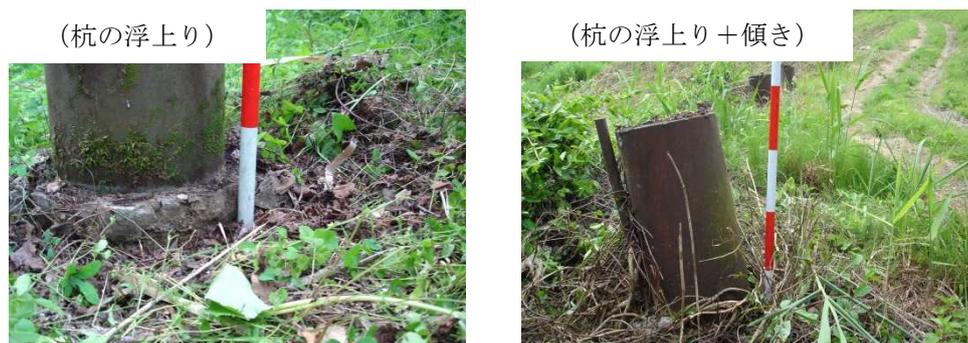
写真- 1 杭工の損傷状況

点検工種	点検項目
抑止杭 および深礎工	頭部の浮上がり
	頭部の沈下
	その他の異常（頭部の浮上がり部の傾き）

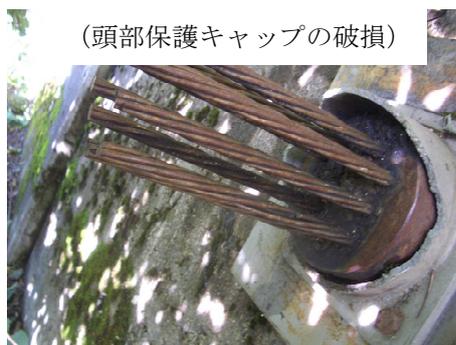
写真- 2 頭部保護キャップの破損状況

グラウンドアンカー工は、不安定な土層を支持層と地表面に設置した支承構造物を繋いだアンカー一体で締め付けることにより、斜面の安定性を高めるために施工するものである。このため、頭部保護キャップの脱落・破損や支承構造物の損傷、テンドンの破断などについて確認する。

(頭部保護キャップの破損)

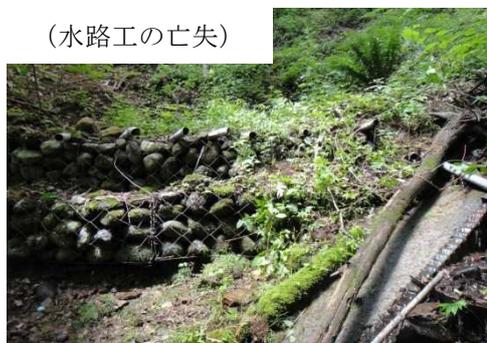
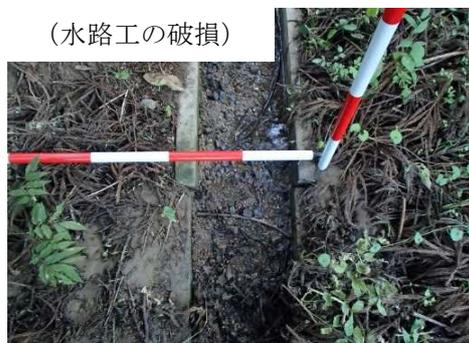
写真- 3 水路工の損傷状況

水路工は、地表水を集水して斜面外へ速やかな排水や斜面内への流入を防止するものであり、通水機能を常に確保しておく必要がある。このため、水路内への土砂堆積や外的要因等による水路工の破損などについて確認する。

(水路工の亡失)

(水路工の破損)

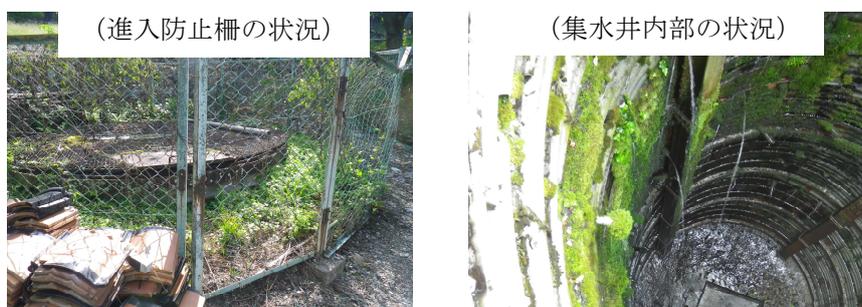
写真- 4 集水井の損傷状況

点検工種	点検項目
集水井	進入防止柵の破損・変形（鍵を含む）
	点検用階段等の破損・変形・腐食
	井戸蓋の破損・変形・腐食
	排水管出口の腐食・閉塞
	排水不良等による湛水
	その他の異常

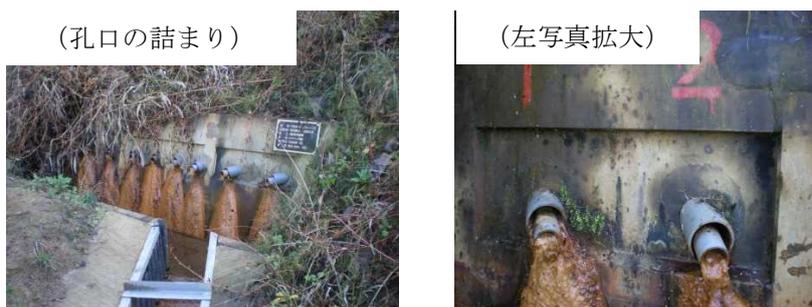
写真- 5 横ボーリング工の損傷状況

横ボーリング工は、地下水を排除してすべり面に作用する間隙水圧の低減や地すべり土塊の含水比を低下させることを目的に施工される施設である。このため、横ボーリングの集水管の腐食や閉塞、孔口保護施設の破損などについて確認する。

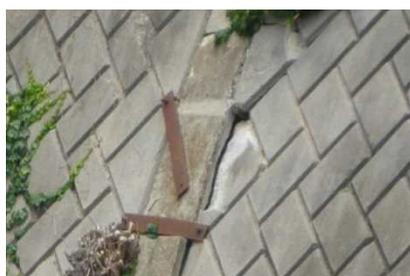
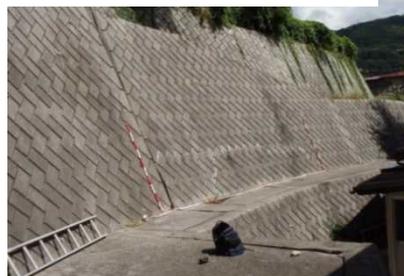
写真- 6 石積張・ブロック積張工の損傷状況

石積張・ブロック積張工は、対象箇所におけるのり面の風化や侵食防止、また軽微な剥離や崩壊等を防止することを目的に施工されるものである。このため、玉石やブロックの局所的な脱落・陥没やすべり・沈下・起上がり及び亀裂、湧水や浸透水の排水不良などについて確認する。

(ブロックの局所的な脱落)

(亀裂およびはらみだし)

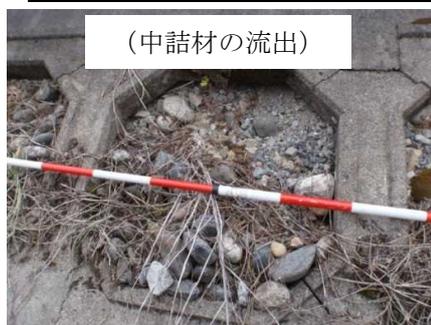
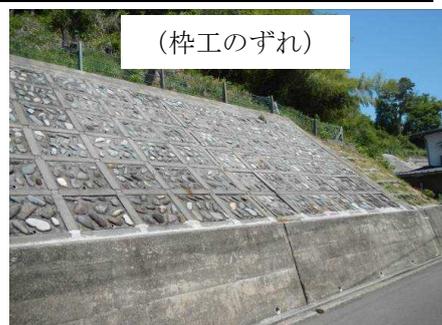
写真- 7 法枠工の損傷状況

点検工種	点検項目
プレキャスト法枠工	中詰材の緩み・陥没及び土砂流出
現場打吹付法枠工	すべり・沈下・はらみだし及び亀裂
	その他の異常（破損、変形、漏水）

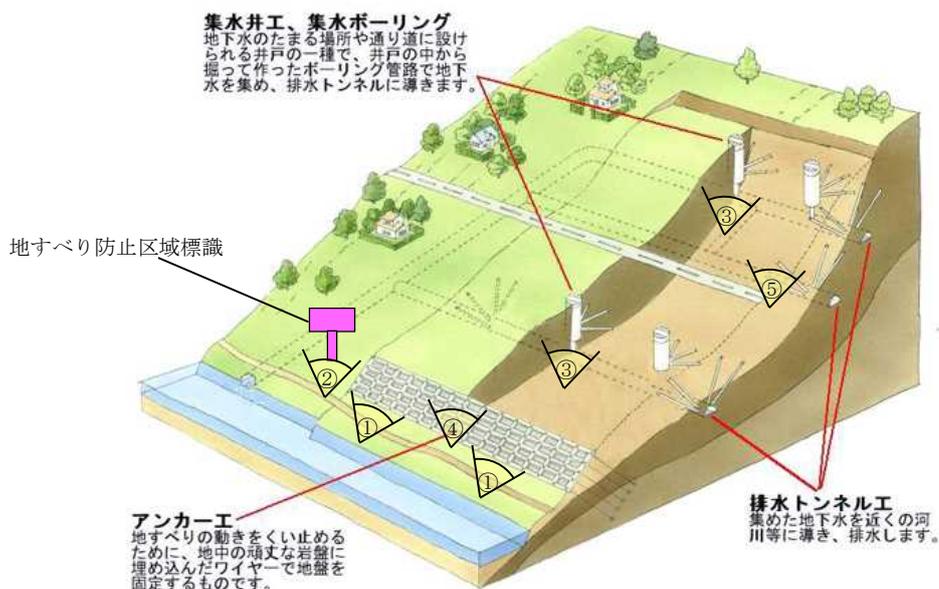
【地すべり防止施設の写真撮影位置および撮影にあたっての留意点（例）】

番号	工種	撮影対象	撮影方法
①	共通	全景 ^{※1}	対象地すべりの全景を撮影する
②	共通	区域標識 ^{※2}	区域標識、略図を撮影する
③	集水井工、集水ボーリング	近景 ^{※3}	損傷部、代表箇所の近景を撮影する
④	アンカー工	近景 ^{※3}	損傷部、代表箇所の近景を撮影する
⑤	排水トンネル	近景 ^{※3}	損傷部、代表箇所の近景を撮影する
⑥～	その他 ^{※3}	現地調査により確認されたその他の損傷部、近景を撮影する

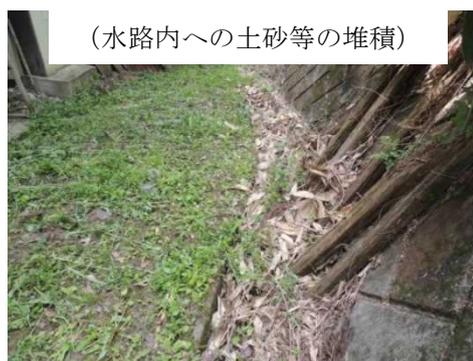
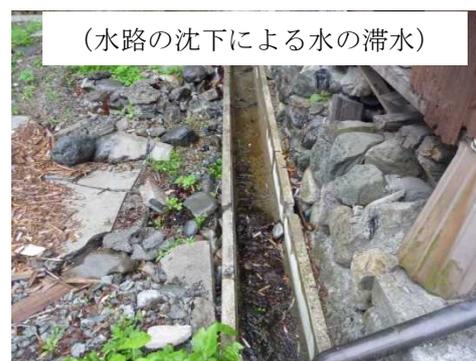
写真- 8 地表排水工の損傷状況

点検工種	点検項目
地表排水工	水路工内部などに土砂などの堆積
	法面崩壊・陥没・不等沈下等による破損
	その他異常（ひびわれ、漏水）

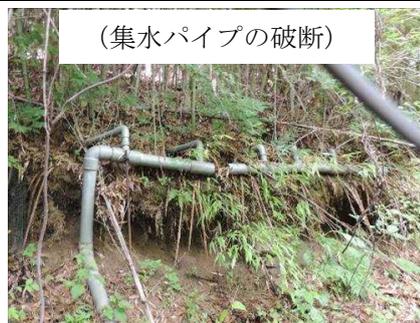
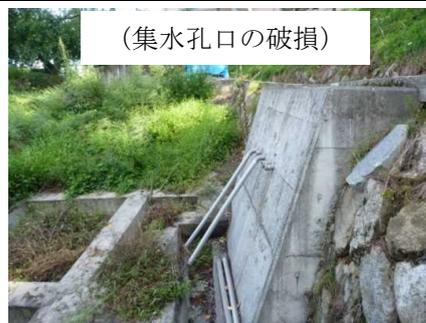
写真- 9 地下水排除工の損傷状況

(集水パイプの破断)

(集水孔口の破損)

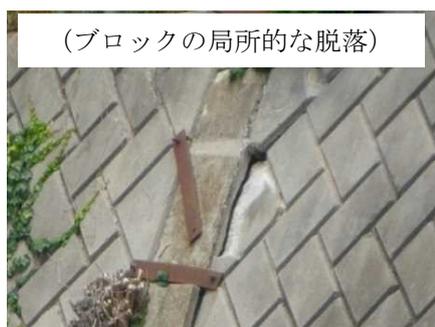
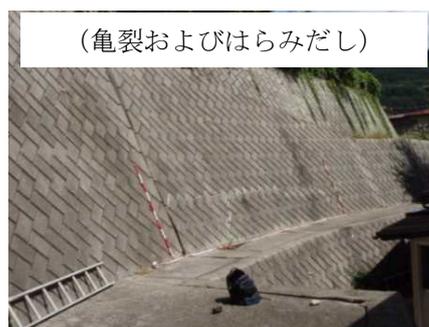
写真- 10 石積張・ブロック積張工の損傷状況

(ブロックの局所的な脱落)

(亀裂およびはらみだし)

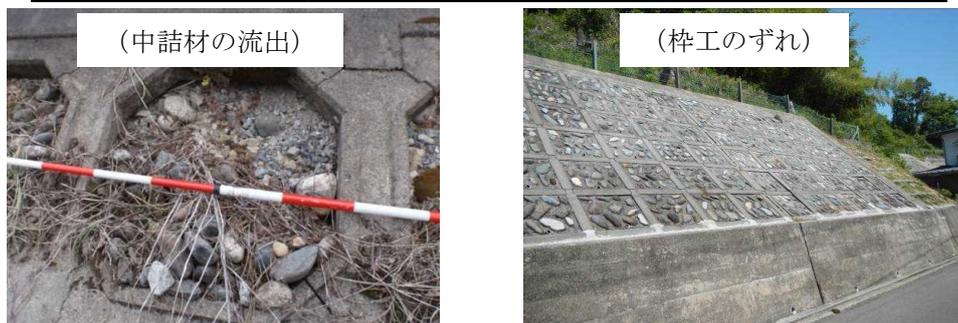
写真- 11 法砕工の損傷状況

点検工種	点検項目
プレキャスト法砕工	中詰材の緩み・陥没及び土砂流出
現場打吹付法砕工	すべり・沈下・はらみだし及び亀裂
	その他の異常（破損、変形、漏水）

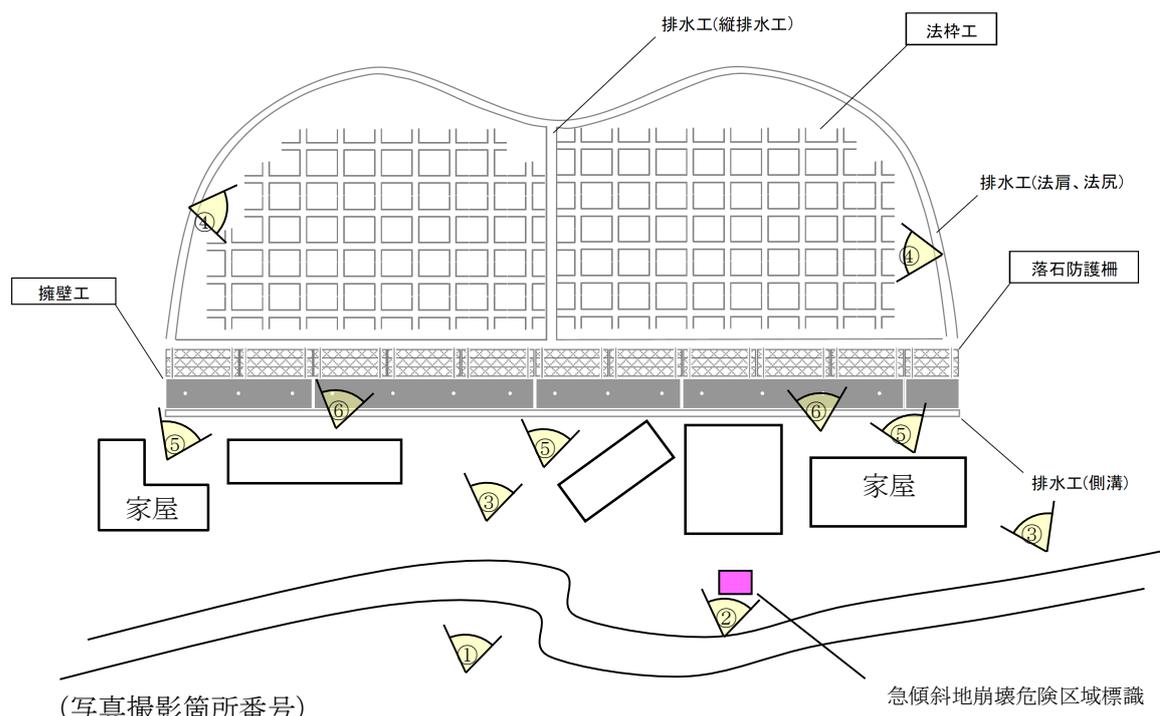
【急傾斜地崩壊防止施設の写真撮影位置および撮影にあたっての留意点（例）】

番号	工種	撮影対象	撮影方法
①	共通	斜面全景 ^{※1}	対象斜面の全景を撮影する
②	共通	区域標識 ^{※2}	区域標識、略図を撮影する
③	共通	施設全景 ^{※1}	対象施設の前全景を撮影する
④	法枠工	近景 ^{※3}	損傷部、代表箇所の近景を撮影する
⑤	擁壁工	近景 ^{※3}	損傷部、代表箇所の近景を撮影する
⑥	落石防護工	近景 ^{※3}	損傷部、代表箇所の近景を撮影する
⑦～	その他 ^{※3}	現地調査により確認されたその他の損傷部、近景を撮影する

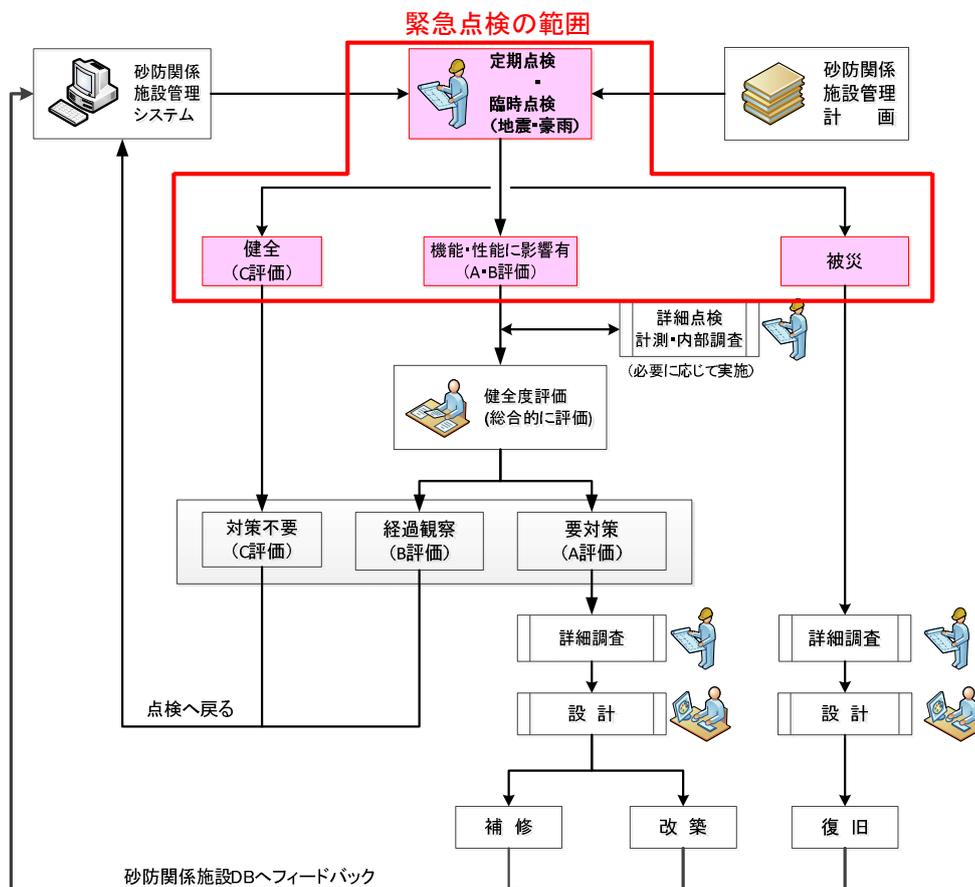
図-9 砂防関係施設管理における緊急点検の範囲

緊急点検は、図-9に示す施設管理の手順のうち、赤枠の範囲に位置付けられる。

なお、緊急点検は、出水や地震等による施設健全度への影響を確認することを目的とするため、特に新規の異常発生や異常の拡大等に主眼をおいて実施するものとする
