巻末資料-6 主な損傷に対する評価ランクの目安

【 主な損傷に対する評価ランクの目安の記載箇所一覧 】

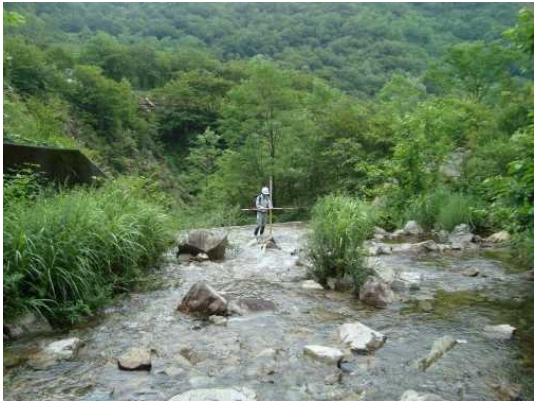
【 評価ランクの目安 】			
施設区分	砂防設備	施設名	砂防堰堤
点検部位	堆砂敷き	点検評価項目	堆砂率

評 価	異常等の状況	事例写真
A 要改築	<ul style="list-style-type: none"> <li>異常堆積が確認される</li> </ul>	 
B 維持管理対応	<ul style="list-style-type: none"> <li>満砂している。</li> </ul>

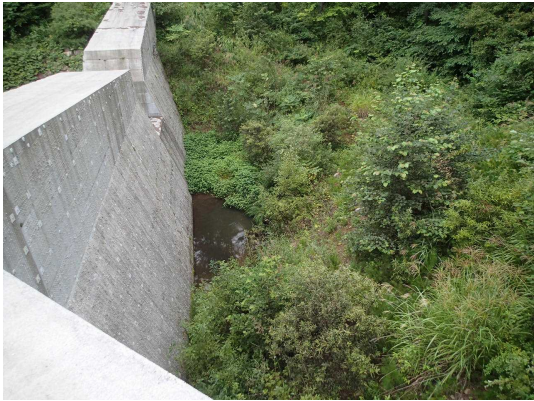
C 対応不要	<ul style="list-style-type: none"> <li>未満砂である。</li> </ul>

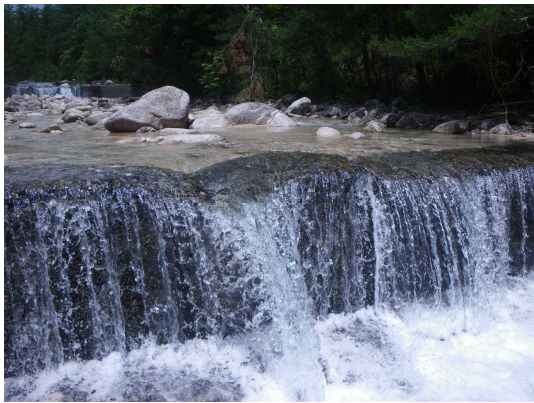
【 評価ランクの目安 】			
施設区分	砂防設備	施設名	砂防堰堤、床固、落差工等
点検部位	本堤・副堤・垂直壁	点検評価項目	天端摩耗

評 価	異常等の状況	事例写真
A 要改築	<ul style="list-style-type: none"> <li>水通し部全体に 1 リフトに及ぶ大きな摩耗が確認される。</li> <li>水通し部天端石の大きな欠損（水通し範囲の大部分）が確認される。</li> </ul>

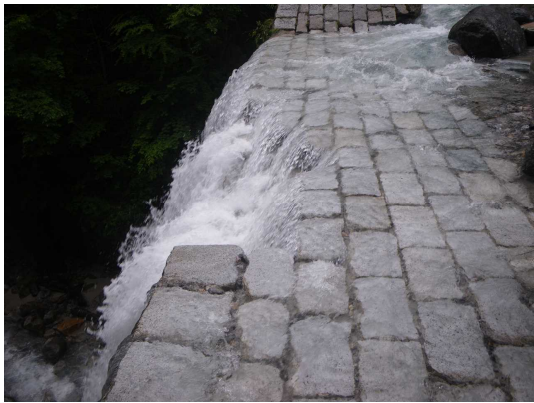
B 維持管理対応	<ul style="list-style-type: none"> <li>水通し部に部分的な摩耗（堤冠材料の流出）が認められる。</li> <li>水通し部天端石の部分的（数箇所程度）な欠損が確認される。</li> </ul>

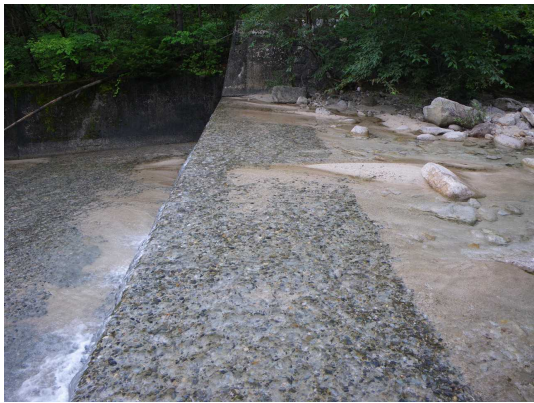
C 対応不要	<ul style="list-style-type: none"> <li>水通し部に摩耗は確認されない。</li> <li>水通し部天端石の欠損は確認されない。</li> </ul>

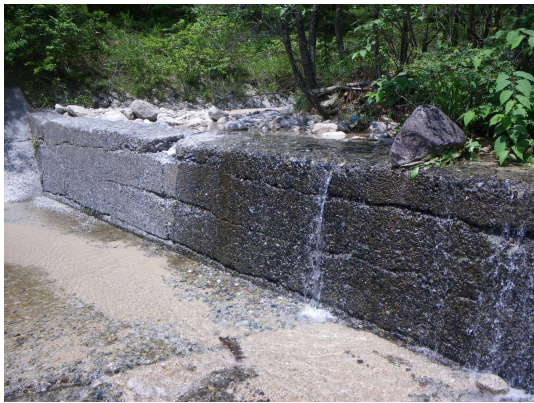
【 評価ランクの目安 】			
施設区分	砂防設備	施設名	砂防堰堤、床固、落差工等
点検部位	本堤・副堤・垂直壁	点検評価項目	ひびわれ、亀裂

評 価	異常等の状況	事例写真
A 要改築	<ul style="list-style-type: none"> <li>・ 本体部に水平方向の集中したひび、上下流に連続したひびが確認される。</li> <li>・ 袖部に鉛直方向のひび、または水平方向の集中したひび、上下流に連続したひびが確認される。</li> </ul>

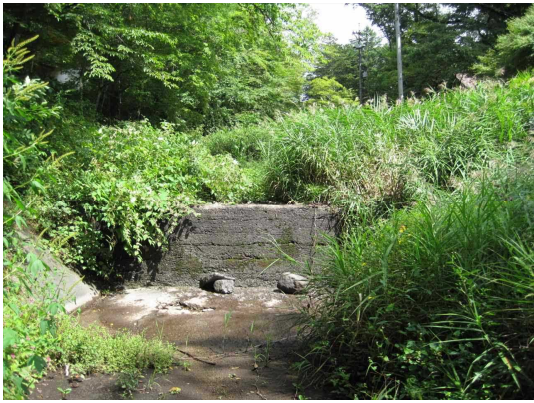
B 維持管理対応	<ul style="list-style-type: none"> <li>・ 本体部に範囲の限られた水平方向のひびが確認される。</li> <li>・ 袖部に範囲の限られた水平方向のひびが確認される。</li> </ul>

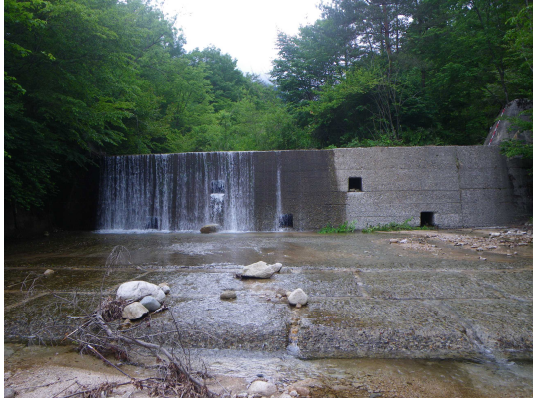
C 対応不要	<ul style="list-style-type: none"> <li>・ 本体部・袖部に、水平方向のひびは確認されない。</li> <li>・ 本体部に、鉛直方向のひびが確認される。</li> <li>・ 構造物にひびは確認されない。</li> </ul>

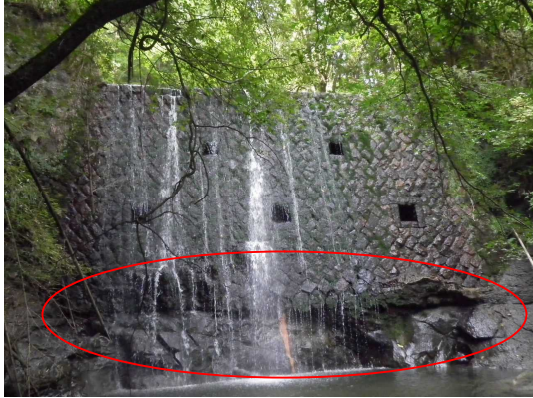
【 評価ランクの目安 】			
施設区分	砂防設備	施設名	砂防堰堤、床固、落差工等
点検部位	本堤・副堤・垂直壁	点検評価項目	基礎部の異常洗掘

評 価	異常等の状況	事例写真
A 要改築	<ul style="list-style-type: none"> <li>洗掘により、<u>基礎面が露出</u>あるいは<u>空洞</u>が認められる。</li> </ul>

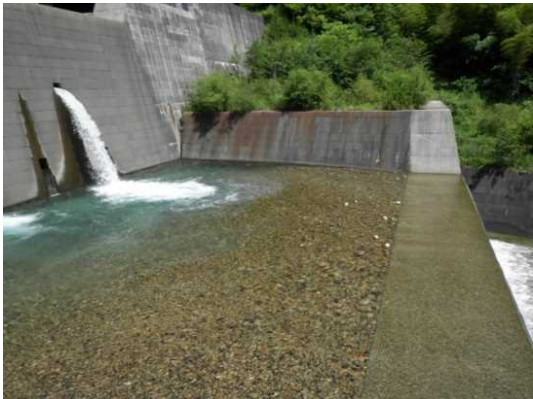
B 維持管理対応	<ul style="list-style-type: none"> <li>洗掘が認められるが、基礎面の露出は確認されない。</li> </ul>

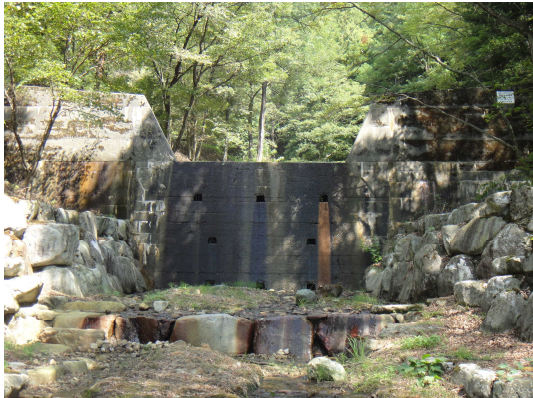
C 対応不要	<ul style="list-style-type: none"> <li>洗掘は確認されない。</li> </ul>

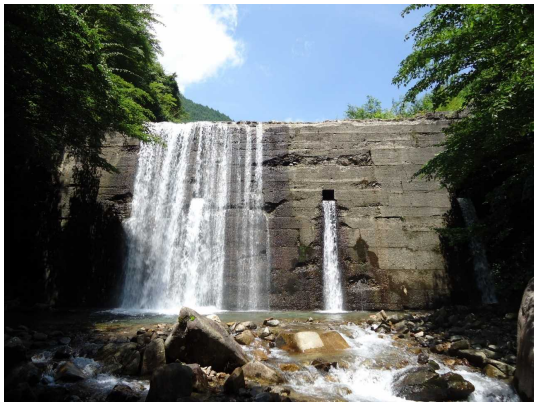
【 評価ランクの目安 】			
施設区分	砂防設備	施設名	砂防堰堤、床固、落差工等
点検部位	本堤・副堤・垂直壁	点検評価項目	その他（破損）

評 価	異常等の状況	事例写真
A 要改築	<ul style="list-style-type: none"> <li>構造体の広い範囲で、集中した破損が確認される。</li> </ul>

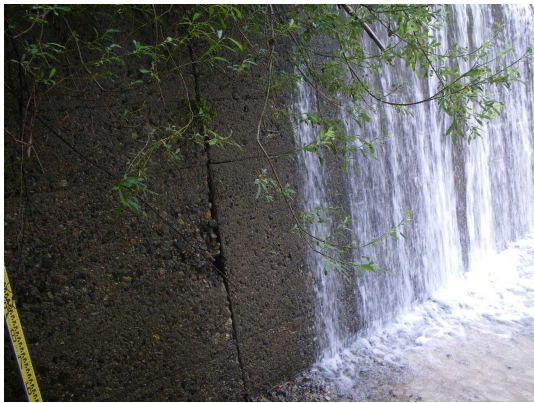
B 維持管理対応	<ul style="list-style-type: none"> <li>構造体に石礫程度の大きさの局所的な破損が確認される。</li> </ul>

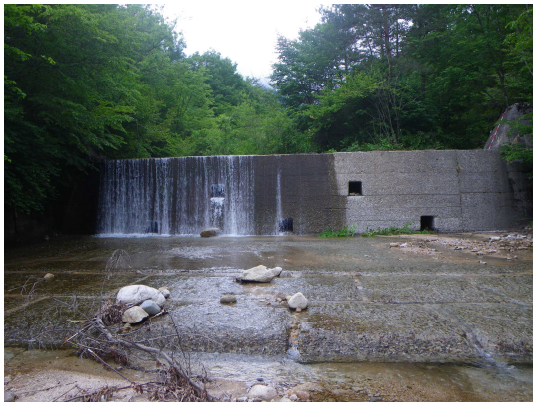
C 対応不要	<ul style="list-style-type: none"> <li>構造体に破損は確認されない。</li> </ul>

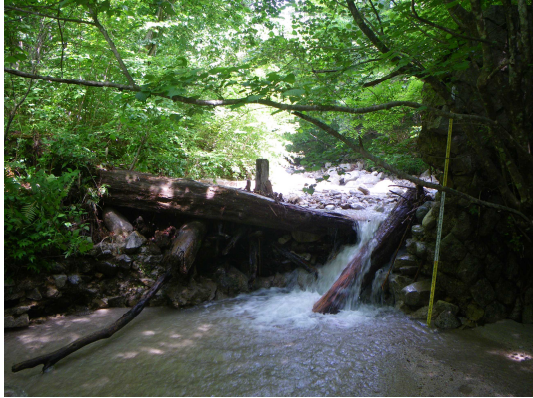
【 評価ランクの目安 】			
施設区分	砂防設備	施設名	砂防堰堤、床固、落差工等
点検部位	本堤・副堤・垂直壁	点検評価項目	その他（変形）

評 価	異常等の状況	事例写真
A 要改築	<ul style="list-style-type: none"> <li>遠目から見ても識別できる大きな変形（移動、傾倒、はらみだし）が確認される。</li> </ul>

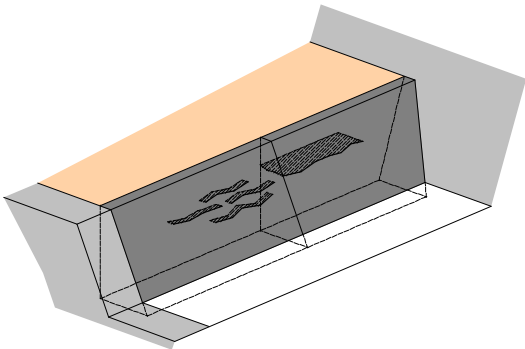
【 評価ランクの目安 】			
施設区分	砂防設備	施設名	前庭工、護床工等
点検部位	側壁護岸	点検評価項目	ひびわれ

評 価	異常等の状況	事例写真
A 要改築	<ul style="list-style-type: none"> <li>水平方向の集中したひび、背面まで連続したひびが確認される。</li> </ul>

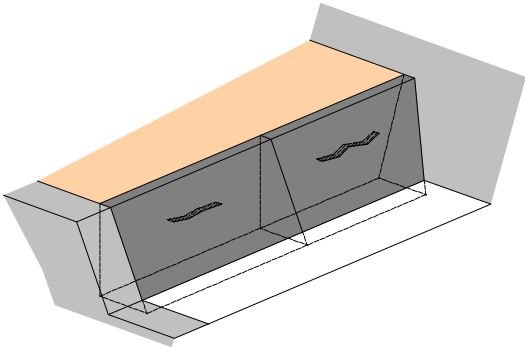
B 維持管理対応	<ul style="list-style-type: none"> <li>背面まで達していない限られた範囲の水平方向のひびが確認される。</li> </ul>

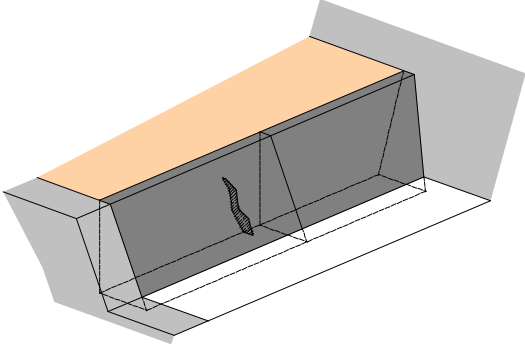
C 対応不要	<ul style="list-style-type: none"> <li>水平方向のひびは確認されない。</li> </ul>

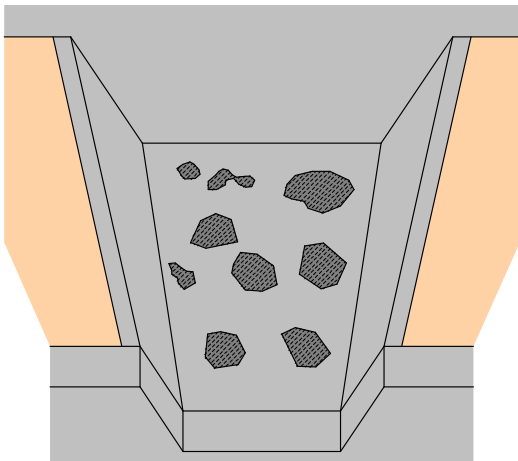
【 評価ランクの目安 】			
施設区分	砂防設備	施設名	前庭工、護床工等
点検部位	水叩き	点検評価項目	損傷

評 価	異常等の状況	事例写真
A 要改築	<ul style="list-style-type: none"> <li>・ 構造物の全体にわたる破損が確認される。</li> </ul>

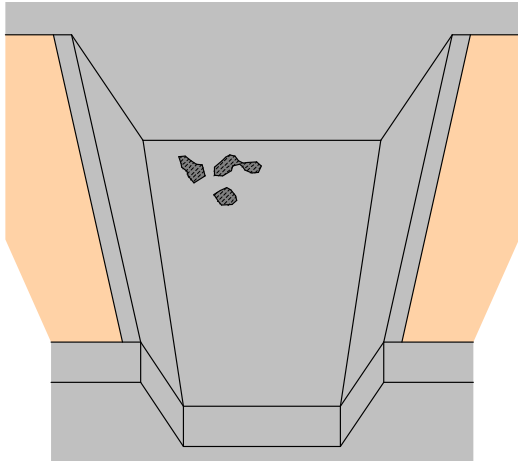
B 維持管理対応	<ul style="list-style-type: none"> <li>・ 構造物全体のうち、部分的な範囲で破損が確認される。</li> </ul>

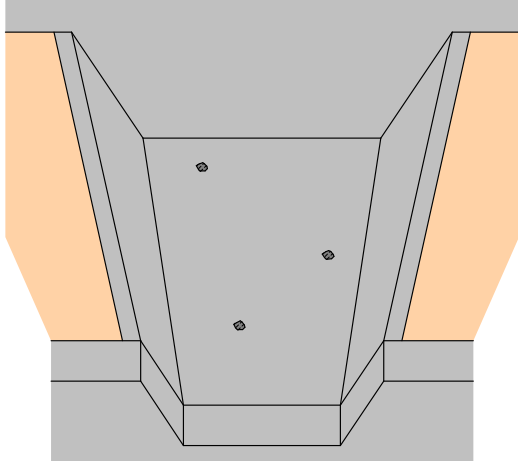
C 対応不要	<ul style="list-style-type: none"> <li>・ 石礫程度の大きさの局所的な破損あるいは破損は認められない。</li> </ul>

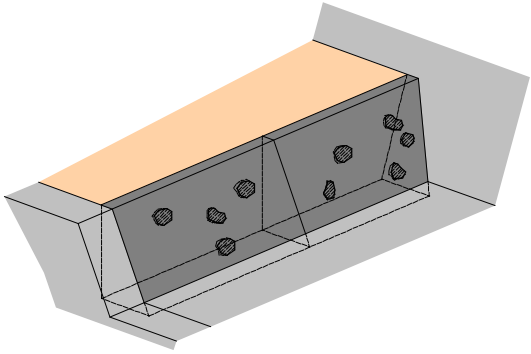
【 評価ランクの目安 】			
施設区分	砂防設備	施設名	前庭工、護床工等
点検部位	側壁護岸	点検評価項目	損傷

評 価	異常等の状況	事例写真
A 要改築	<ul style="list-style-type: none"> <li>1 ブロックあたり複数箇所以上の、破損が確認される。</li> </ul>

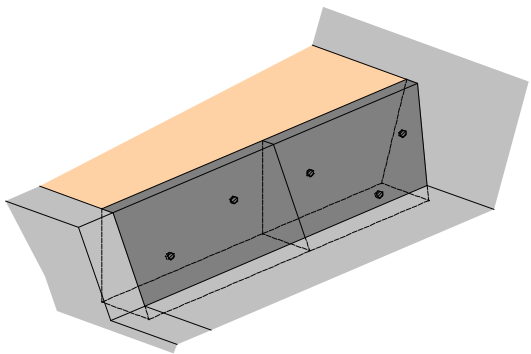
B 維持管理対応	<ul style="list-style-type: none"> <li>石礫程度の大きさの局所的な破損が確認される。</li> </ul>

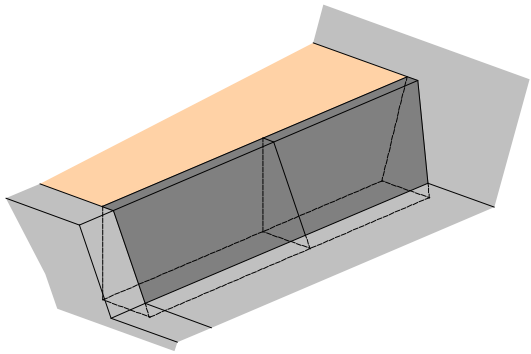
C 対応不要	<ul style="list-style-type: none"> <li>破損は確認されない。</li> </ul>

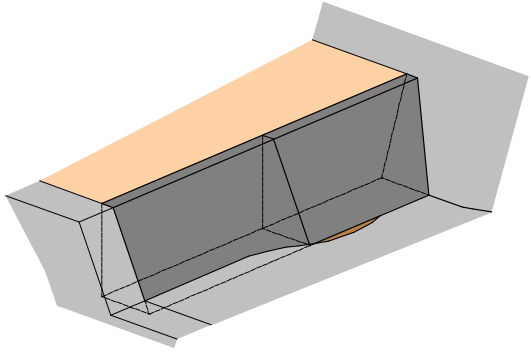
【 評価ランクの目安 】			
施設区分	砂防設備	施設名	前庭工、護床工等
点検部位	側壁護岸	点検評価項目	基礎部の異常洗掘

評 価	異常等の状況	事例写真
A 要改築	<ul style="list-style-type: none"> <li>洗掘により、基礎面が露出あるいは空洞が認められる。</li> </ul>

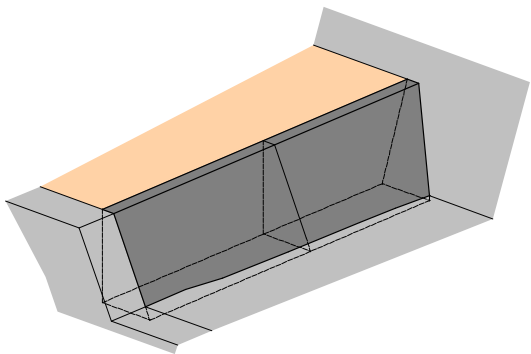
B 維持管理対応	<ul style="list-style-type: none"> <li>洗掘が認められるが、基礎面の露出は確認されない。</li> </ul>

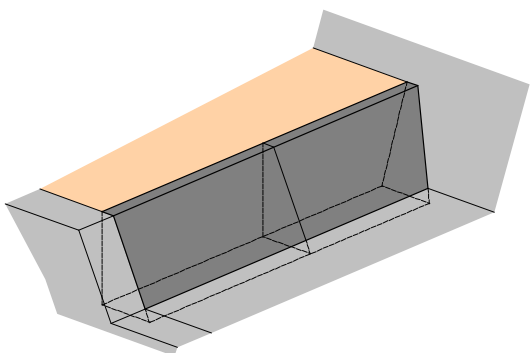
C 対応不要	<ul style="list-style-type: none"> <li>洗掘は確認されない。</li> </ul>

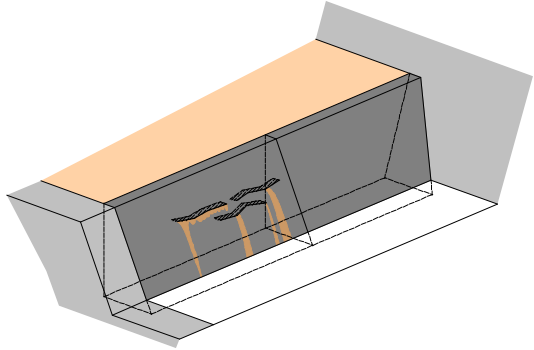
【 評価ランクの目安 】			
施設区分	砂防設備	施設名	前庭工、護床工等
点検部位	側壁護岸	点検評価項目	漏水

評 価	異常等の状況	事例写真
A 要改築	<ul style="list-style-type: none"> <li>1 ブロックあたり複数箇所の濁りを伴う噴出漏水が確認される。</li> </ul>

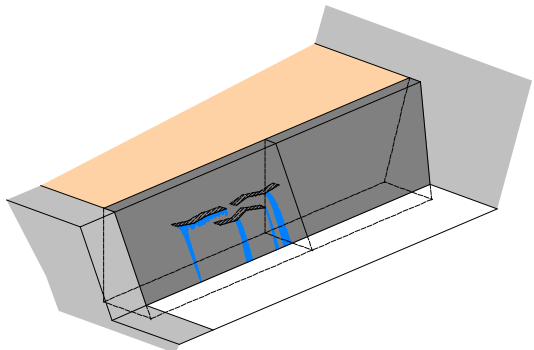
B 維持管理対応	<ul style="list-style-type: none"> <li>1 ブロックあたり複数箇所の濁りを伴わない漏水が確認される。</li> </ul>

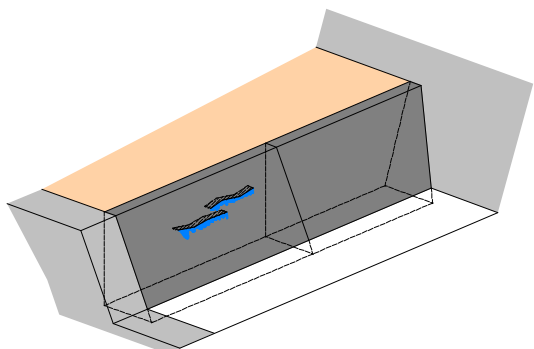
C 対応不要	<ul style="list-style-type: none"> <li>単独の漏水や複数箇所の滲み出し程度の漏水。</li> <li>漏水は確認されない。</li> </ul>

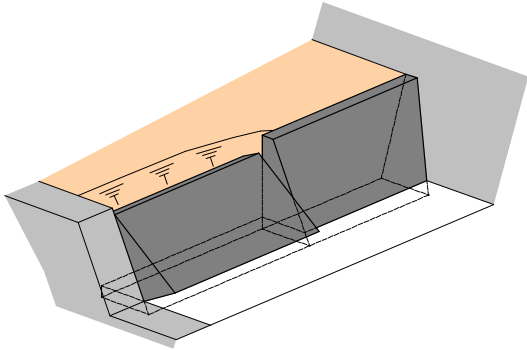
【 評価ランクの目安 】			
施設区分	砂防設備	施設名	前庭工、護床工等
点検部位	側壁護岸	点検評価項目	その他（変形）

評 価	異常等の状況	事例写真
A 要改築	<ul style="list-style-type: none"> <li>遠目から見ても識別できる大きな変形（移動、傾倒、はらみだし）が確認される。</li> </ul>

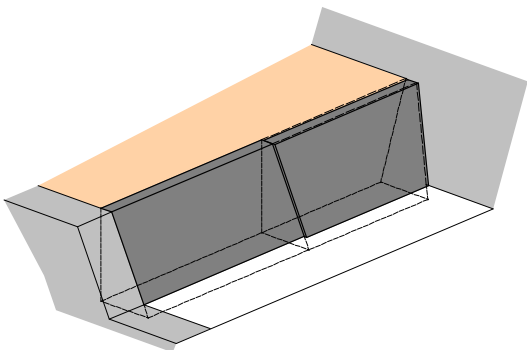
B 維持管理対応	<ul style="list-style-type: none"> <li>直近から見て識別できる微小な変形（移動、傾倒、はらみだし）が確認される。</li> </ul>

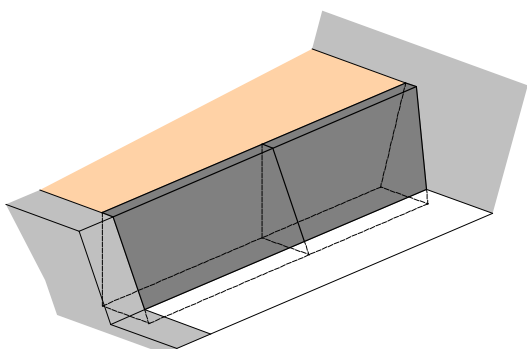
C 対応不要	<ul style="list-style-type: none"> <li>変形（移動、傾倒、はらみだし）は確認されない。</li> </ul>

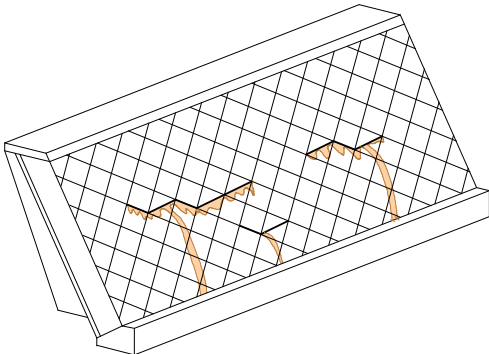
【 評価ランクの目安 】			
施設区分	砂防設備	施設名	溪流保全工
点検部位	護岸	点検評価項目	漏水

評 価	異常等の状況	事例写真
A 要改築	<ul style="list-style-type: none"> <li>1 ブロックあたり複数箇所の濁りを伴う噴出漏水が確認される。</li> </ul>

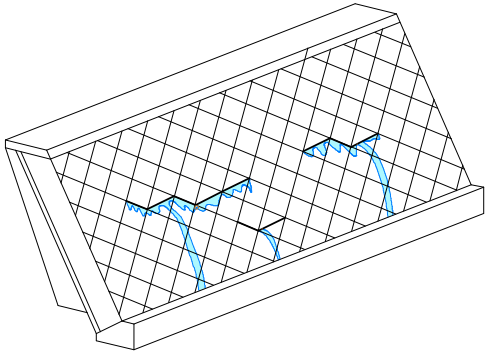
B 維持管理対応	<ul style="list-style-type: none"> <li>1 ブロックあたり複数箇所の濁りを伴わない漏水が確認される。</li> </ul>

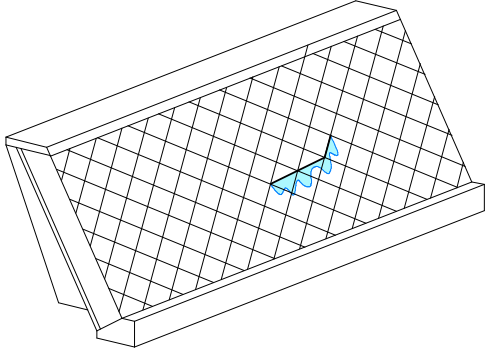
C 対応不要	<ul style="list-style-type: none"> <li>単独漏水や複数箇所の滲み出し程度の漏水</li> <li>漏水は確認されない。</li> </ul>

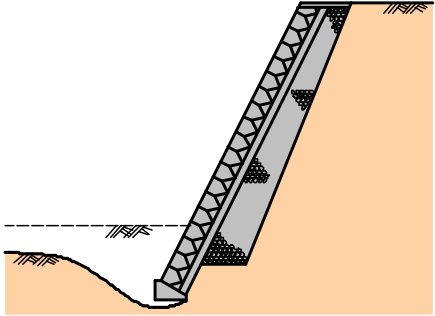
【 評価ランクの目安 】			
施設区分	砂防設備	施設名	溪流保全工
点検部位	護岸	点検評価項目	その他（基礎部の異常洗掘）

評 価	異常等の状況	事例写真
A 要改築	<ul style="list-style-type: none"> <li>洗掘により、基礎面が露出あるいは空洞が認められる。</li> </ul>

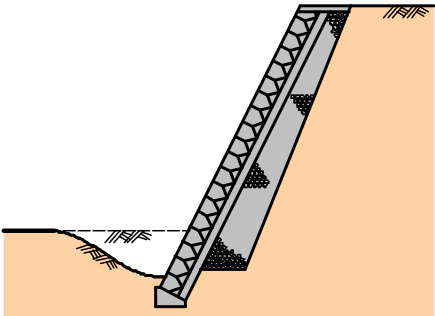
B 維持管理対応	<ul style="list-style-type: none"> <li>洗掘が認められるが、基礎面の露出は確認されない。</li> </ul>

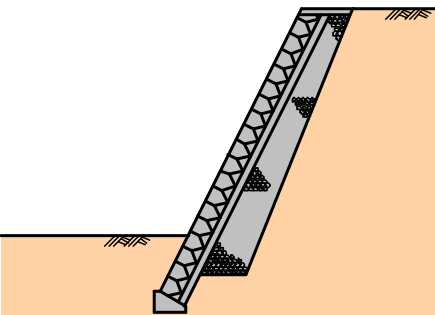
C 対応不要	<ul style="list-style-type: none"> <li>洗掘は確認されない。</li> </ul>

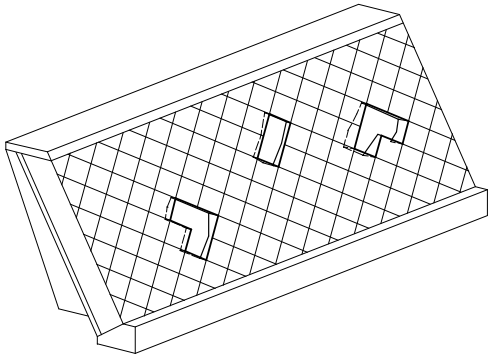
【 評価ランクの目安 】			
施設区分	砂防設備	施設名	溪流保全工
点検部位	護岸	点検評価項目	その他（破損）

評 価	異常等の状況	事例写真
A 要改築	<ul style="list-style-type: none"> <li>1 ブロックあたり複数箇所以上の破損が確認される。</li> </ul>

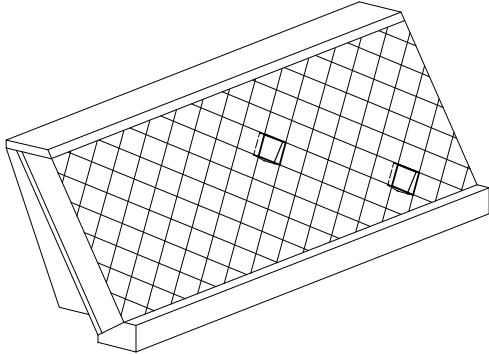
B 維持管理対応	<ul style="list-style-type: none"> <li>石礫程度の大きさの局所的な破損が確認される。</li> </ul>

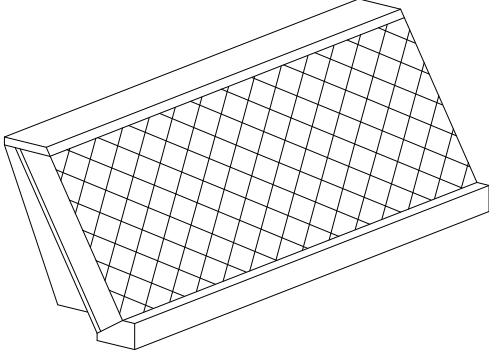
C 対応不要	<ul style="list-style-type: none"> <li>破損は確認されない。</li> </ul>

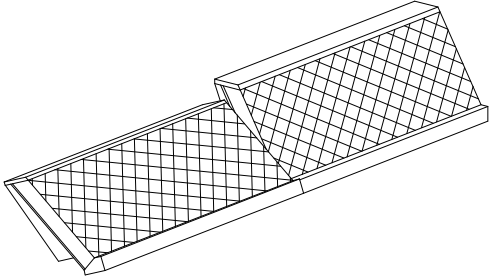
評価	異常等の状況	事例写真
A 要改築	<ul style="list-style-type: none"> <li>遠目から見ても識別できる大きな変形（移動、傾倒、はらみだし）が確認される。</li> </ul>

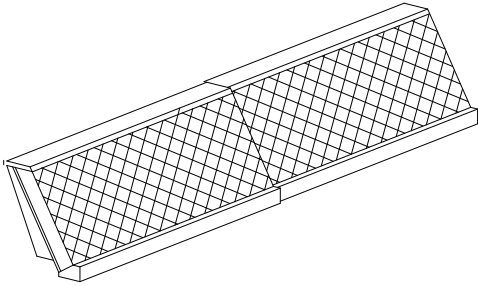
B 維持管理対応	<ul style="list-style-type: none"> <li>直近で見て識別できる微小な変形（移動、傾倒、はらみだし）が確認される。</li> </ul>

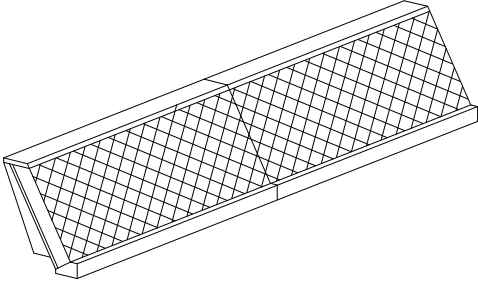
C 対応不要	<ul style="list-style-type: none"> <li>変形（移動、傾倒、はらみだし）は確認されない。</li> </ul>

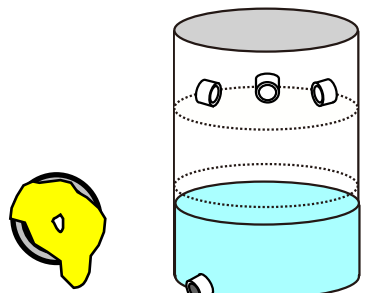
評 価	異常等の状況	事例写真
A 要改築	<ul style="list-style-type: none"> <li>排水不良により、底部に湛水が生じている。</li> </ul>

<p>The diagram shows a cylindrical well with a drain pipe at the bottom. The well is partially filled with blue water. A yellow clog is shown blocking the drain pipe. To the left, a yellow puddle represents water that has leaked out from the well.</p>
B 維持管理対応	<ul style="list-style-type: none"> <li>排水管に目詰まり等が確認されるが湛水は生じていない。</li> </ul>

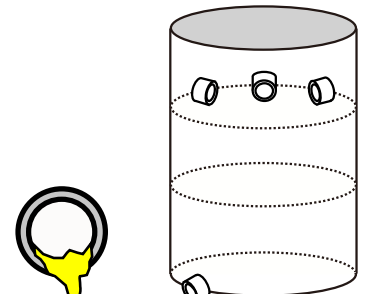
<p>The diagram shows a cylindrical well with a drain pipe at the bottom. A yellow clog is shown blocking the drain pipe. The well is empty. To the left, a yellow puddle represents water that has leaked out from the drain pipe.</p>
C 対応不要	<ul style="list-style-type: none"> <li>排水管の目詰まり等は確認されない。</li> </ul>

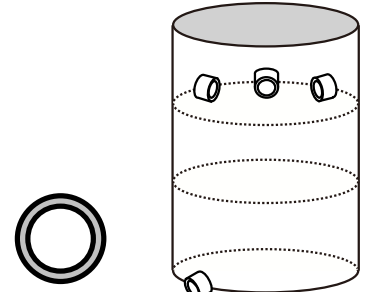
<p>The diagram shows a cylindrical well with a drain pipe at the bottom. The drain pipe is clear and unobstructed. The well is empty. To the left, a yellow puddle represents water that has leaked out from the drain pipe.</p>

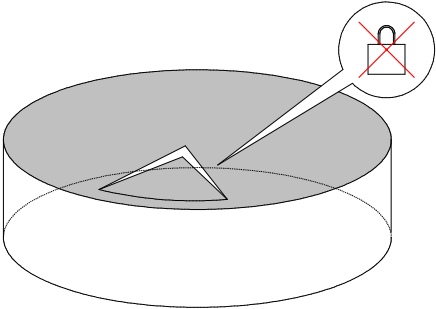
評 価	異常等の状況	事例写真
A 要改築	<ul style="list-style-type: none"> <li>井戸蓋全体に変形・破損が確認される。</li> </ul>

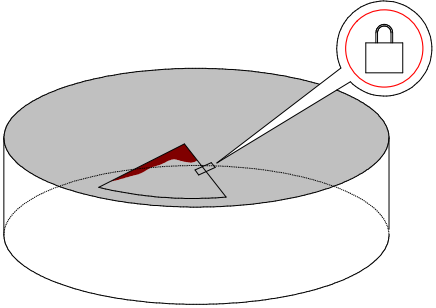
B 維持管理対応	<ul style="list-style-type: none"> <li>井戸蓋の限られた一部の変形・破損、腐食が確認される。</li> </ul>

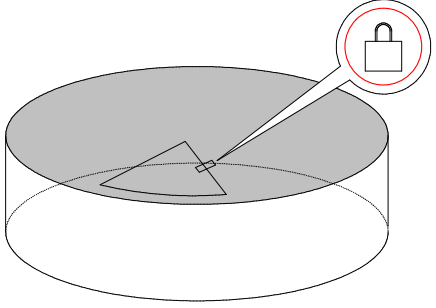
C 対応不要	<ul style="list-style-type: none"> <li>井戸蓋に異常は確認されない。</li> </ul>

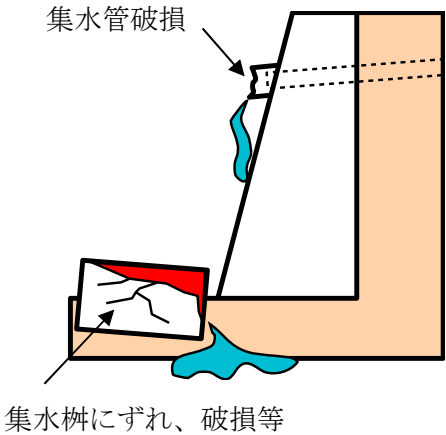
評価	異常等の状況	事例写真
A 要改築	<ul style="list-style-type: none"> <li>広範囲にわたり孔口保護施設の破損や変形が確認される。</li> </ul>

<p>集水管破損</p> <p>集水柵にずれ、破損等</p>
B 維持管理対応	<ul style="list-style-type: none"> <li>一部孔口保護施設の破損や変形が確認される。</li> </ul>

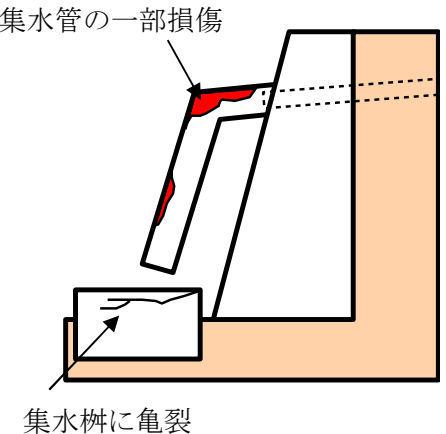
<p>集水管の一部損傷</p> <p>集水柵に亀裂</p>
C 対応不要	<ul style="list-style-type: none"> <li>孔口保護施設の破損や変形は確認されない。</li> </ul>

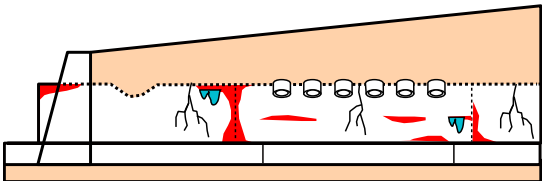
評 価	異常等の状況	事例写真
A 要改築	<ul style="list-style-type: none"> <li>内部の広い範囲で、亀裂やゆがみが確認される。</li> </ul>

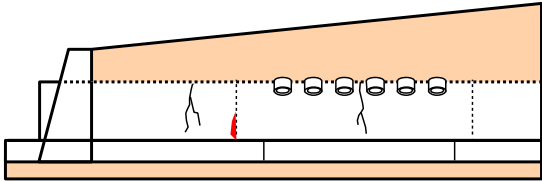
B 維持管理対応	<ul style="list-style-type: none"> <li>内部の限られた範囲で、亀裂やゆがみが確認される。</li> </ul>

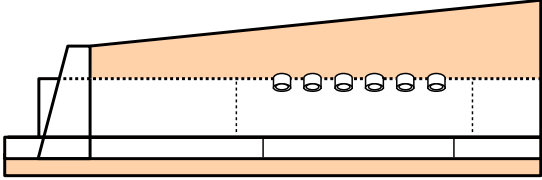
C 対応不要	<ul style="list-style-type: none"> <li>内部の亀裂やゆがみは確認されない。</li> </ul>

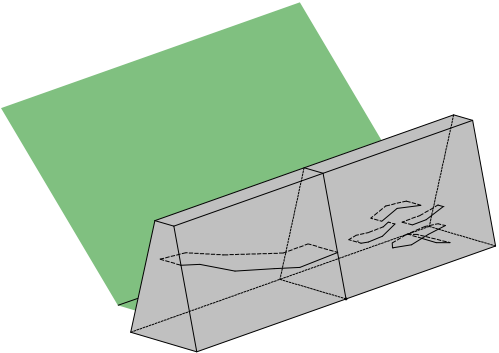
評 価	異常等の状況	事例写真
A 要改築	<ul style="list-style-type: none"> <li>集中したひびわれ、1ブロックに及ぶような連続したひびわれが確認される。</li> </ul>

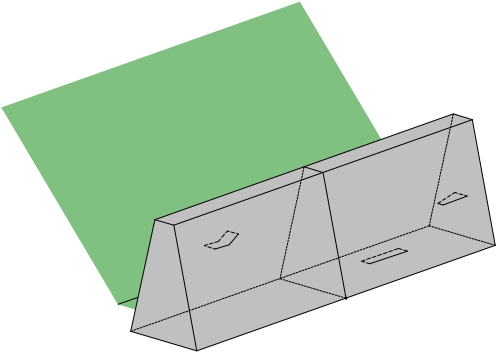
B 維持管理対応	<ul style="list-style-type: none"> <li>限られた範囲のみの部分的なひびわれが確認される。</li> </ul>
