(様式2)新規評価シート

林務部 森林づくり推進課

事業名		水源地域等		路河川名等		裾花川		
事業毎の通番		2		市町村名		長野市		
事業目的		平成28年5月4日に林道大川線へ4m程の落石があり、奥裾花自然園の開園に伴う一般車両への事故の危険があった。林道大川線を通行止めとし、緊急委託業務により調査したところ、斜面内には不安定岩塊が4個存在が確認され、調査によりこの3個の浮石を除去し落石を確認した。この調査の中で、山腹上部には風化・亀裂の進んだ岩盤が露出しており、また、不安定な浮石も多く、再崩落するおそれが高いことが判明し、現地調査を実施を実施しているところである。下方には奥裾花自然園の唯一のルートである林道大川線があり、山腹工(落石予防工)を実施し、不安定な山腹面の安定を図り、下方保全対象の保全を図る。		箇所名(ふりがな)		奥裾花(おくすぼな)		
事業概要	しあわせ信州創造プランにおける位置付け	4-1地域防災力の向上(災害に強い森林づくり)		事業実施の根拠法令等		森林法		
	関連する事業、計画等	なし						
	保全対象・範囲 受益対象・範囲	林道大川線(利用区域 6,411ha)						
	着手年度	平成29年度	事業期間	3年間	事業費(千円)	財源内訳(千円)		
	完成年度(見込み)	平成31年度	費用対効果	3.23	国庫	その他	県債	一般財源
全体事業内容(主な工種)	山腹工 0.17ha 森林整備 6.27ha	落石固定工 1,000㎡、吹付工 700㎡	本数調整伐 5.97ha、植栽 0.30ha	80,000	40,000	36,000	4,000	
年度事業内容(主な工種)	山腹工 0.07ha 吹付工 700㎡			30,000	15,000	13,500	1,500	
事業効果	直接的効果(定量的・定性的)	山腹斜面の安定、落石の防止 保全対象(林道)の保全						
	間接的効果(定量的・定性的)	林道利用者の安全・安心の確保						
評価の視点	必要性	○人家戸数:	無		評価		C	
		○公共施設数:	1ヶ所 林道					
		○災害時要援護者関連施設の有無:	無

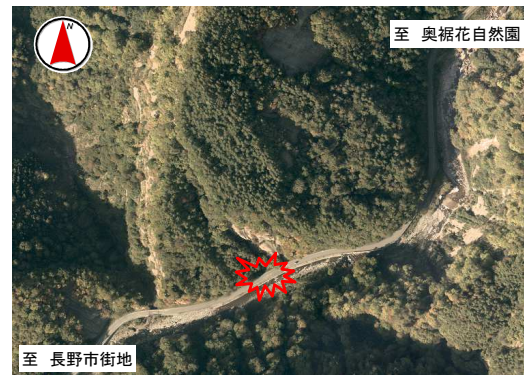
不安定斜面 露岩

①事業実施に至る歴史的経緯・社会的背景	当該地域の地質は、第三紀層泥岩砂岩であり、山腹直下には奥裾花自然園に通じる林道大川線がある。山腹上部より、過去度々落石があったが、平成28年5月4日に直径4m級の落石があった。現地調査を実施したところ、山腹上部には風化・亀裂の進んだ岩盤が露出しており、また、不安定な浮石も多く、再崩落するおそれが高い状況である。
②地域からの要望経緯及び地域の関わり	平成28年5月6日、長野市との合同調査 打合せ
③事業説明等の経緯	平成28年5月6日、長野市との合同調査 打合せ
④他事業・プロジェクトとの整合、関連	なし
⑤自然環境・生活環境への影響と配慮	長野県名勝地 奥裾花渓谷としての景観配慮 当該地は、林野庁が選定した「水源の森百選」の一つである。
⑥地域活性化への影響と配慮	治山事業施工により、保全対象(林道・河川)を保全し、林道通行車両の安全・安心を図る。
⑦その他	事業代表地点の緯度経度 北緯:N 36-45-44.4 東経:E 137-59-15.8
