4 - 1 8 日照阻害

4.18 日照阻害

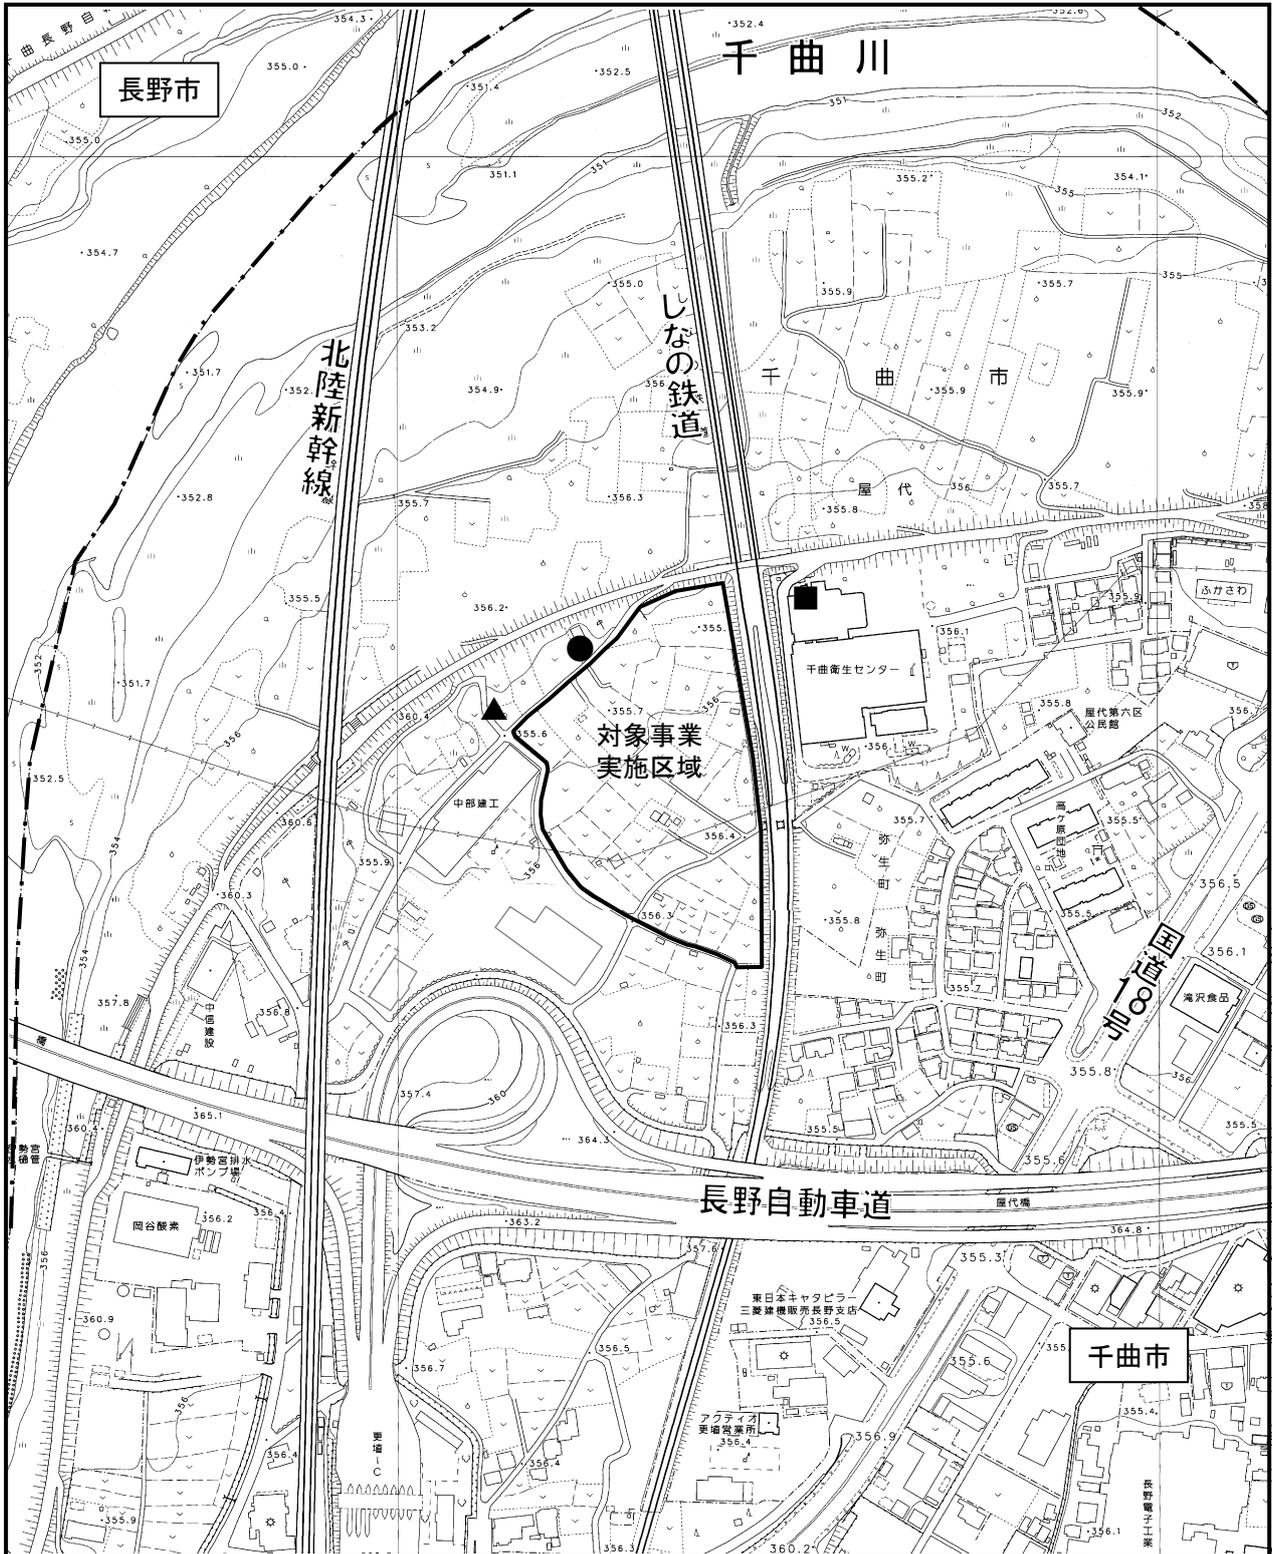
図 4-18-1 日照阻害調査地点図

調査地点の選定理由等は表4-18-2に示すとおりである。また、調査地点図は図4-18-1に示すとおりである。

市境
 天空写真撮影地点 (● : No. 1地点) (▲ : No. 2地点)
 対象事業実施区域北側

定点写真撮影地点 (■) 千曲衛生センター屋上

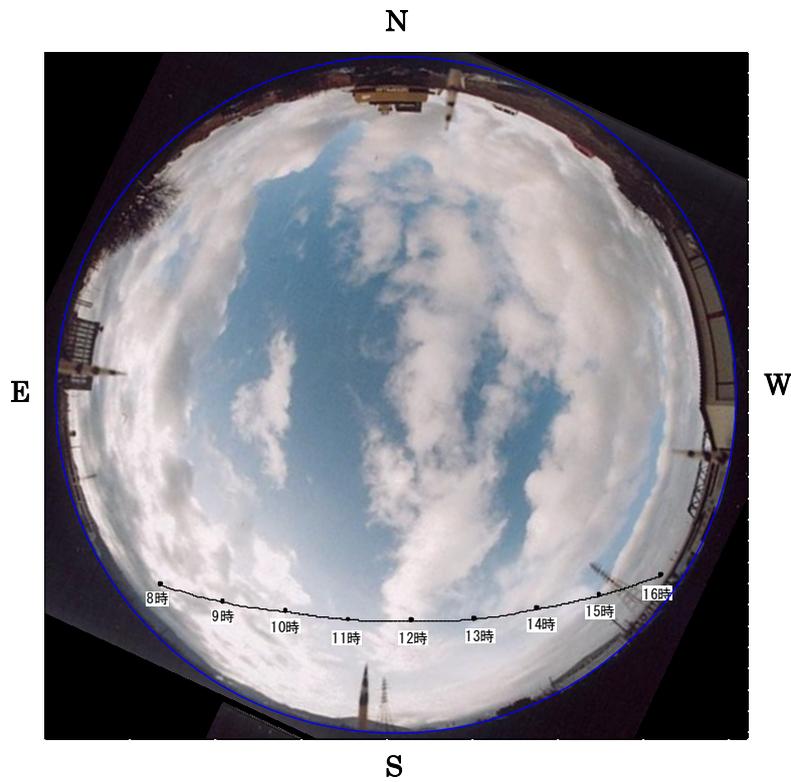
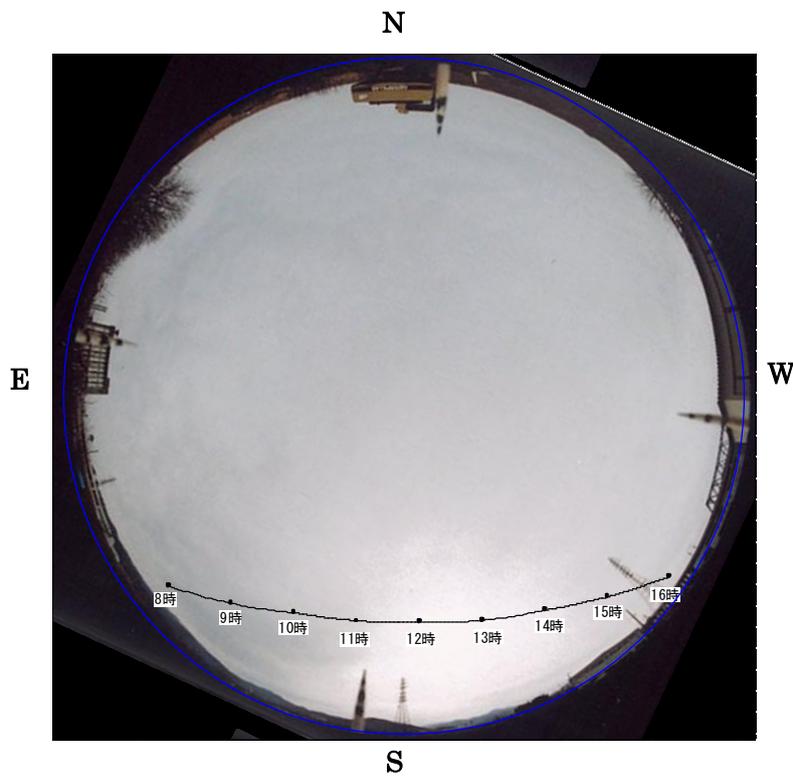
図 4-18-2(1) 冬至のNo. 1 地点 8 時(上)とNo. 1 地点 12 時(下)

天空写真の調査結果は図4-18-2(1)～(6)に示すとおりである。

No. 1 地点 8 時

No. 1 地点 12 時

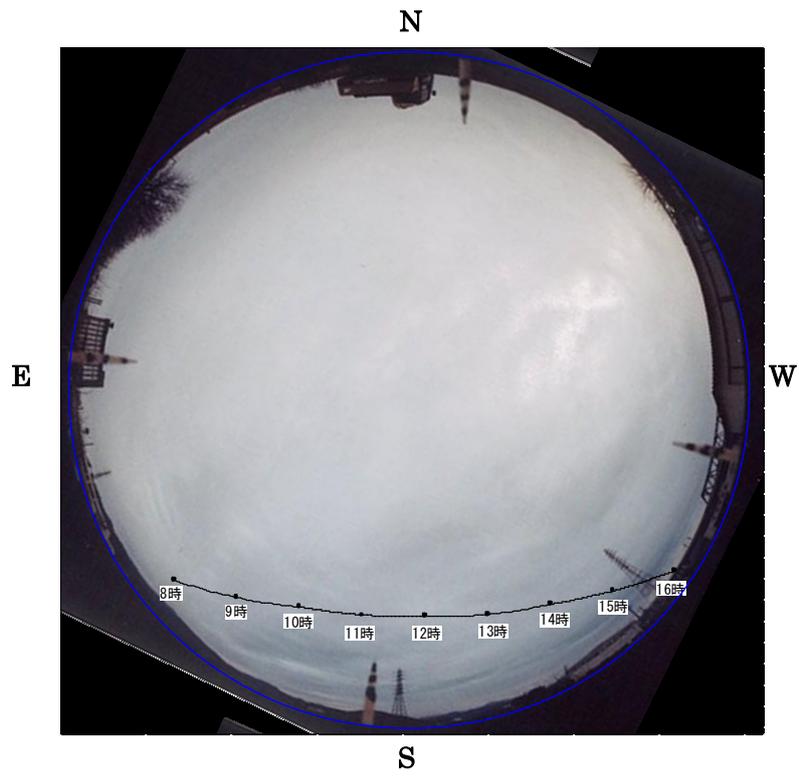
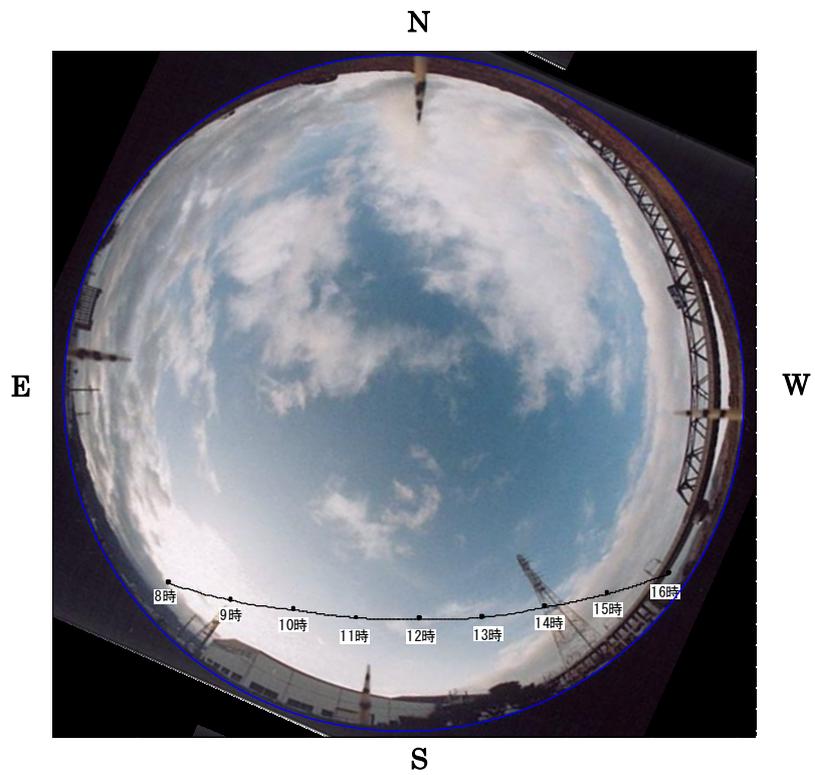
図 4-18-2(2) 冬至のNo. 1 地点 16 時(上)とNo. 2 地点 8 時(下)

No. 1 地点 16 時

No. 2 地点 8 時

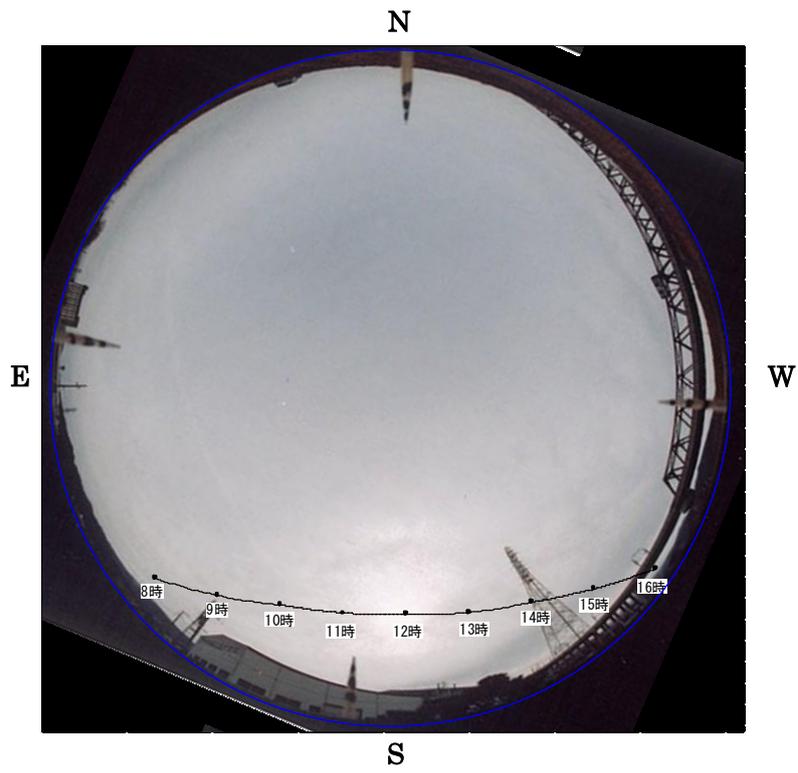
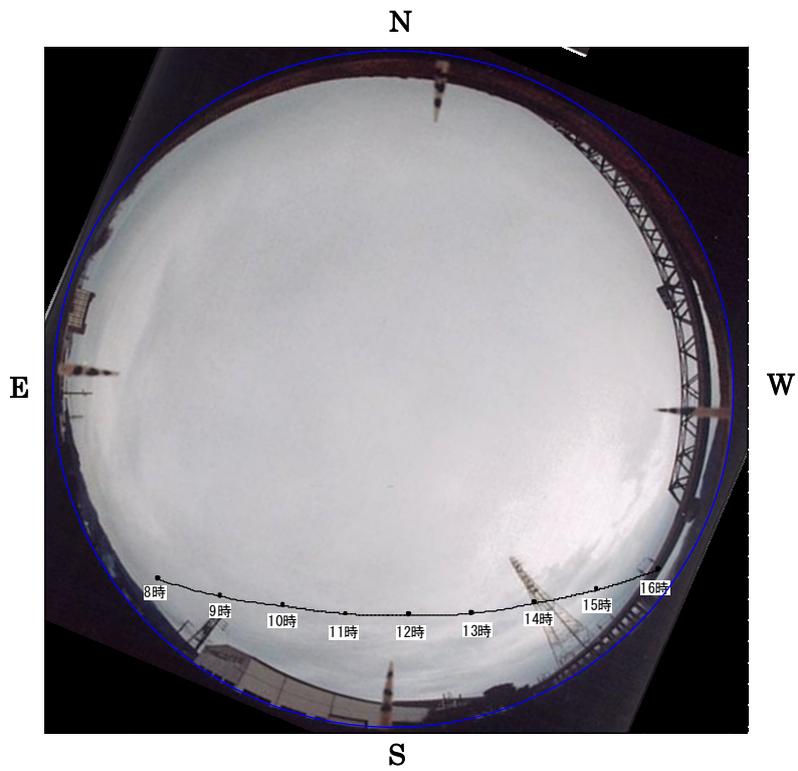
図 4-18-2 (3) 冬至のNo. 2 地点 12 時 (上) とNo. 2 地点 16 時 (下)

No. 2 地点 12 時

No. 2 地点 16 時

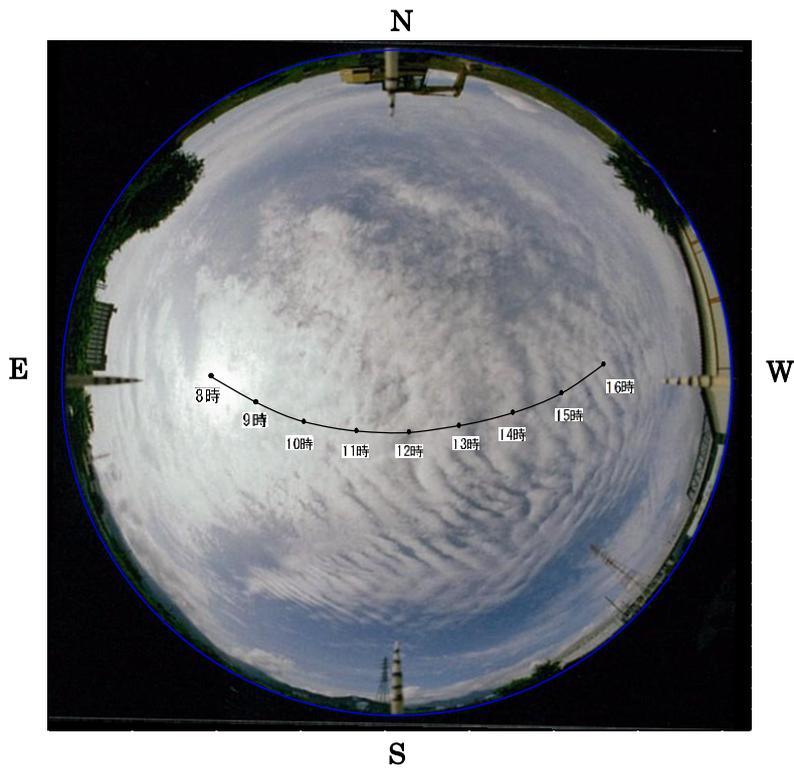
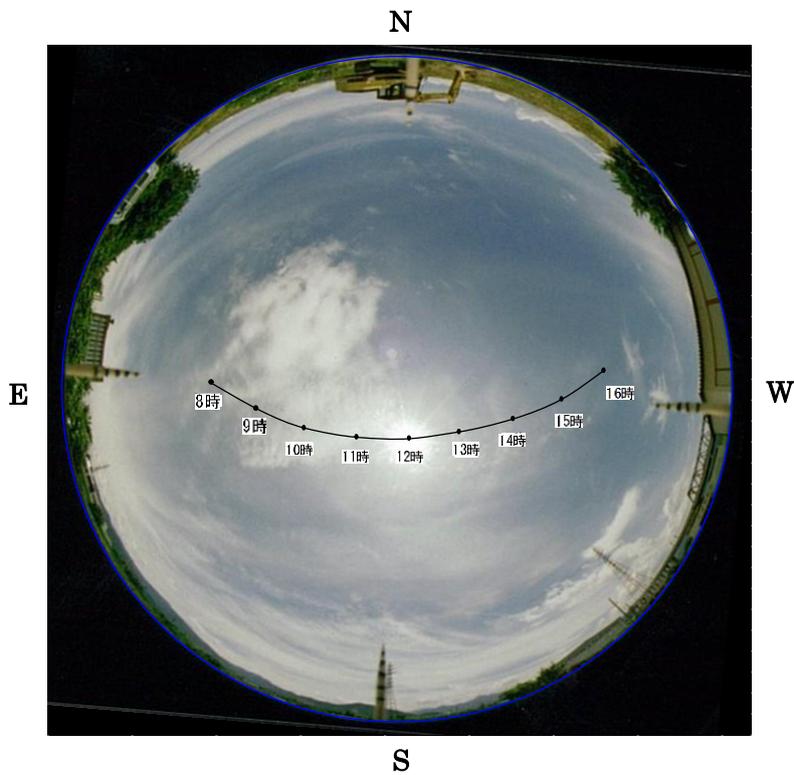
図 4-18-2(4) 夏至のNo. 1 地点 8 時(上)とNo. 1 地点 12 時(下)

No. 1 地点 8 時

No. 1 地点 12 時

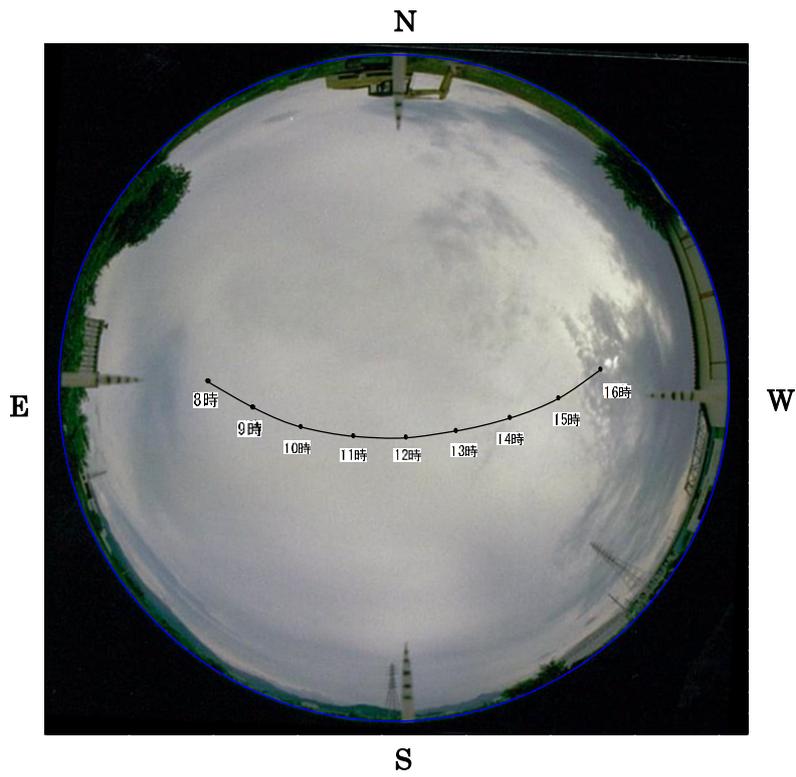
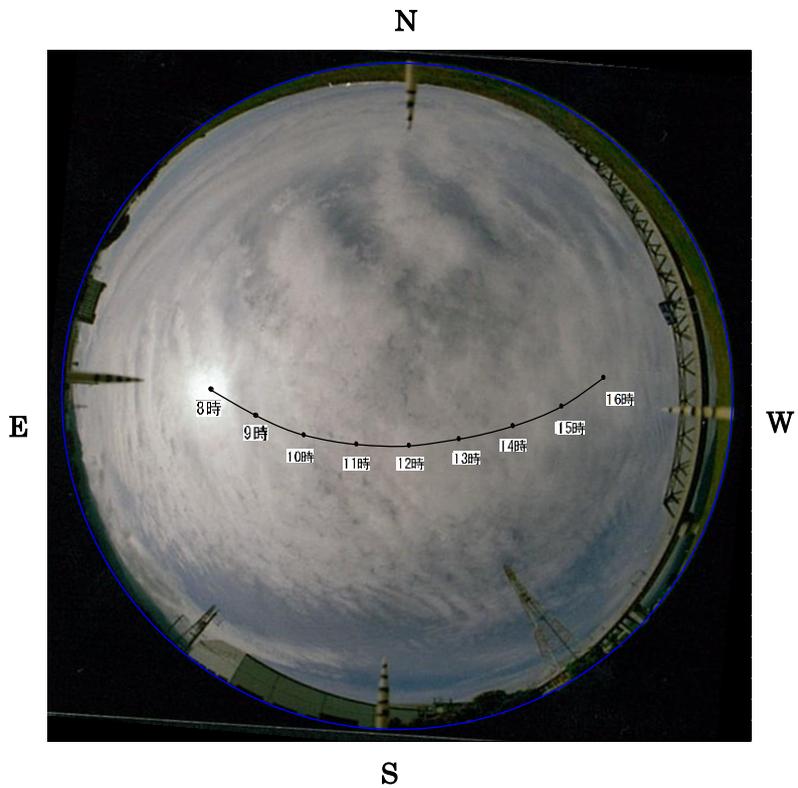
図 4-18-2(5) 夏至のNo. 1 地点 16 時(上)とNo. 2 地点 8 時(下)

No. 1 地点 16 時

No. 2 地点 8 時

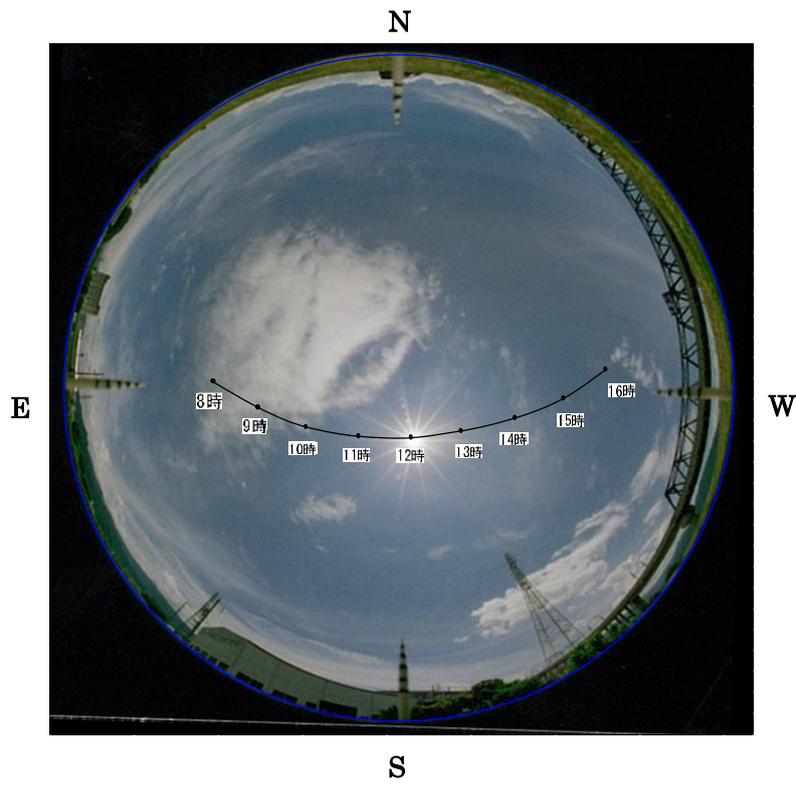
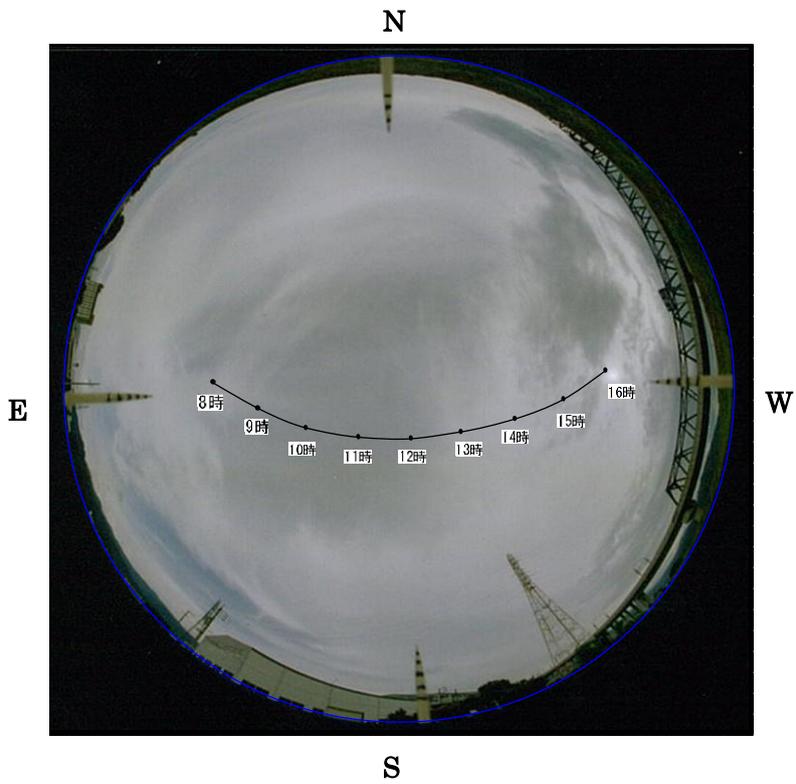
図 4-18-2 (6) 夏至のNo. 2 地点 12 時 (上) と No. 2 地点 16 時 (下)

No. 2 地点 12 時

No. 2 地点 16 時

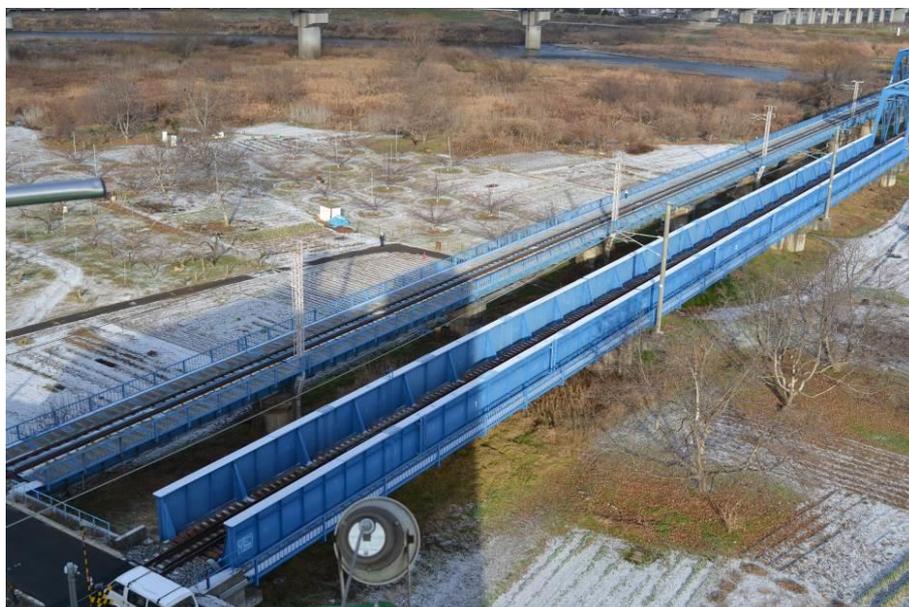
千曲衛生センター屋上より定点写真の撮影を行った。冬至と夏至に撮影した定点写真撮影の時刻及び影の出現方向を表4-18-6に、撮影された定点写真及び定点写真に千曲衛生センターの型を記入したものは図4-18-3(1)～(4)に示すとおりである。

図 4-18-3(1) 千曲衛生センター北西側の日影写真_冬至：8時44分

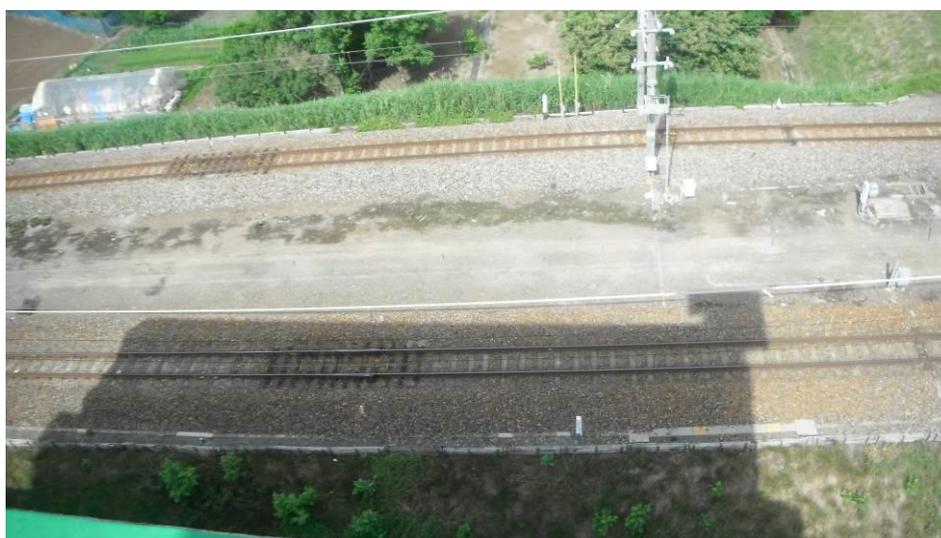
図 4-18-3(2) 千曲衛生センター西側の日影写真_夏至：8時40分

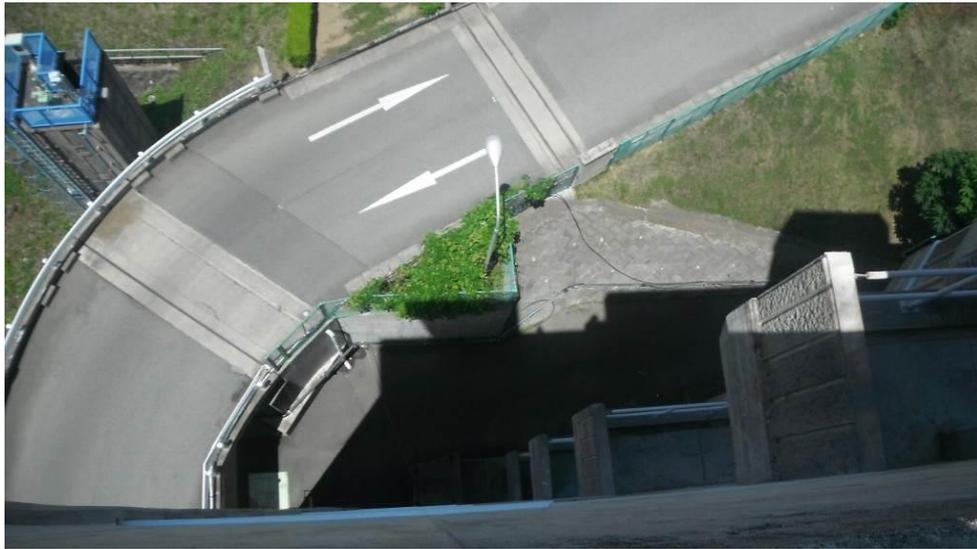
図 4-18-3(3) 千曲衛生センター北側の日影写真_夏至：12時20分

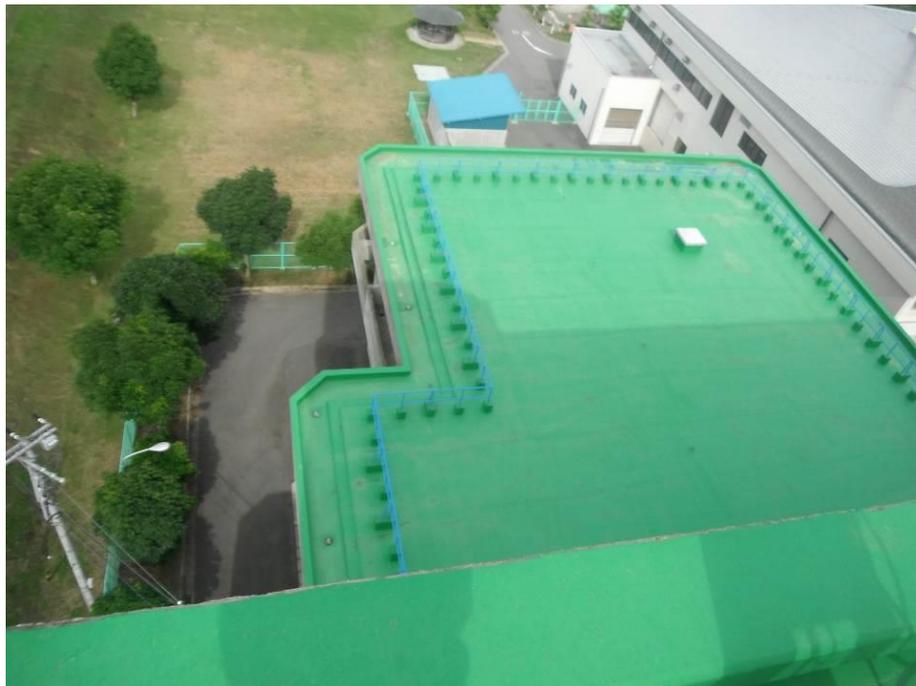
図 4-18-3(4) 千曲衛生センター東側の日影写真_夏至：16時00分

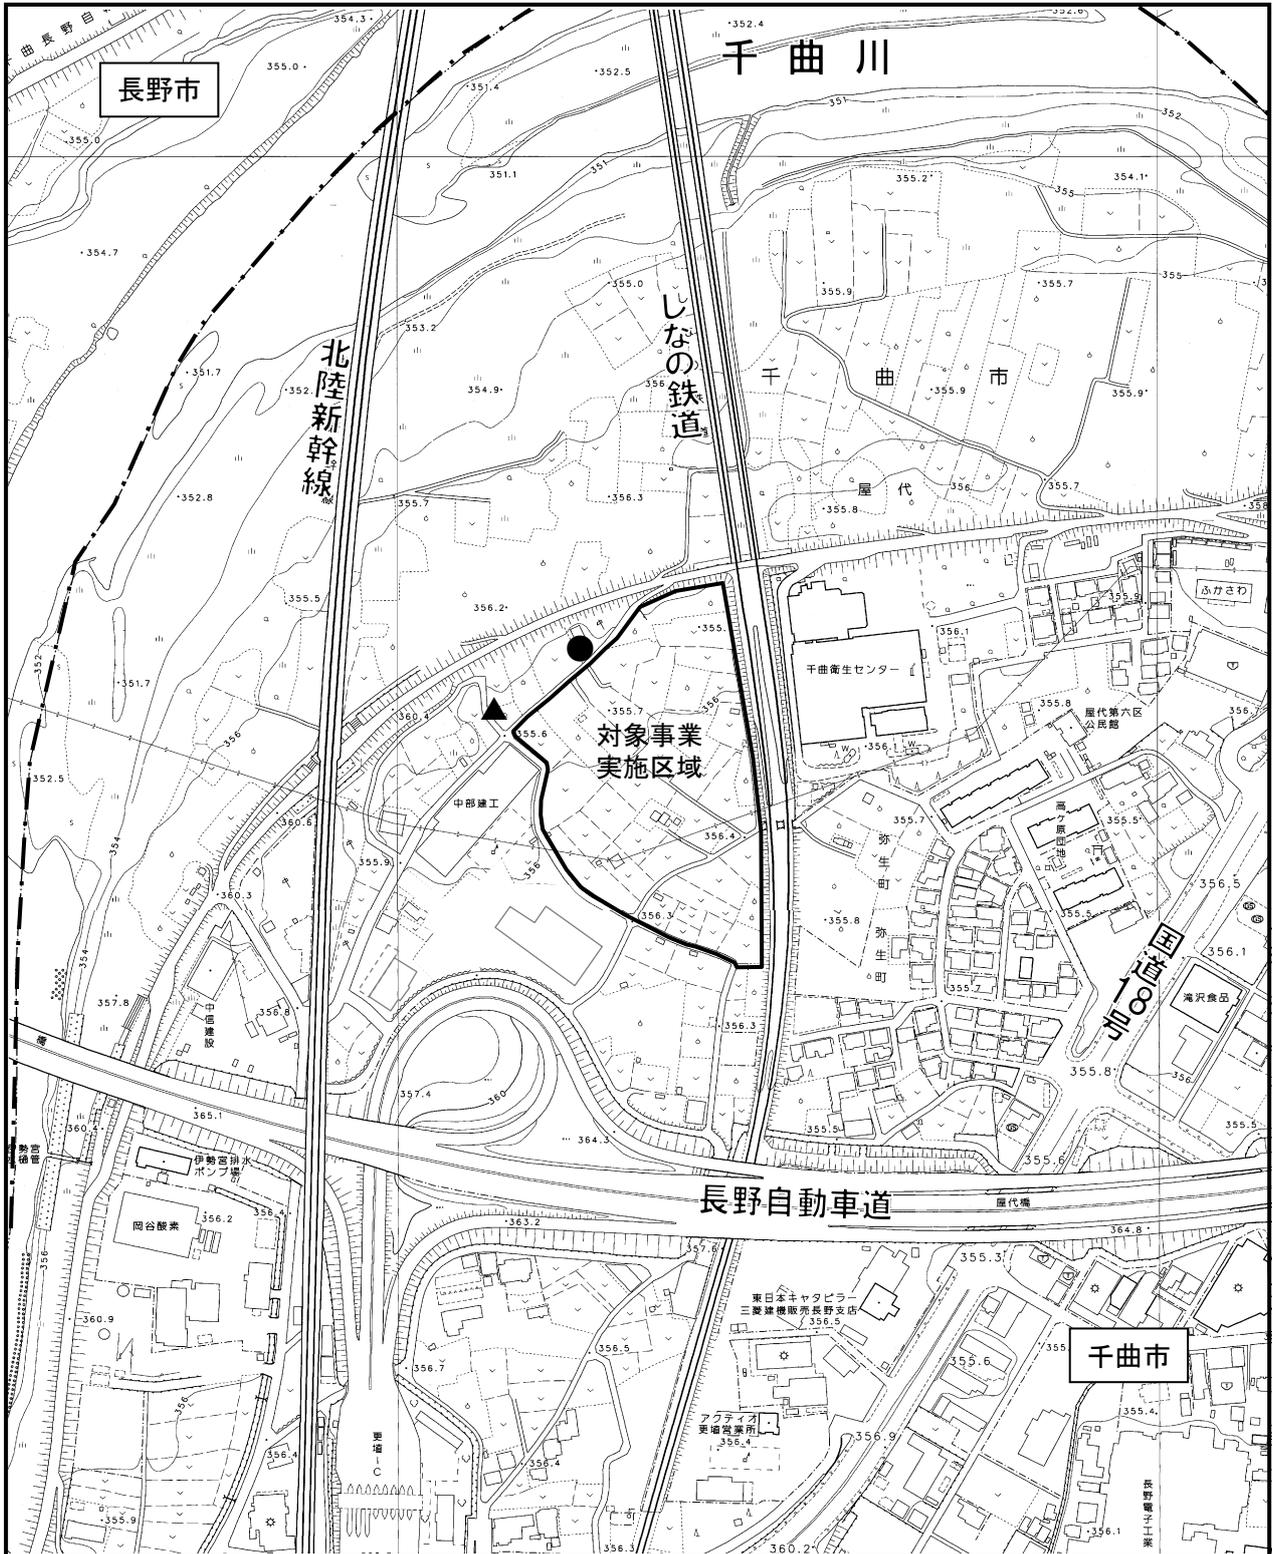
図 4-18-4 日照障害予測地点図

予測地域は、対象事業実施区域周辺のうち、日照阻害を及ぼすと予想される地域とし、予測地点は、図4-18-4に示す現地調査地点の2地点とした。

予測地点 (● : No. 1 地点) (▲ : No. 2 地点)
対象事業実施区域北側

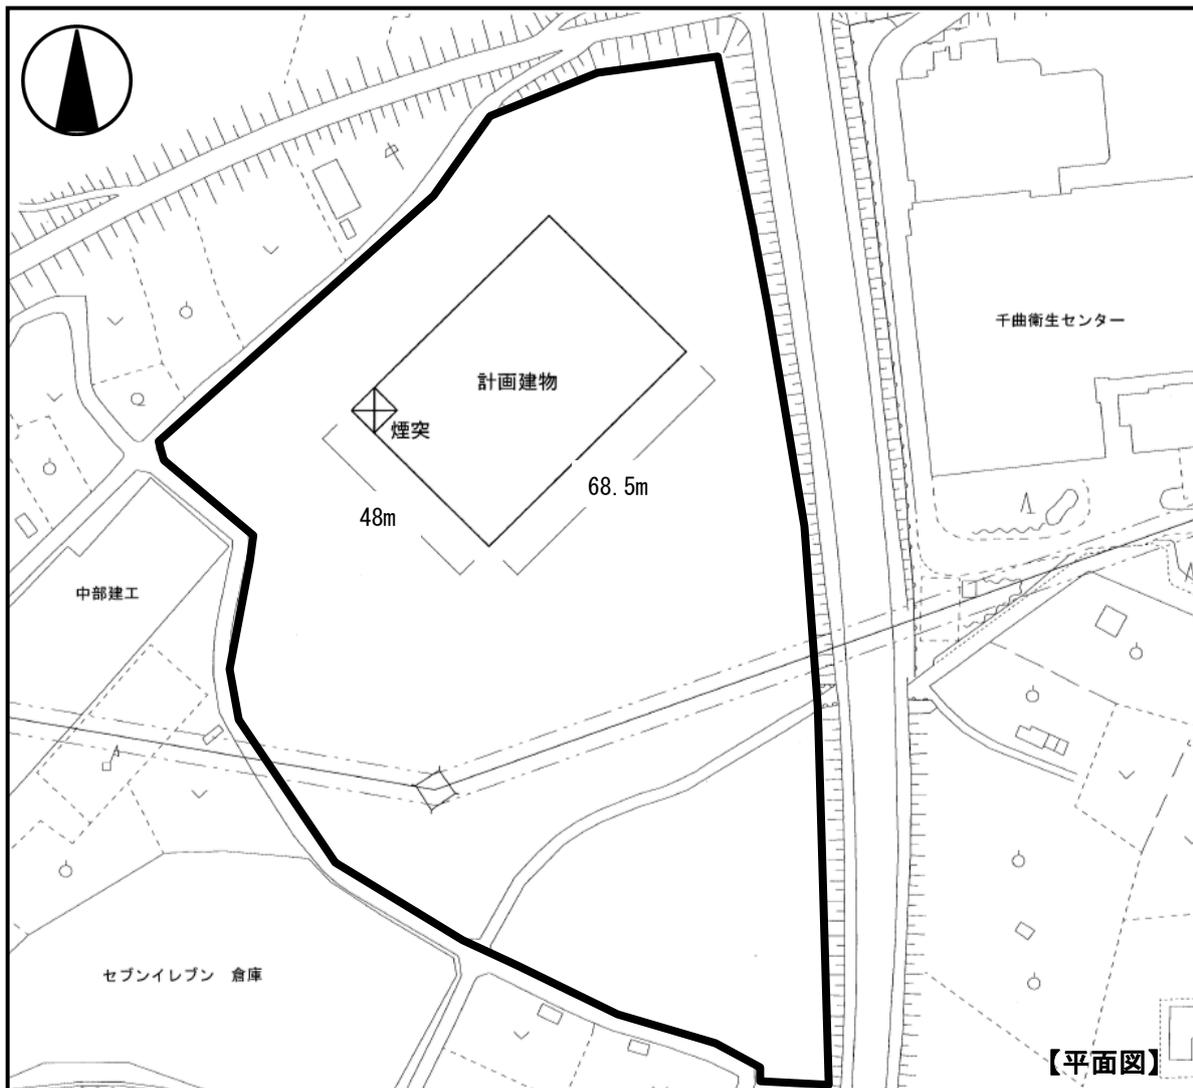
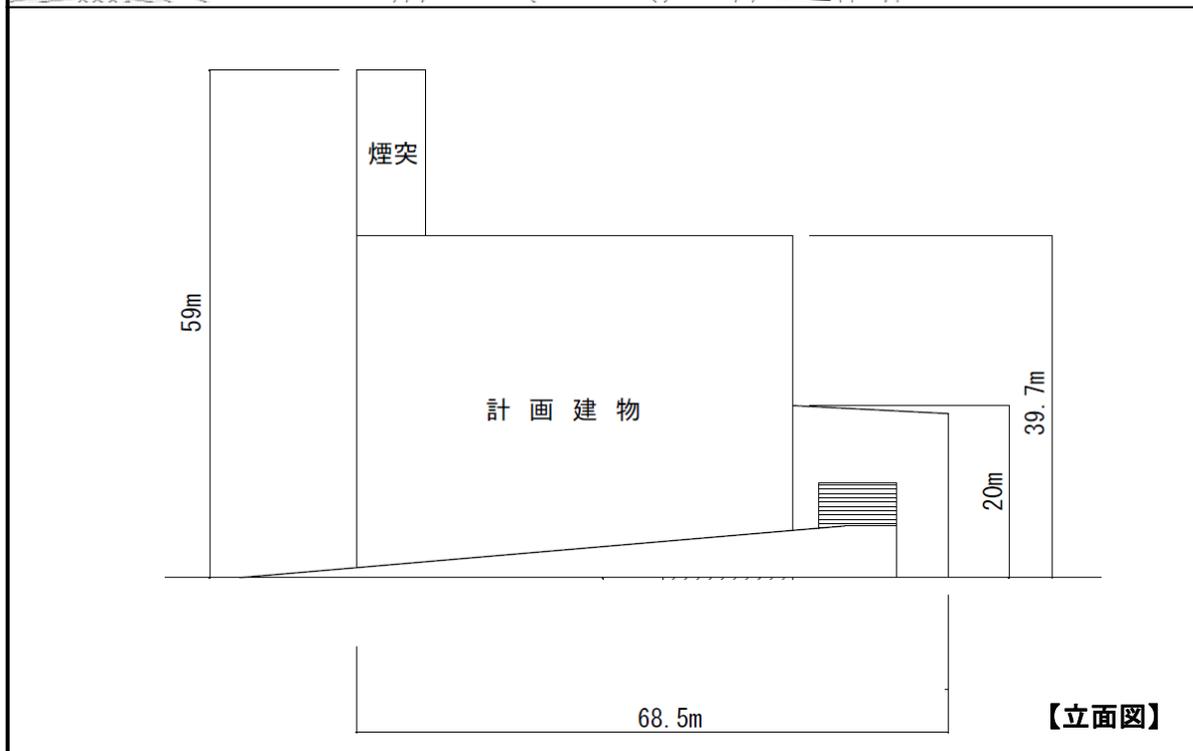
図 4-18-5 建築物の平面図、立面図

処理方式ごとの検討の結果、最も建物高が高い処理方式を採用し、予測対象とする建築物の平面図、立面図は図4-18-5に示すとおりである。

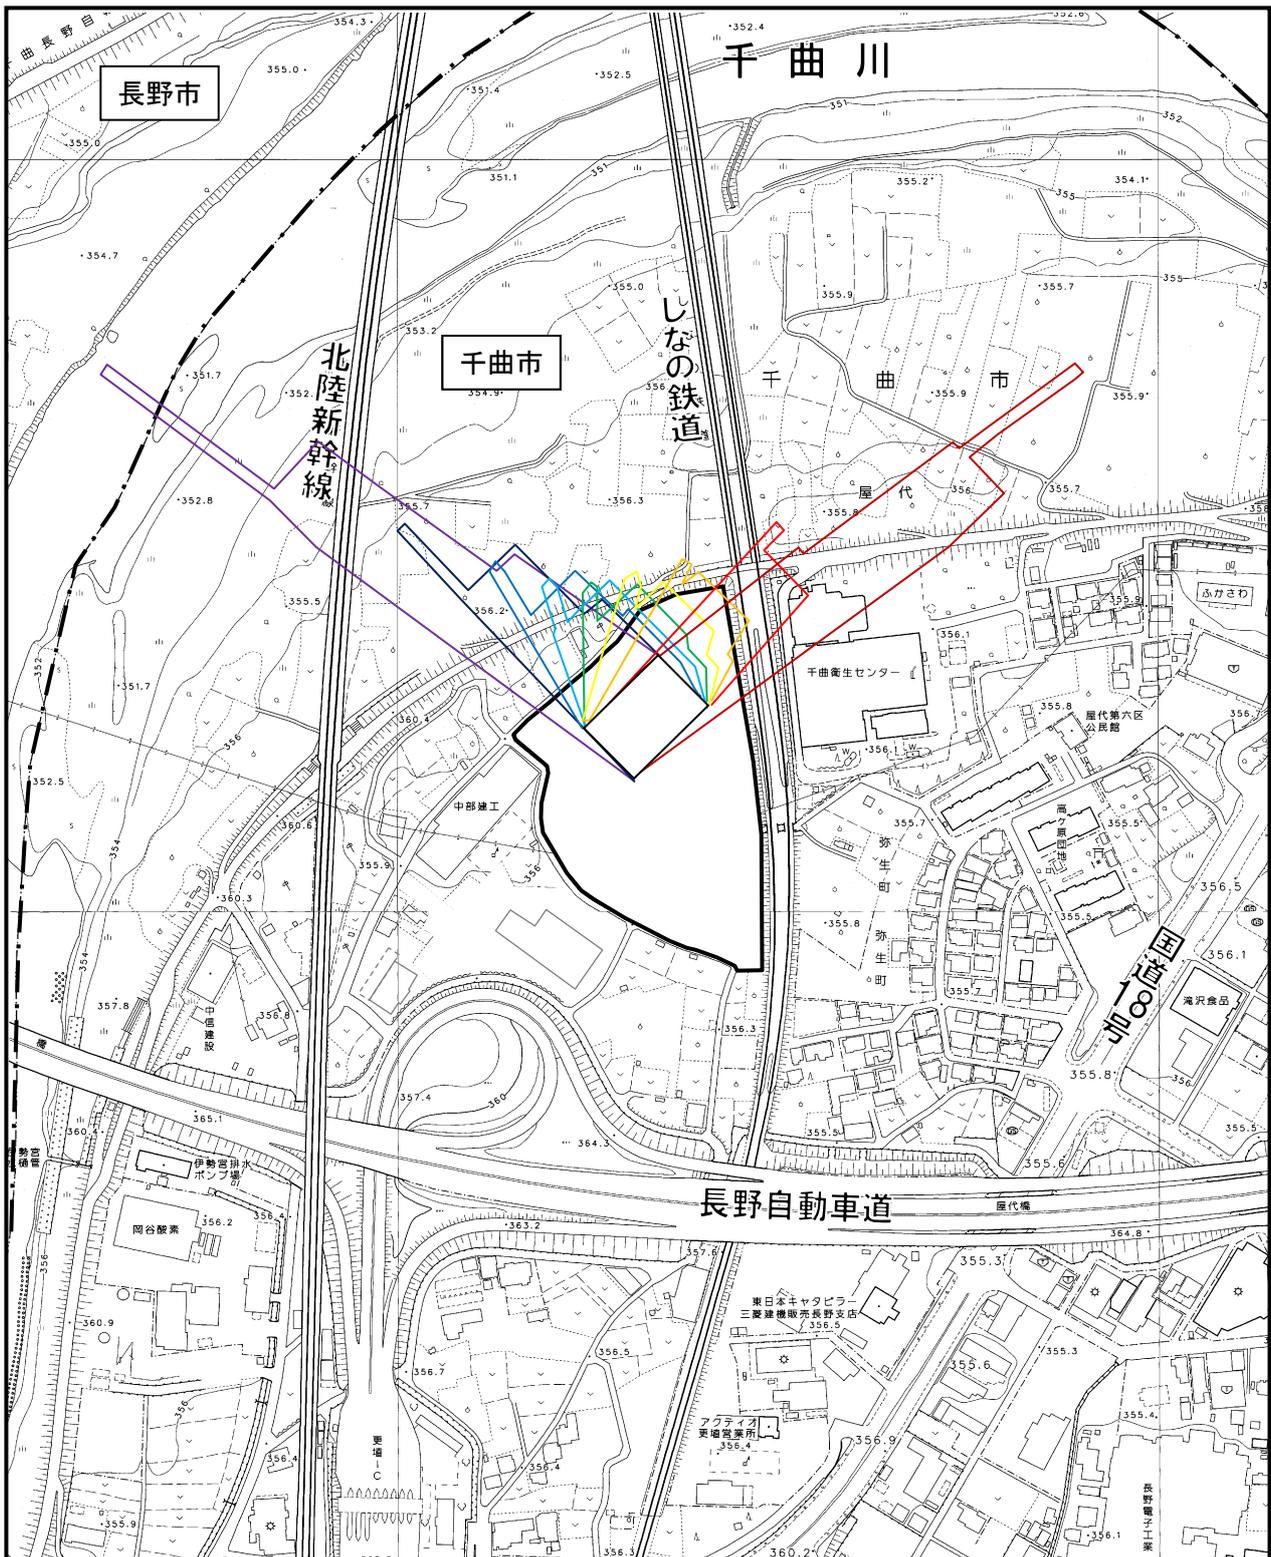
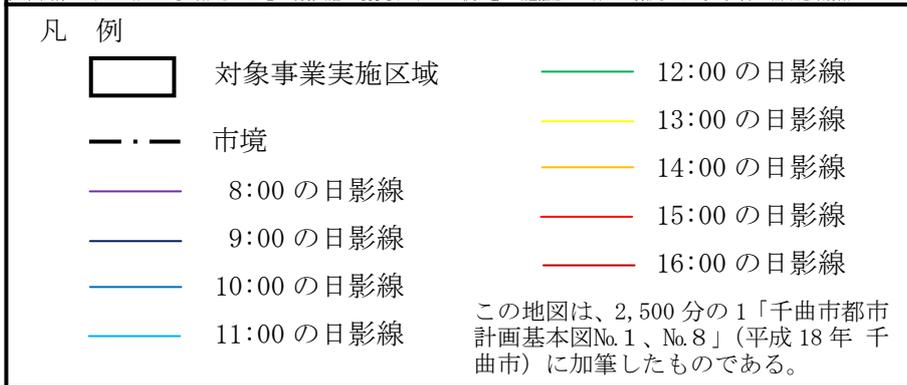
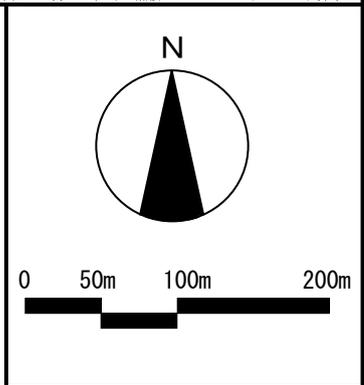
図 4-18-6 時刻別日影の予測結果（冬至）

冬至の時刻別日影予測結果は図4-18-6に、計画施設の日影となる時間を示す等時間日影予測結果は図4-18-7に示すとおりである。また、夏至の時刻別日影予測結果は図4-18-8に、等時間日影予測結果は図4-18-9に示すとおりである。

冬至における時刻別日影の出現は、ほとんどが対象事業実施区域北側農地及び千曲川河川敷となっており、東側の第1種住居地域においては日影が生じるとはないと予測した。

また、冬至における時刻別日影の出現は、ほとんどが対象事業実施区域北側農地及び千曲川河川敷となっており、東側の第1種住居地域においては日影が生じることはないと予測した。

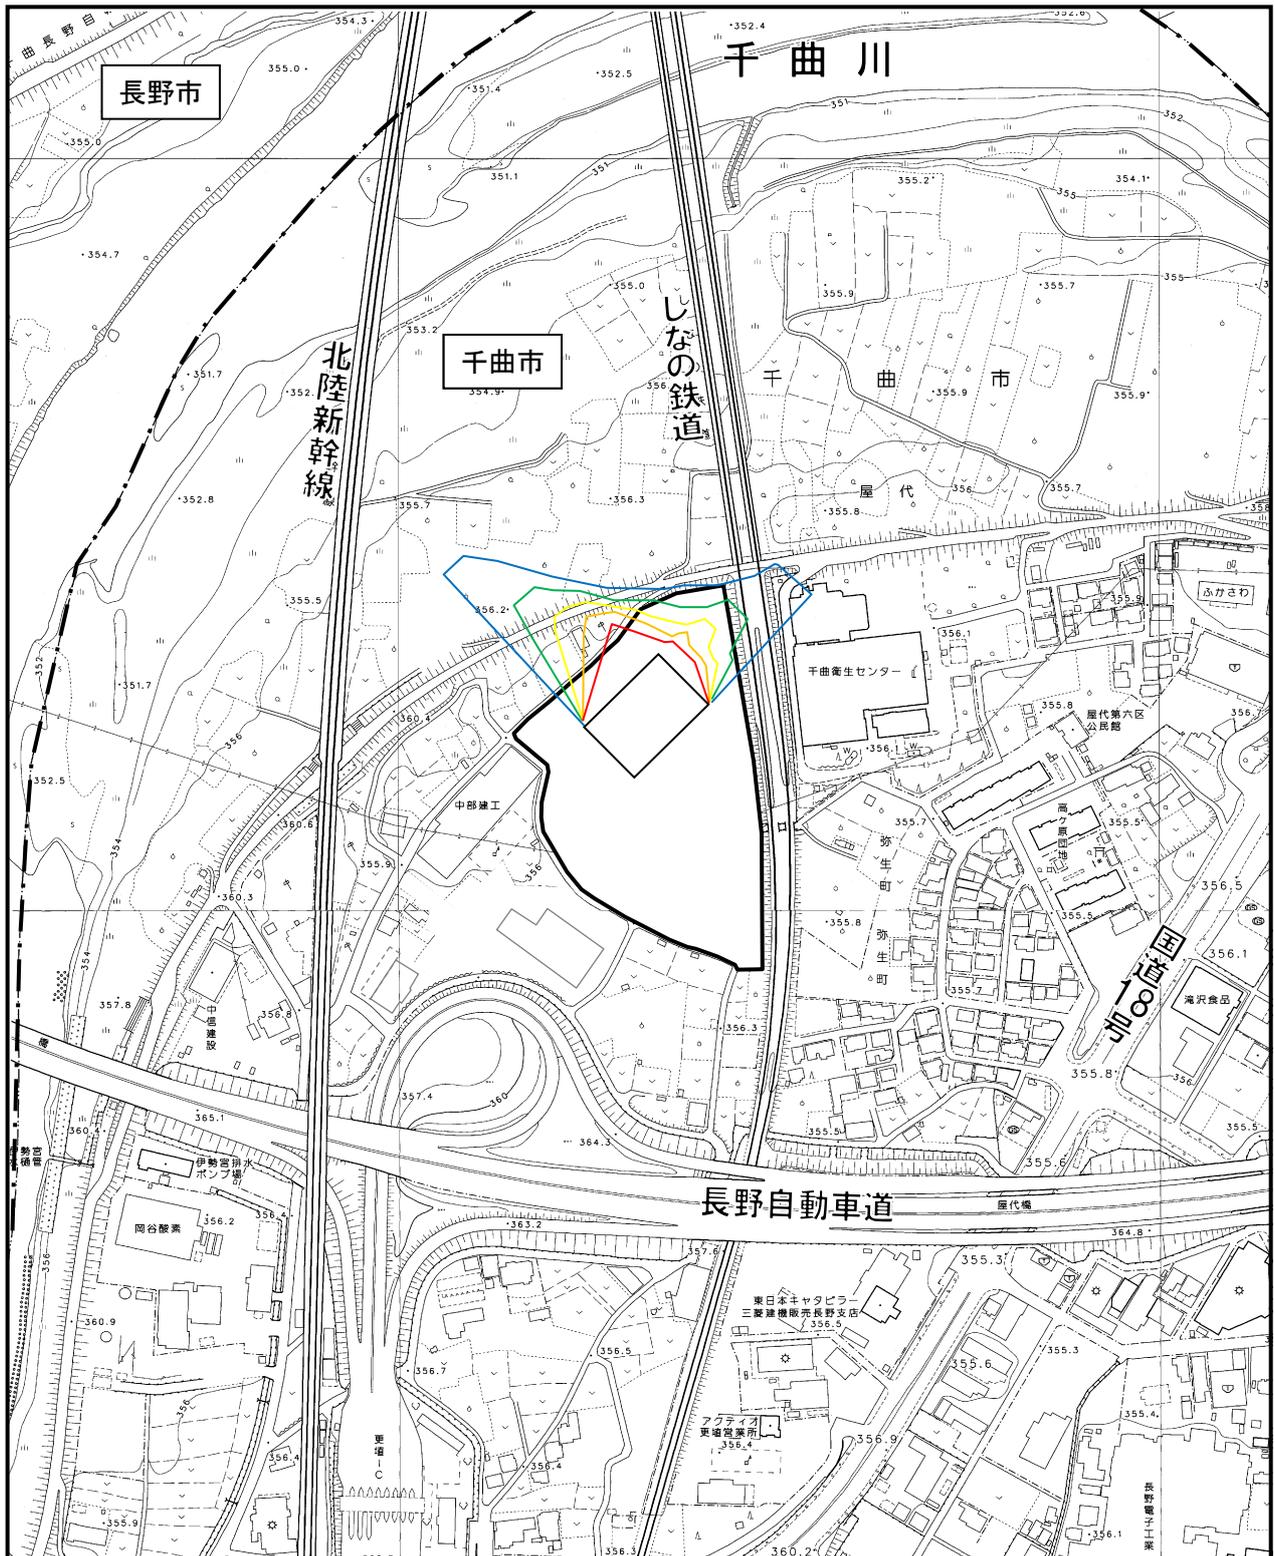
図 4-18-7 等時間日影の予測結果 (冬至)

また、等時間日影から、No.1地点は冬至において午前8時から12時までの4時間、日影となるが、4時間を超える日影の範囲の大部分は対象事業実施区域内になると予測した。

予測の結果、冬至における等時間日影線は、4時間を超える日影が生じる範囲の大部分は対象事業実施区域内となっている。

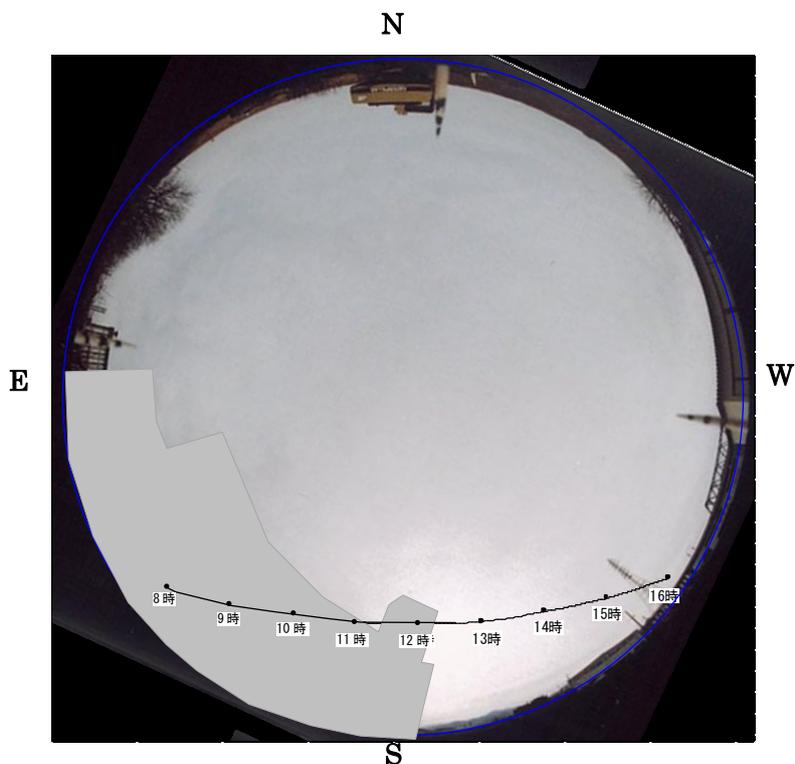
天空写真に計画施設を合成した写真は図4-18-10(1)～(4)に示すとおりである。

「(1) 時刻別日影、等時間日影」(P4-18-14参照)の予測結果と同様に、冬至においては天空写真の太陽軌跡と計画施設が重なる部分から、No.1地点が午前8時から12時までの4時間、日影になると予測した。また、No.2地点及び夏至においては、日影にならないと予測した。

図 4-18-10(1) 冬至のNo.1 地点

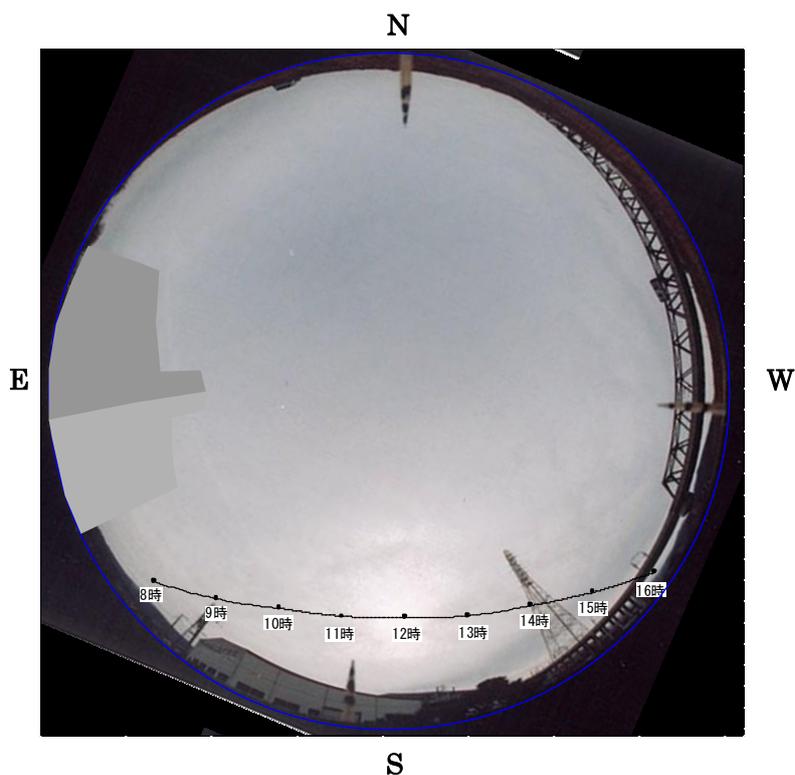
図 4-18-10(2) 冬至のNo.2 地点

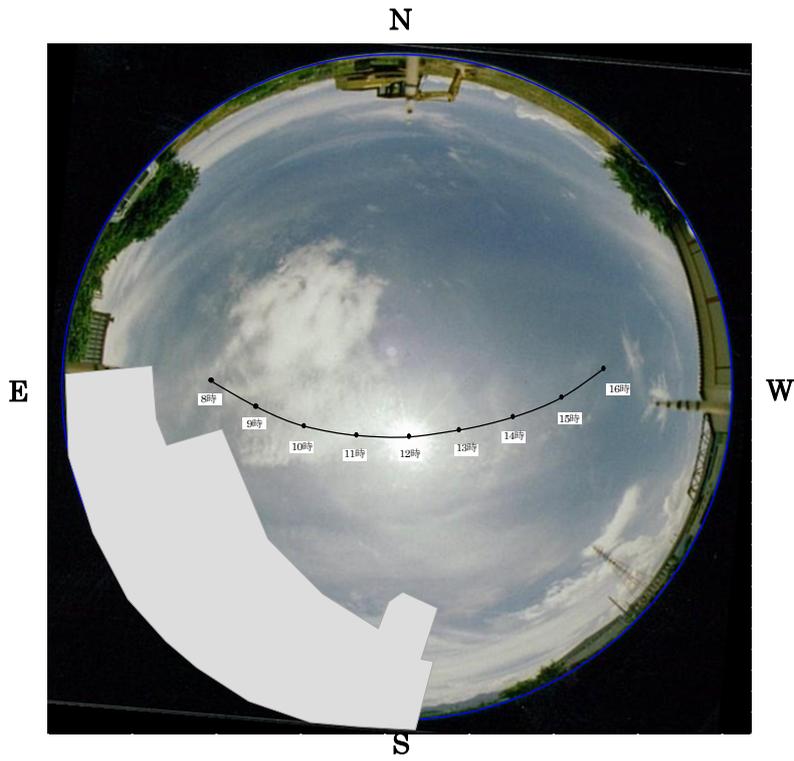
図 4-18-10(3) 夏至のNo. 1 地点

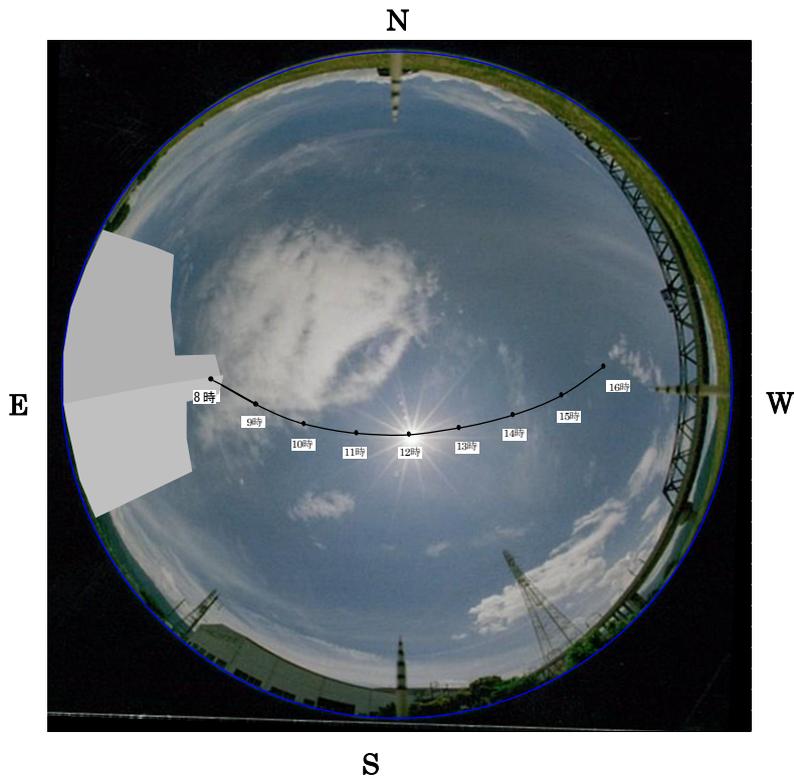
図 4-18-10(4) 夏至のNo. 2 地点
