1月

木曽の山の中では、荒廃した森林の復旧と災害を未然に防ぐため**治山事業**が進められています。今回は、治山事業の進め方と現在進められている治山ダム（谷止工）の工事箇所を紹介します。

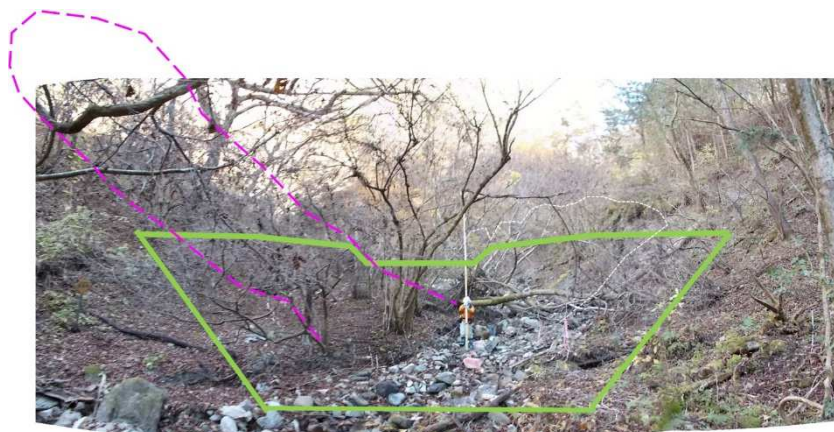
写真1 現地調査を行い治山ダムの位置を決定

地域からの要望→現地調査及び測量を行い工法と施工位置の決定(写真1)→設計→地域住民説明会→工事発注→準備工(支障木の伐採や河川水の迂回など 写真2)→治山ダムや土留工などの治山施設の本体工事(写真3)→完成
※治山事業の施工により溪流や山腹が安定して森林が復旧

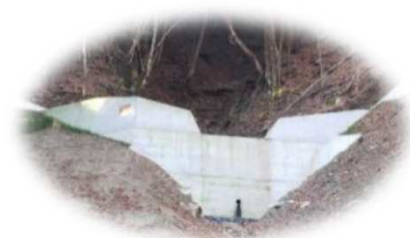
(完成イメージ)
※他の箇所です

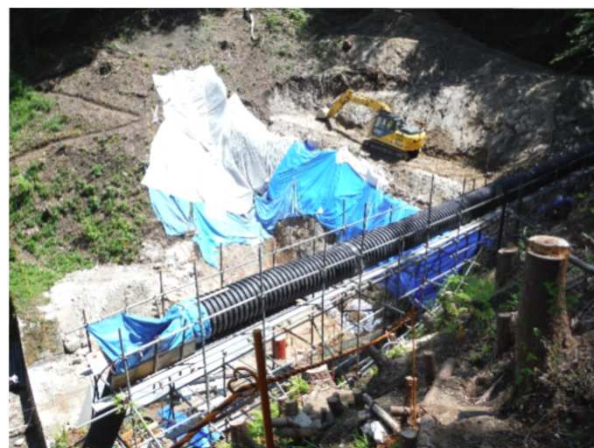
写真2 河川の流れを迂回させて土砂を掘削（谷止工施工位置）

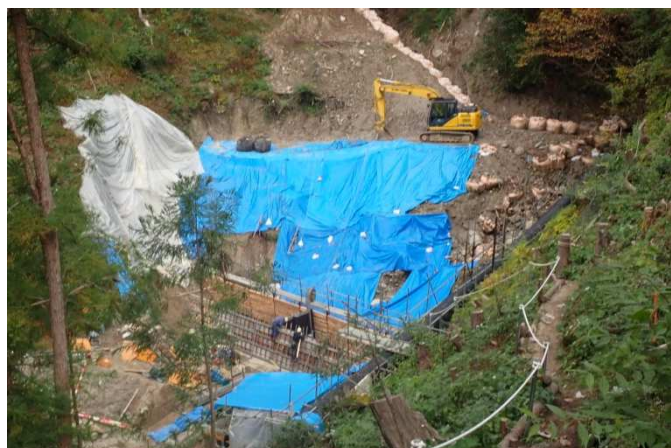
写真3 コンクリートを打ち込むために型枠を設置（工事は続く…）
