治山工事を進めています！～近年の完了工事の状況～

工 事 名	平成27年度災害関連緊急治山事業第6号工事 (H28.10.14竣工)
箇 所 名	長野市信州新町 字 長者屋敷
主 な 工 種	谷止工1個 L=23.0m H=7.0m V=340m ³ b=2.0m
目 的	渓床内の不安定土砂及び流木の流下を抑止する(H27.9 台風18号災害)

工 事 名	平成27年度復旧治山事業第25号工事(補正) (H28.11.24竣工)
箇 所 名	千曲市羽尾 字 冠着山
主 な 工 種	実播工(補強土植生のり砕工) A=1,675m ²
目 的	平成27年3月に融雪災により崩壊した山腹斜面を復旧する

工 事 名	平成25年度予防治山事業第27号工事 (H27.3.25竣工)
箇 所 名	長野市信州新町字花倉
主 な 工 種	山腹工A=0.20ha 土留工 (Co) 3個(110m ³),伏工 770m ² ,丸太筋工130m,水路工70m
目 的	平成25年9月豪雨災により崩壊した山腹斜面を復旧する

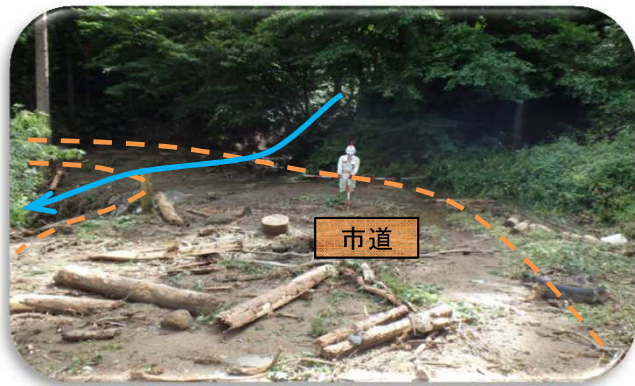
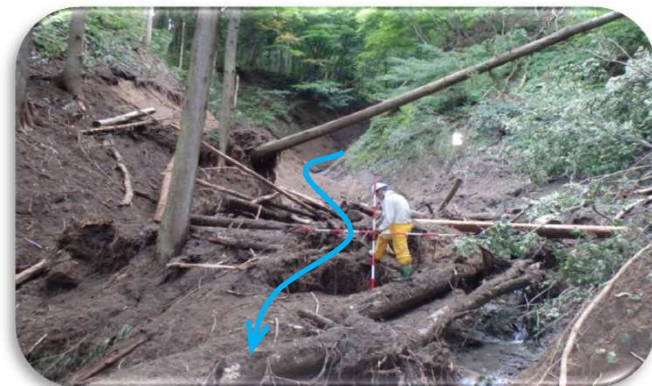
H27.9.10に発生した台風18号により、長野市信州新町では、時間最大雨量20mmを観測し局地的な集中豪雨となりました。この豪雨により、長者屋敷では市道に多量の土砂が流出しました。

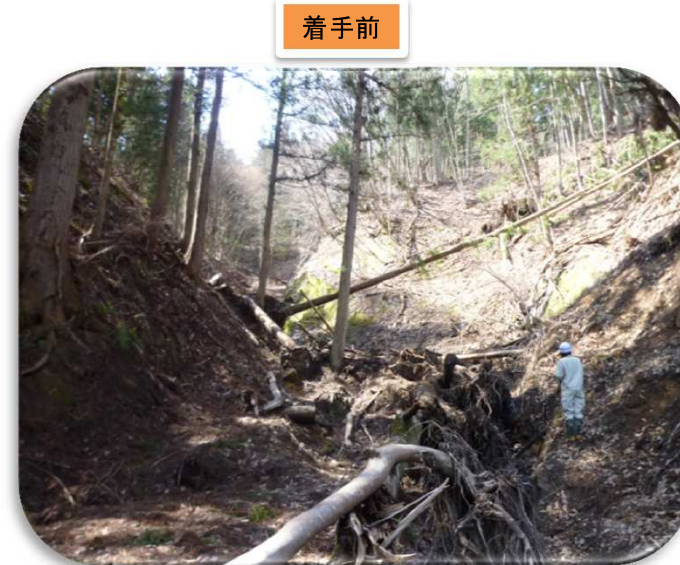
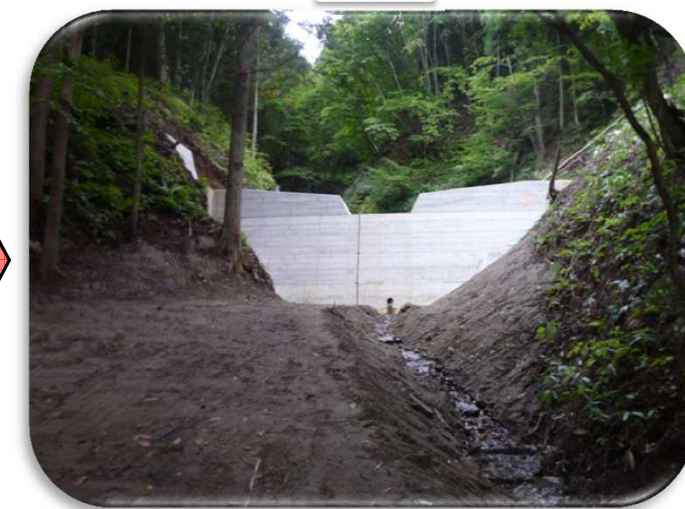
平成28年4月からコンクリート谷止工の施工を始め、10月に完了しました

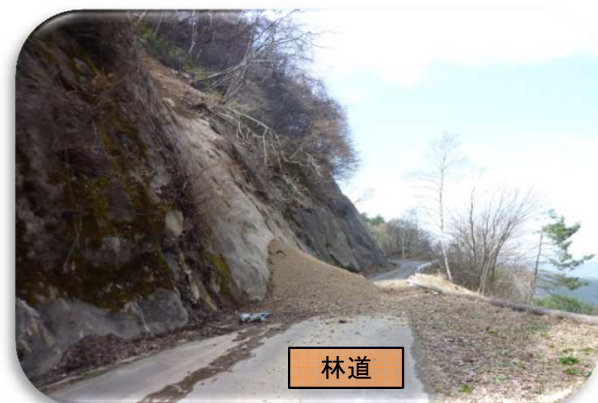
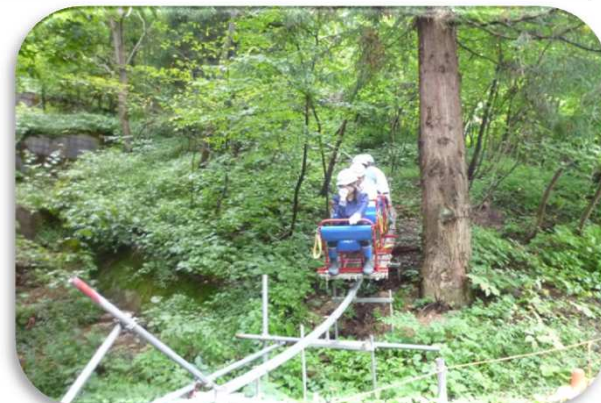
平成27年の春先、融雪等の影響により林道法面の上部で山腹崩壊が発生し、林道に土砂が流出しました

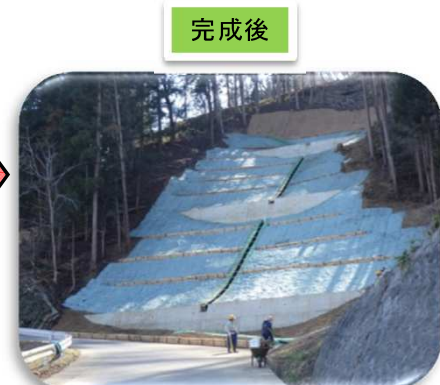
完成後

完成後から、緑になり徐々に山に戻りつつあります…(^o^)
