長野県林業総合センター - 塩尻市片丘 5739
 Nagano-prefectural Forestry Research Center
 TEL 0263-52-0600 FAX 0263-51-1311

ニセアカシア

キ-ワ-ド:ニセアカシア、根系

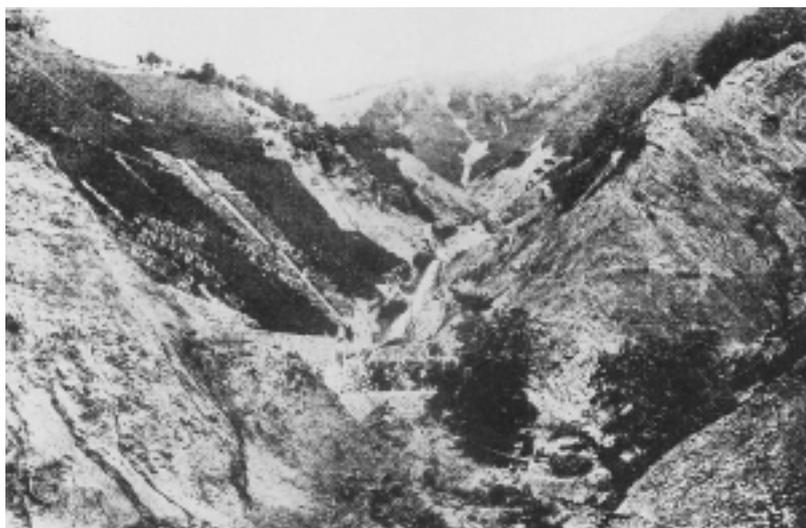
明治44年の牛伏川源流日影沢(牛伏川砂防工事沿革史(四)より)

ニセアカシアが日本にやってきたのは明治6年(1873年)で、最初は公園緑化樹として植栽されましたが、明治の中頃から荒廃地緑化にも使われはじめました。明治18年から始まった松本市の牛伏川砂防工事では、右の写真のような荒廃地の緑化工事にニセアカシアが植栽された記録が残っています。

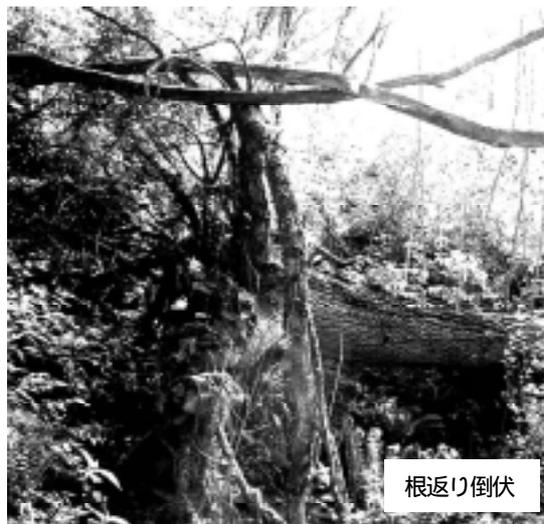
ニセアカシアの根系は、柔軟なロープ状で、地表近くを遠くまで横走りしており、土壌の緊縛力は大きいと考えられています。

ところがニセアカシアの根系は30年生程度になると活力が低下し、腐朽したり、もろくなってしまいます。

その結果、台風や冠雪などにより、「根返り」して倒れるものが多発し、倒れるときに地面に大きな穴を開けてしまうため、山腹崩壊のきっかけを作ることにもなります。
