森上の断層崖 (撓曲)

災害伝承 DATA

所在地：長野県北安曇郡白馬村北城
緯度・経度：北緯 36 度 42 分 32.0 秒
東経 137 度 52 分 40.0 秒

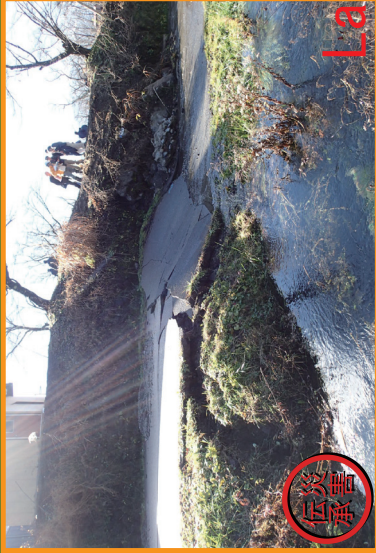
カードの写真は、長野県神城断層地震で白馬村北城の森上地区の水田に出現した逆断層です。左側（東側）の地盤が右側（西側）の地盤に衝突して盛り上がった様子が分かります。この付近では 85cm 前後の変位量となりました。
