激特事業の進捗状況

天竜川上流河川事務所

天竜川直轄管理区間の河川激甚災害河川激甚災害対策特別緊急事業（激特事業）は平成18年度から事業を開始しており、平成18年度中に測量・設計を実施した上で平成19年3月より随時工事を発注し、平成21年1月末現在 8 工事が行われています。

伊那市内で計画している激特工事

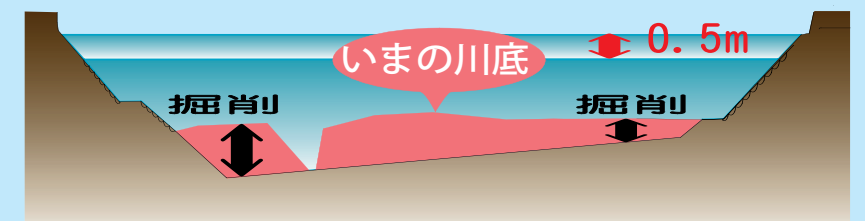
河道掘削

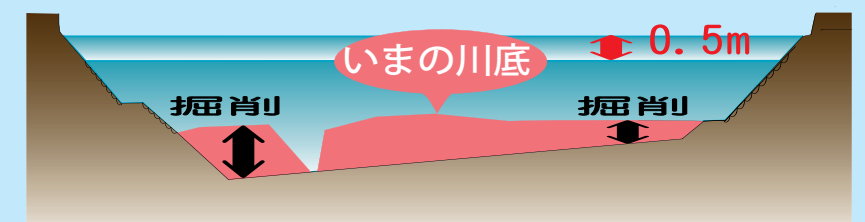
河道掘削

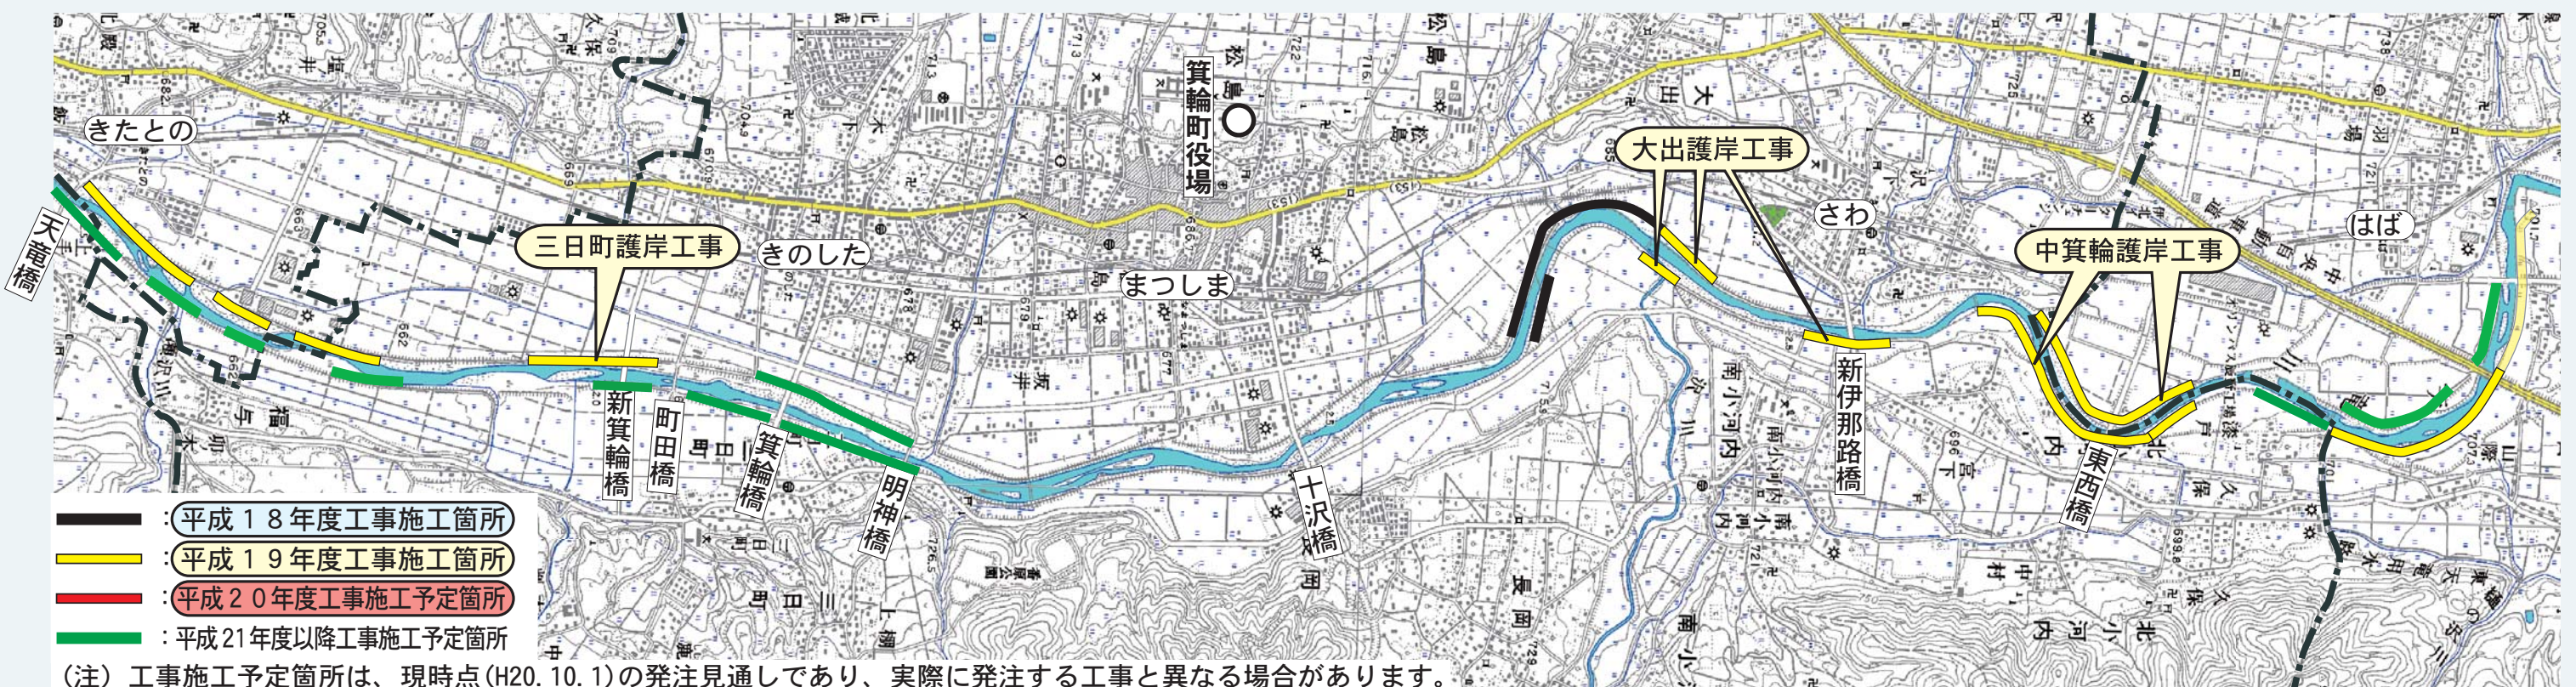
河道掘削、橋梁補強のイメージ図

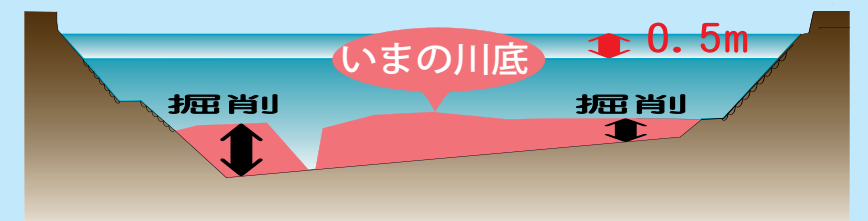
河道掘削

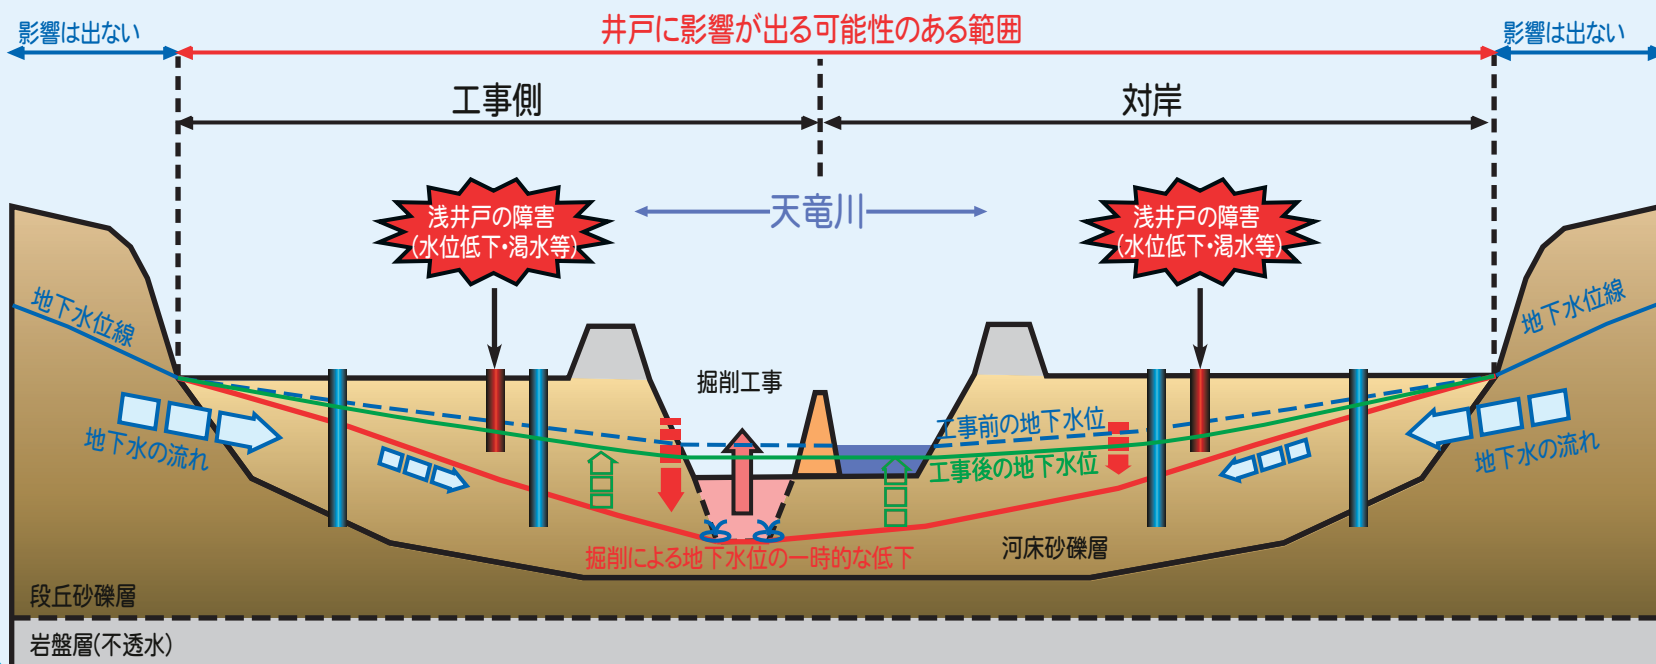
工事期間中は、工事に伴って周辺地域でご利用の浅井戸（深さ15m未満程度）やポンプ深度の浅い井戸等においては、井戸障害発生（水位低下・井戸枯れ等）の恐れがあります。工事の影響によって井戸障害が発生した場合は、速やかに対応させていただきますので、お手数ですがご連絡頂けますようお願い致します。

井戸障害発生のイメージ

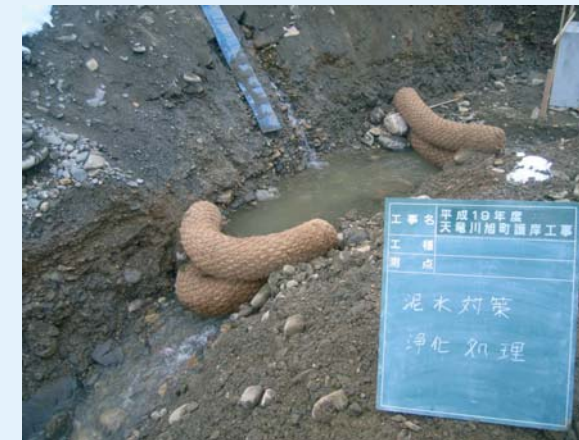
フィルターの設置

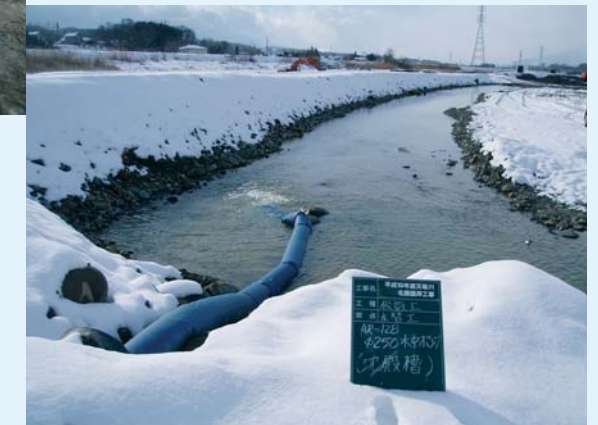
沈殿槽にて処理
