5.3 粘土の注入

5.3.1 灰白色軟質物の状況

5.4 基盤岩の浸食面の凹凸形状

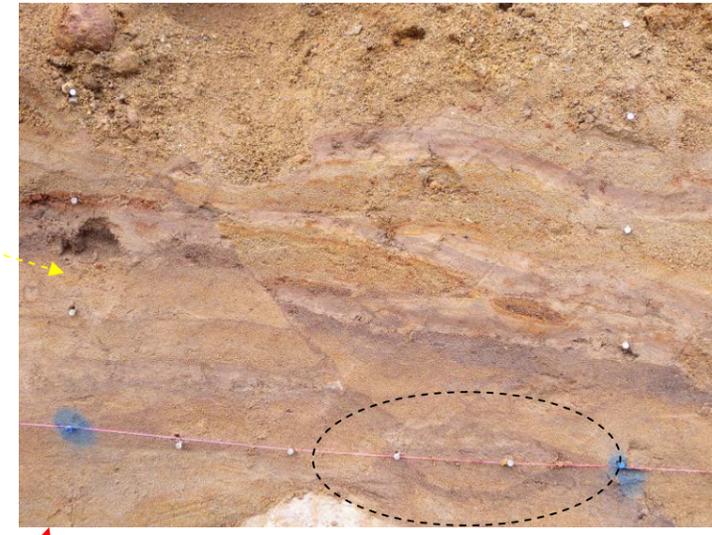
写真 5.2.41 写真 5.2.40 の段差のクローズアップ
段差を示す筋状の不連続面はほぼ水平に伸びる同質の層内に吸収されており（黒枠付近）、下方には連続しない。

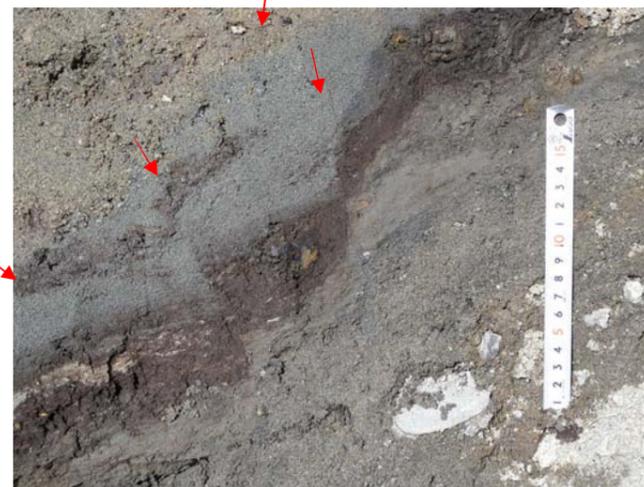
写真 5.2.43 写真 5.2.42 のクローズアップ 2箇所 2箇所の段差が確認される。

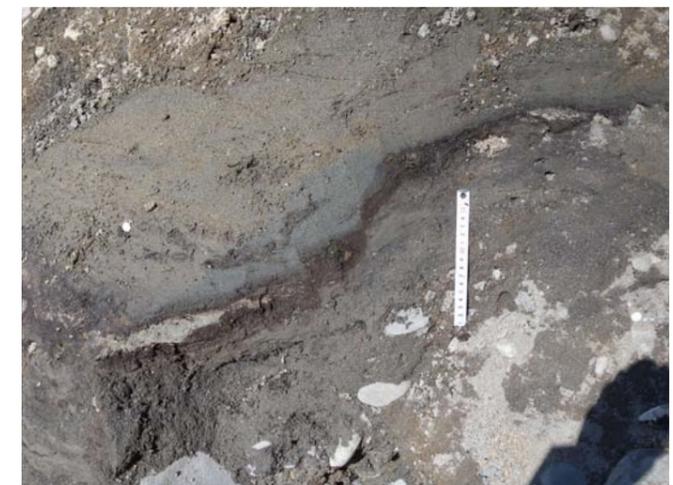
写真 5.2.51 トレンチ 1' のたわみに発達する段差。段差をもつ面の長さは、10~15cm 程度である。

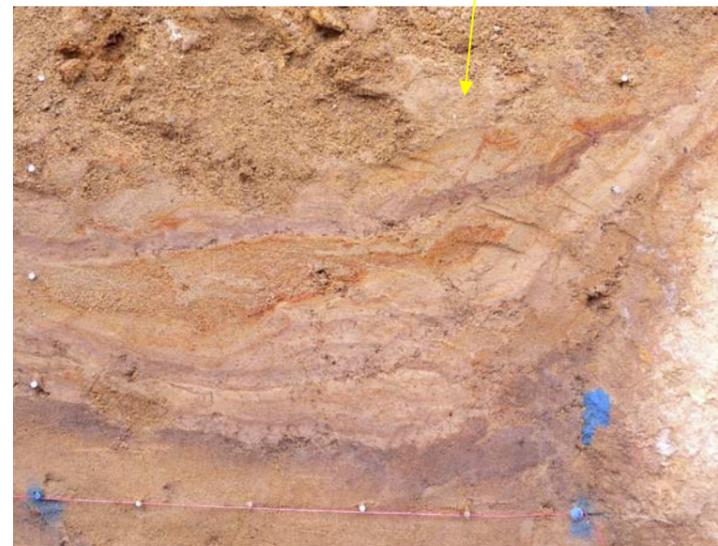
写真 5.2.52 トレンチ 5 山側壁①に認められた段差
写真右端の巨礫付近では、これを取りまくような上に凸なたわみがある。

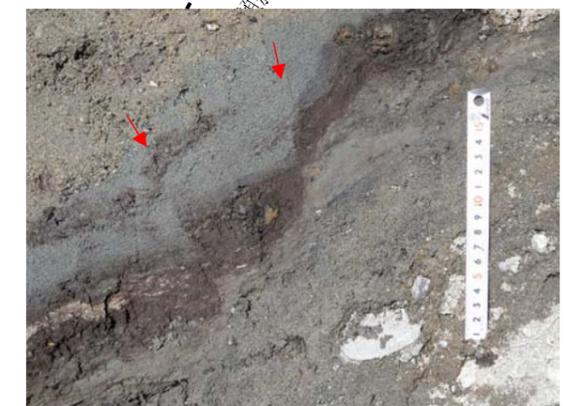
写真 5.2.55 写真 5.2.54 の拡大写真
2本の段差が確認される。

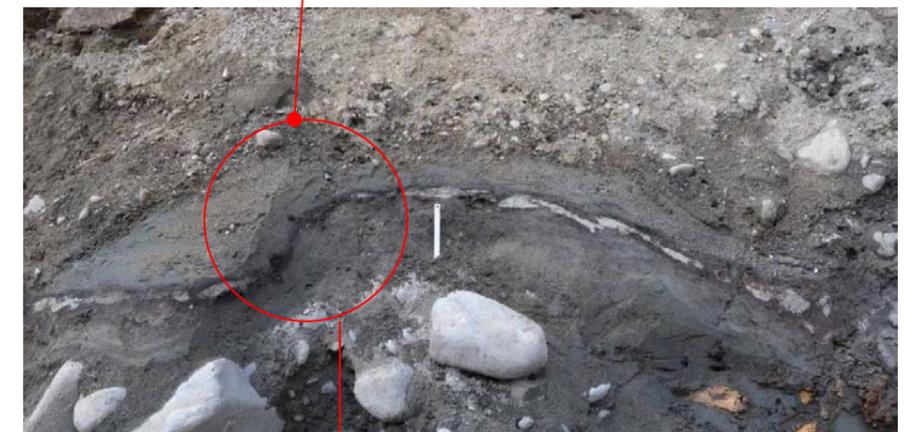
写真 5.2.56 トレンチ1'中央壁面のたわみに見られる逆断層的な段差

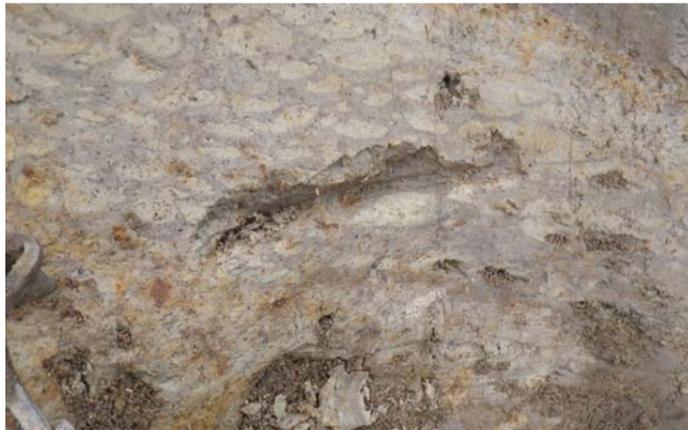
写真 5.2.58 仮排水トンネル呑口法面に、皿状構造と見られる構造が認められる。

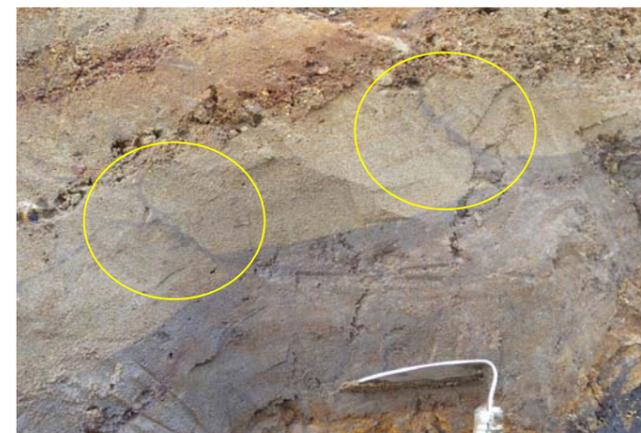
写真 5.2.59 仮排水トンネル呑口～トレンチ 6 の間の山側法面に現れた、ピラー構造*1とみられる構造。有機質砂層は段差を生じているが、段差は同層の下限には認められない

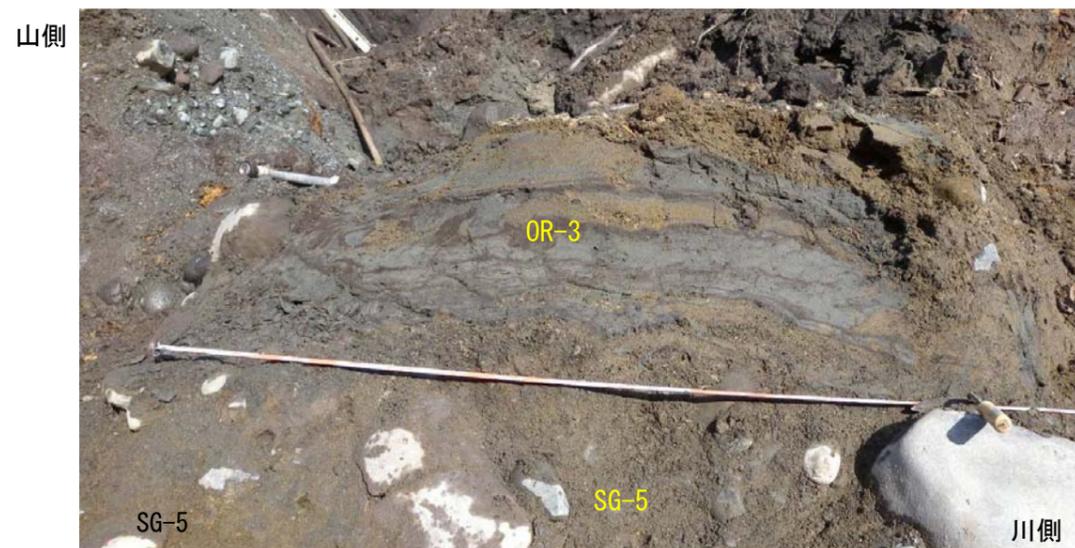
写真 5.2.62 被覆層除去範囲全景
数 cm 毎に追い込みを行い、堆積構造の確認を行った。

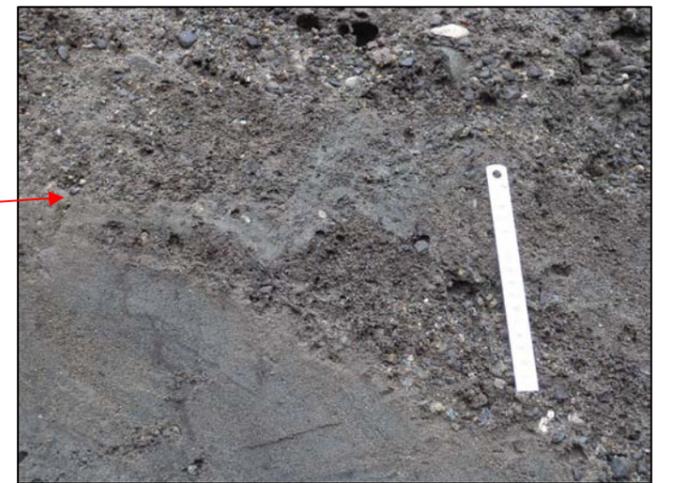
写真 5.2.67 噴砂跡と見られる構造

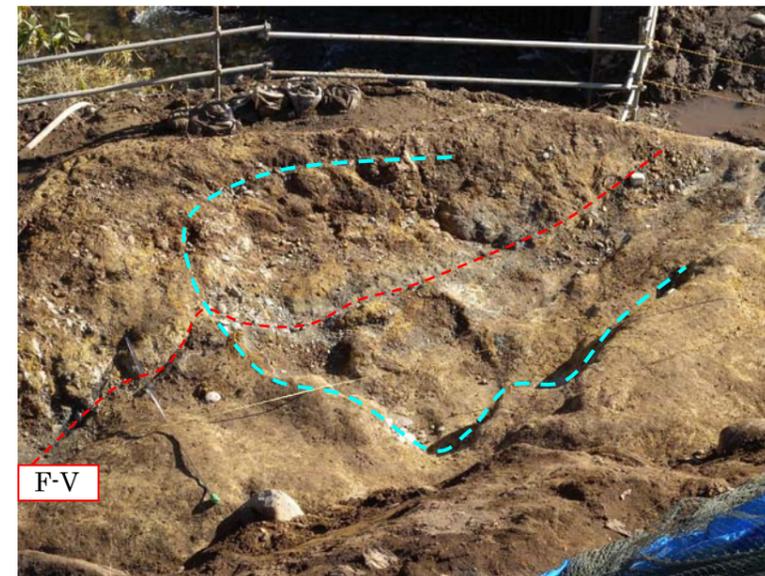
写真 5.4.7 岩盤面の調査範囲下流部の馬蹄形凹み
直径は約 3m で、深さは約 50 cm である。写真左手奥の縁はオーバーハングしており、縮まりの良い砂礫が付着している。F-V 断層はこの凹みを横断しているが、凹みの外形が F-V 断層の両側で食い違っている状況は認められない。

写真 5.4.8 写真 5.4.7 の馬蹄形凹みを上流山側から見る。
