新クリーンセンター建設に係る 事後調査報告書

令和2年6月

佐久市・北佐久郡環境施設組合

本報告書は、新クリーンセンター建設に係る環境影響評価書（以下「評価書」という。）に基づき実施する工事中における事後調査の実施について、令和元年度分の実施状況を取りまとめたものである。

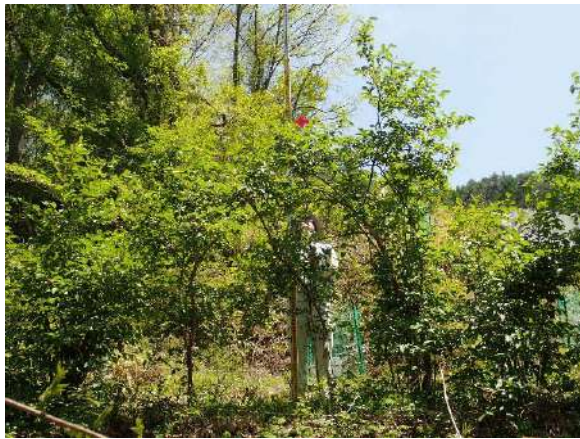
写真 3.4.59 移植個体の状況確認(5月)

環境保全 措置・ 事後調査	主な実施状況		写真 番号
	実施内容	実施日	
成木の移植	移植個体(No. 1～No. 8)の状況確認(樹木活力度調査)の実施。 平成27年4月20日移植個体は全ての個体で順調に展葉し、 開花や結実している。No. 6に一部虫食い跡が確認された。	R1. 5. 16	3. 4. 59
	移植個体(No. 1～No. 8)の状況確認(樹木活力度調査)の実施。 平成27年4月20日移植個体は全ての個体で順調に展葉し、 黄葉が始まっていた。個体No. 5とNo. 6の一部の葉にカビによ る白斑が見られ、個体No. 7とNo. 8の一部の葉に虫食い跡が見 られた。なお、個体No. 7にフジの蔓が巻き付いていたため除 去した。	R1. 9. 3	3. 4. 60
種子の保 存及び播 種、育苗	播種個体及び挿し木個体の育苗状況確認の実施。 1)平成27年7月15日播種個体の育苗状況確認 生存していた1個体は枯死した。 2)平成29年6月29日播種個体の育苗状況確認 No. ③は樹高5.5cm、根元直径2mmで展葉した。 3)平成29年3月14日挿し木個体の育苗状況確認(発根促進剤 使用) No. ⑩は枯死した。No. ⑰は樹高21.0cm、根元直径6mmで展葉 した。なお、この個体は5月9日に開花していた。 4)平成31年3月8日挿し木個体の育苗状況確認(発根促進剤 使用) 発根まで半日陰で発根後に日向で育苗(駄温鉢平鉢とポリポ ットごとに鹿沼土、赤玉土、赤玉土+腐葉土で育苗)の18本 中16本で展葉あり。挿し木から発根後まで日向で育苗(駄温 鉢平鉢とポリポットごとに鹿沼土、赤玉土、赤玉土+腐葉土で 育苗)の18本中11本で展葉あり。	R1. 5. 16	3. 4. 61 3. 4. 62 3. 4. 63 3. 4. 64 3. 4. 65
	播種個体及び挿し木個体の育苗状況確認の実施。 1)平成29年6月29日播種個体の育苗状況確認 No. ③は樹高6.0cm、根元直径2mm 2)平成29年3月14日挿し木個体の育苗状況確認(発根促進剤 使用) No. ⑰は樹高21.5cm、根元直径6mm 3)平成31年3月8日挿し木個体の育苗状況確認(発根促進剤 使用) 発根まで半日陰で発根後に日向で育苗(駄温鉢平鉢とポリポ ットごとに鹿沼土、赤玉土、赤玉土+腐葉土で育苗)の18本 中6本で葉あり。挿し木から発根後まで日向で育苗(駄温鉢平 鉢とポリポットごとに鹿沼土、赤玉土、赤玉土+腐葉土で育苗) の18本中1本で葉あり。	R1. 6. 11	3. 4. 66 3. 4. 67 3. 4. 68 3. 4. 69

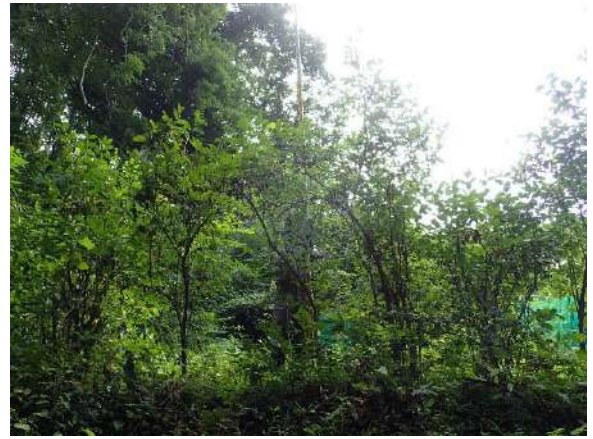
写真 3.4.60 移植個体の状況確認(9月)

全ての個体で順調に展葉して開花している。一部の個体に結実も見られる。				全ての個体で黄葉が始まる。一部の個体の葉にカビによる白斑や虫の食痕が認められる。また、フジの蔓が巻き付いている個体があったため除去した。					
		撮影日:5月16日				撮影日:9月3日

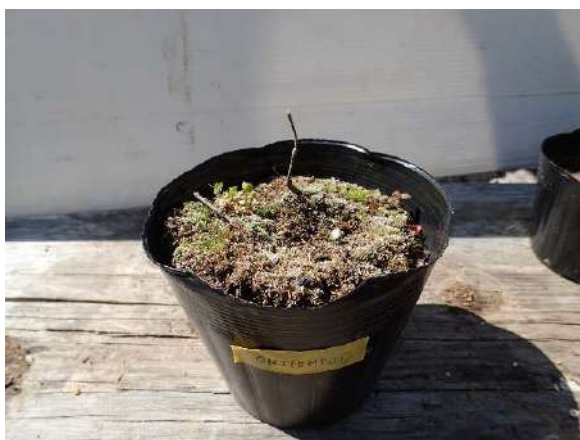
写真 3.4.61 H27 播種個体の状況(5月)

個体No.① 樹高4cm、根元直径4mm 枯死した。									
		撮影日:5月16日

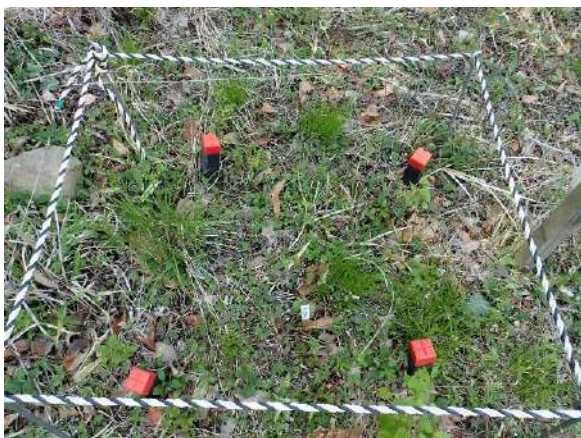
写真 3.4.92 移植地の状況 (5 月)

環境保全措置・事後調査	主な実施状況		写真番号
	実施内容	実施日	
生育個体の確認・移植先の森林整備	移植先及び周辺における個体の生育確認と移植先の周辺環境整備を実施。 1) 移植先及び周辺における個体の生育確認 平成 25 年度生育確認場所と平成 27 年度及び平成 28 年度の移植場所ではギンランは確認できなかった。昨年度にギンランを確認した周辺の林内でもギンランは確認できなかった。周辺に真新しいニホンジカの糞を確認した。 2) 移植先の周辺環境整備 移植先及び周辺の林内で臨床の低木や草本の鎌による刈り込み作業を行った。	R1.5.16	3.4.92 3.4.93 3.4.94
	移植先及び周辺における個体の生育確認を実施。 平成 25 年度生育確認場所と平成 27 年度及び平成 28 年度の移植場所ではギンランは確認できなかったが、昨年度にギンランを確認した周辺の林内では 13 個体の開花したギンランを確認した。1 箇所から 2 個体が生育している場所もあった。	R1.5.31	3.4.95
	移植先の周辺環境整備を実施。 移植先及び周辺の林内で林床の低木や草本を鎌と草刈り機で刈り込み作業を行い、枯れ木の倒木（支障木）をチェーンソーで除去した。なお、5 月の事後調査で 13 個体のギンランの開花を確認した周辺の林内ではギンランが種子を付けていた。	R1.9.3	3.4.96 3.4.97 3.4.98 3.4.99

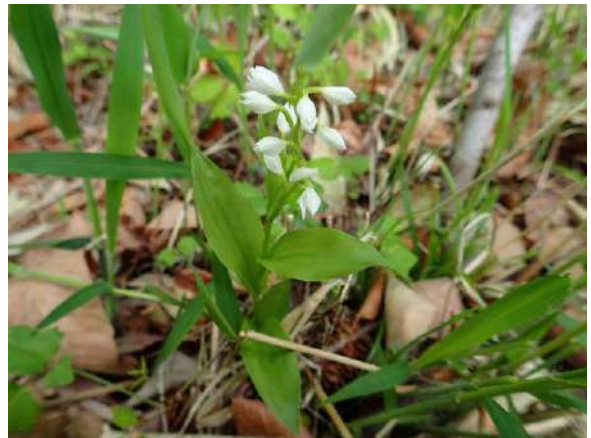
写真 3.4.95 確認個体の状況(5月)

ギンラン生育地環境では、林床のススキなどの草本や蔓性植物を草刈り機や鎌を用いて刈り込み等の整備を行った。平成25年度生育確認場所と平成27年度及び平成28年度の移植場所ではギンランの生育が確認されなかったが、平成29年度にギンランを確認した周辺の林内で13個体の開花したギンランが確認された。その後、周辺の林内ではギンランが種子を付けていた。

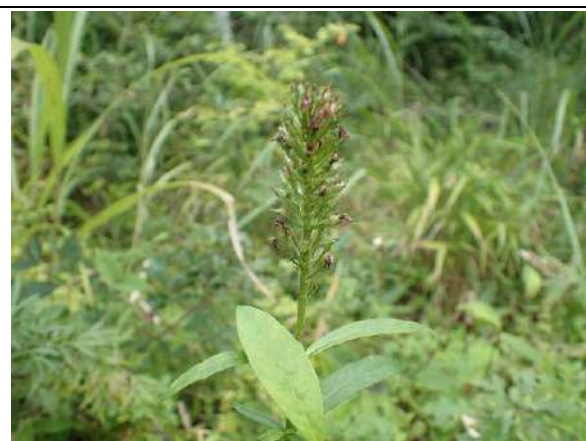
写真 3.4.100 個体の確認(8月)

ノジトラノオの生育状況確認において、保護のためのロープ張りの内外で 21 個体の生育を確認し、開花した後の花穂を 2 個体確認した。また、少し離れた場所で新たに 8 個体の生育を確認した。

環境保全措置・事後調査	主な実施状況		写真番号
	実施内容	実施日	
粉じんの防止	事業実施区域に隣接する林縁部（改変区域外）のノジトラノオ生育状況確認を実施。 保護のためのロープ張りの内外で 21 個体の生育を確認し、開花した後の花穂を 2 個体確認した。また、少し離れた場所で新たに 8 個体の生育を確認した。粉じんによる影響は見られない。	R1. 8. 28	3. 4. 100

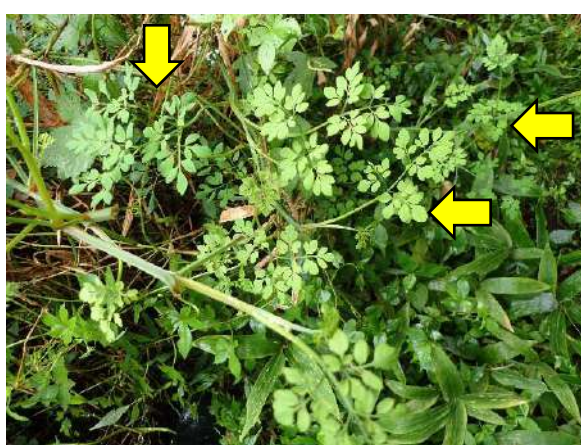
写真 3.4.102 生育状況 (8月)

ナガミノツルキケマンの生育状況の確認において、個体は移植当初の3個体から28個体が増え、生育範囲も広がっていた。10月には台風19号の影響により、移植地に少量の土砂が流入したが、移植した個体は旺盛に開花し、種子も多数確認しており影響は軽微と思われる。また、粉じんによる影響は見られない。

環境保全措置・事後調査	主な実施状況		写真番号
	実施内容	実施日	
粉じんの防止	移植先の生育状況確認を実施。 個体は移植当初の3個体から28個体に増え、生育範囲も広がっている。粉じんによる影響は見られない。	R1. 8. 28	3. 4. 102
	移植先の生育状況確認を実施。 台風19号の影響により、移植地に少量の土砂が流入したが、ナガミノツルキケマンへの影響は軽微と思われる。 移植した個体は旺盛に開花し、種子も多数見られる。粉じん等の堆積は見られない。	R1. 10. 21	3. 4. 103 3. 4. 104 3. 4. 105

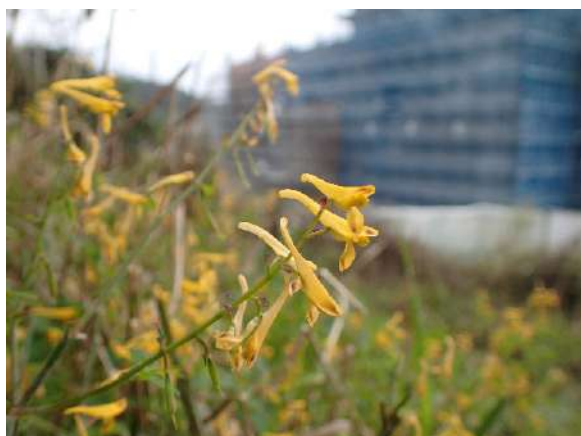
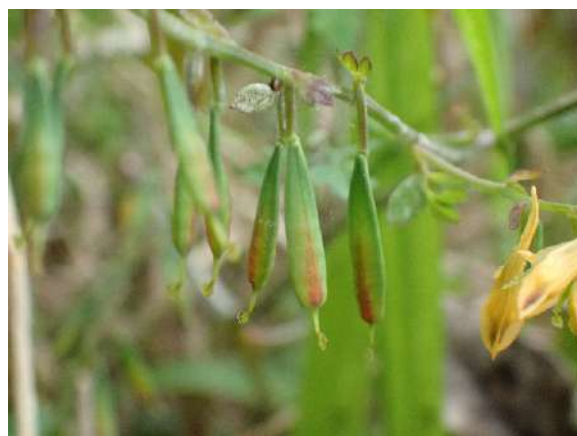
写真 3.4.104 生育状況 (10月)

写真 3.4.105 生育状況 (10月)

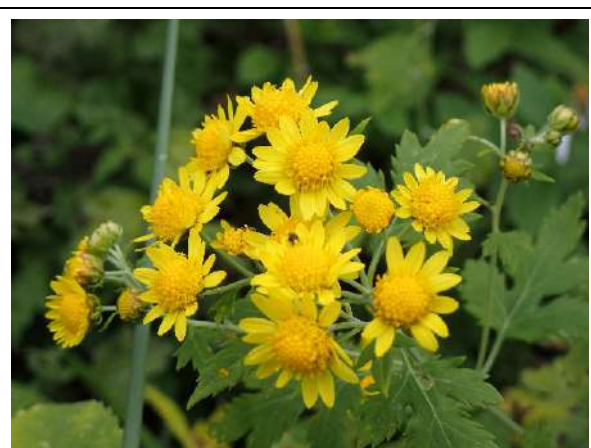
環境保全 措置・ 事後調査	主な実施状況		写真 番号
	実施内容	実施日	
粉じんの 防止	<p>生育個体の生育状況調査を実施。</p> <p>対象事業実施区域の直近（対象事業実施区域の北側に面した駐車場脇）に新たに1個体の生育を確認した。旺盛に開花し、生育状況に異常は無く、粉じん等の堆積も見られない。また、これまで事後調査を行っている対象事業実施区域からやや離れた場所でも約25個体が旺盛に開花しており、生育状況に異常は無く、粉じん等の堆積も見られない。</p>	R1.10.21	3.4.106

写真 3.4.106 生育状況(10月)

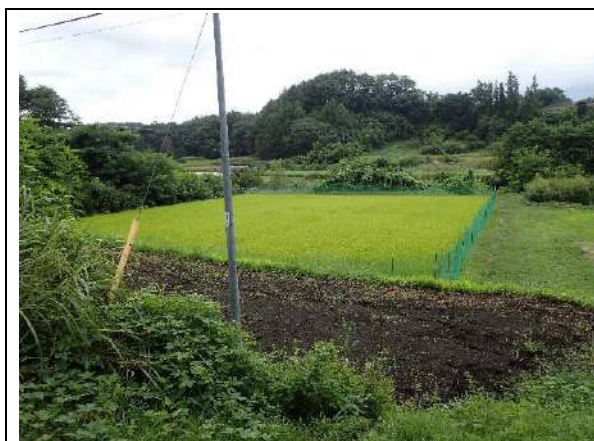
環境保全 措置・ 事後調査	主な実施状況		写真 番号
	実施内容	実施日	
排水温度 の監視	<p>生育状況の確認を実施。</p> <p>3枚の水田で生育個体をカウントし、計52個体の生育を確認した。アオウキクサ属の繁茂や水田の畦の草本類繁茂の状況により、毎年、生育確認数にバラツキが生じる。</p> <p>排水温度による影響は見られない。</p>	R1.8.28	<p>3.4.107</p> <p>3.4.108</p>

写真 3.4.107 生育地の状況(8月)

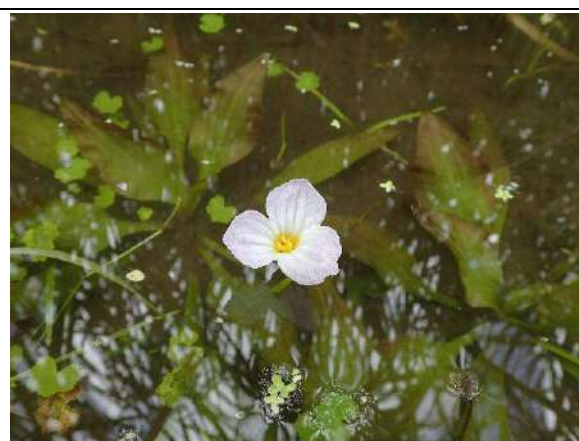
写真 3.4.108 生育状況(8月)

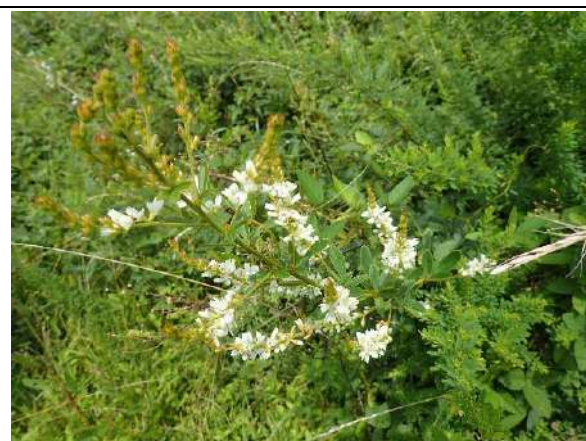
環境保全措置・事後調査	主な実施状況		写真番号
	実施内容	実施日	
粉じんの防止	生育個体の生育状況調査。 対象事業実施区域外(対象事業実施区域に隣接する佐久スキーガーデンパラダの用地)でイヌハギ2個体の生育を確認した。本種は環境省レッドリスト2019の絶滅危惧Ⅱ類(VU)と長野県レッドリスト2014の留意種(N)に該当する。なお、粉じん等の付着は見られない。	R1.9.3	3.4.109

写真 3.4.109 生育個体の状況(9月)

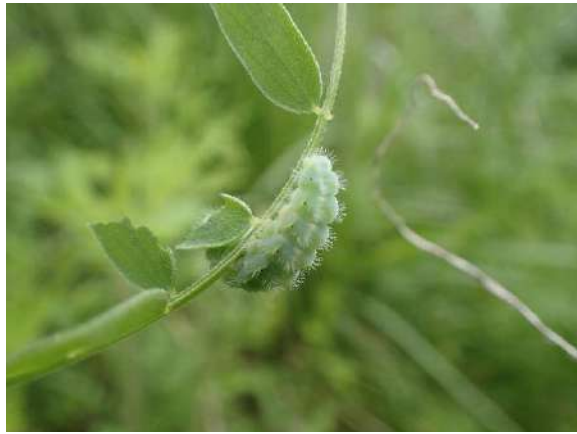
環境保全措置・事後調査	主な実施状況		写真番号
	実施内容	実施日	
幼虫、成虫等の生息確認	生息基盤移植先（平尾用水法面）における幼虫の生息確認を実施。 調査の結果、生息基盤移植先（平尾用水法面）の枠内で 10 個体、枠外で 16 個体の幼虫を確認し、昨年より 3 個体に比べ増加していた。なお、生息基盤となるクサフジの生育は順調で、大きな株も目立つ。	R1.6.7	3.5.1 3.5.2
	ベニモンマダラ(成虫)の生息確認を実施。 生息基盤移植先（平尾用水法面）で 4 個体の成虫を確認し、佐久スキーガーデンパラダのリフト付近で 18 個体、ゲレンデ付近で 7 個体の成虫を確認した。なお、ゲレンデの一部はキャンプ場として草刈りが施されていた。	R1.7.25	3.5.3
生息基盤の移植	生息基盤移植先（平尾用水法面）における生育管理を実施。 クサフジの生育量を把握するため、植被面積の計測を行った。面積は約 17.9m ² で、昨年度の約 17.0m ² より広がっていた。大きな株を形成する場所も見られ、開花状況も旺盛で健全に生育していた。また、イネ科植物の葉に付いたベニモンマダラの繭も確認された。なお、外来植物のオオブタクサの抜き取りを行った。	R1.7.12	3.5.4 3.5.5 3.5.6

写真 3. 5. 1 確認したベニモンマダラ幼虫(6月)

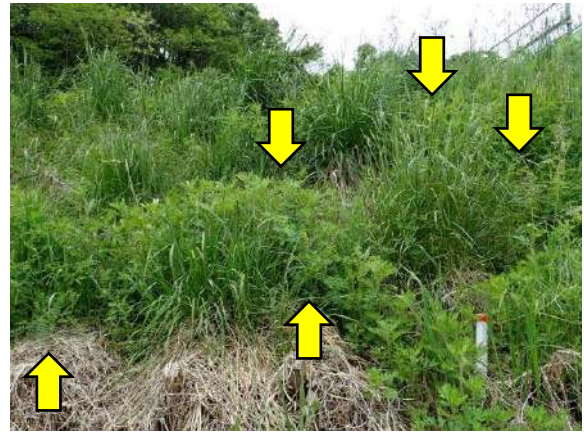
写真 3. 5. 2 移植個体の状況(6月)

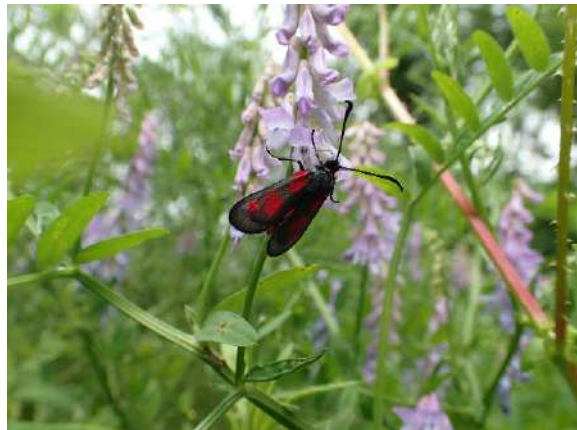
写真 3. 5. 3 確認したベニモンマダラ成虫(7月)

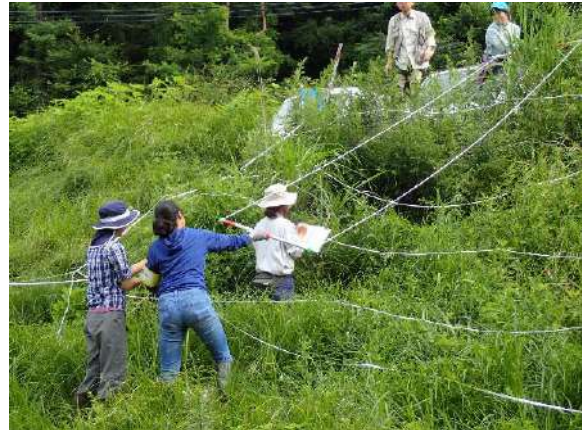
写真 3. 5. 4 移植個体の状況(7月)

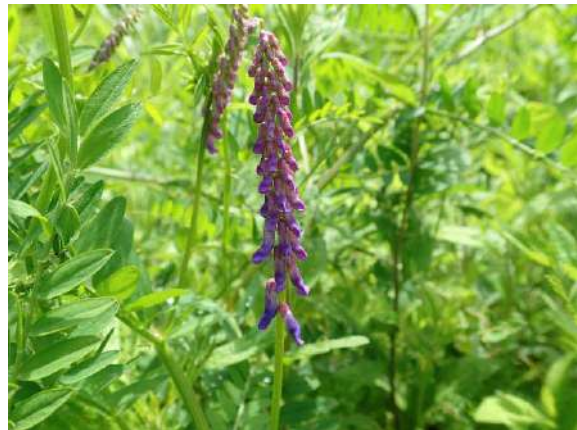
写真 3. 5. 5 移植個体の状況(7月)

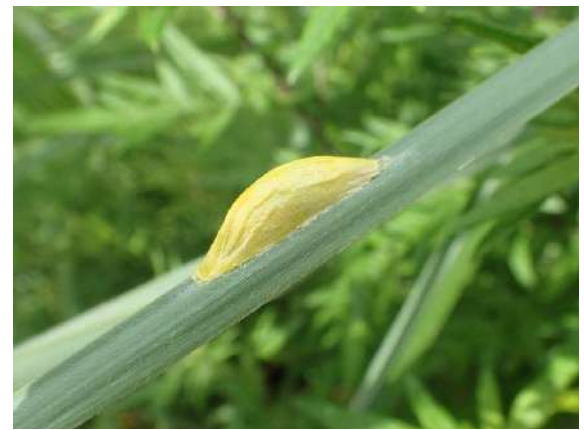
写真 3. 5. 6 播種個体の状況(7月)

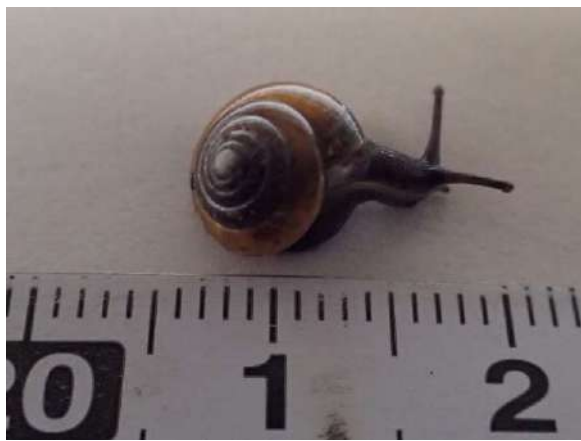
環境保全措置・事後調査	主な実施状況		写真番号
	実施内容	実施日	
移殖先における個体の確認	<p>移殖先における個体の生息の確認を実施。クリイロベッコウの生息確認調査を実施。調査の結果、対象事業実施区域の移殖先（事業予定地南）でクリイロベッコウ生貝2個体、死貝1個体を確認した。なお、クリイロベッコウ以外の確認した陸産貝類は事業予定地南で7個体、事業予定地東で11個体である。同定の結果、事業予定地南の移殖先においてクリイロベッコウの生貝2個体・死貝1個体を確認し、ヒダリマキゴマダイの生貝2個体・死貝6個体、ヒメベッコウガイの生貝1個体・死貝1個体、コオオベソマイマイの死貝1個体を確認した。</p> <p>事業予定地東の移殖先ではクリイロベッコウは確認されなかったが、ツノイロヒメベッコウの死貝4個体、ヤクシマヒメベッコウの生貝1個体、カスミヒメベッコウの死貝2個体、キビガイの死貝1個体を確認した。</p>	R1.6.14	<p>3.5.7</p> <p>3.5.8</p> <p>3.5.9</p> <p>3.5.10</p> <p>3.5.11</p> <p>3.5.12</p> <p>3.5.13</p> <p>3.5.14</p>

写真 3.5.7 クリイロベッコウの生貝

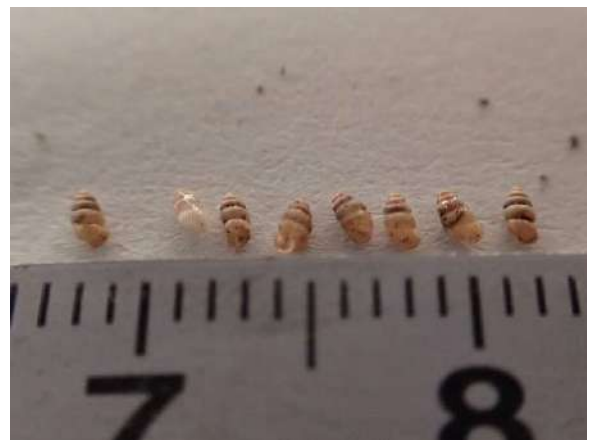
写真 3.5.8 ヒダリマキゴマガイの生貝・死貝

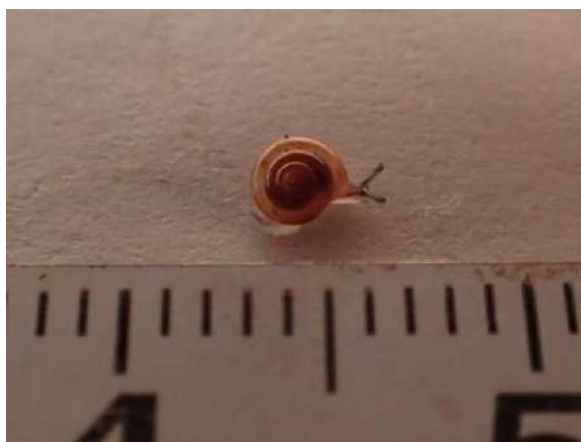
写真 3.5.9 ヒメベッコウガイの生貝

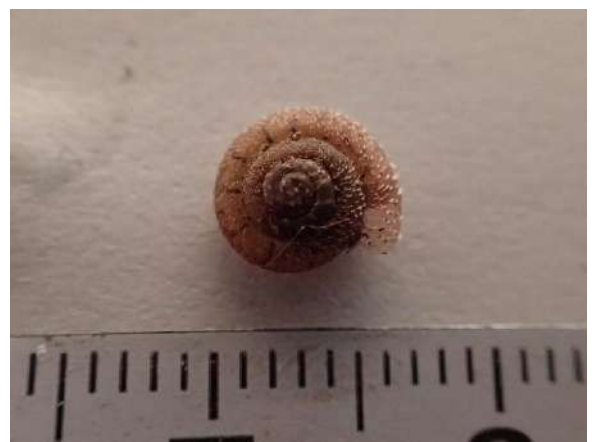
写真 3.5.10 コオオベソマイマイの死貝

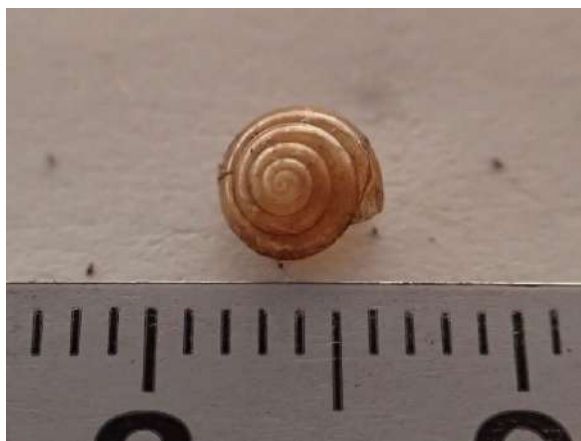
写真 3.5.11 ツノイロヒメベッコウの死貝

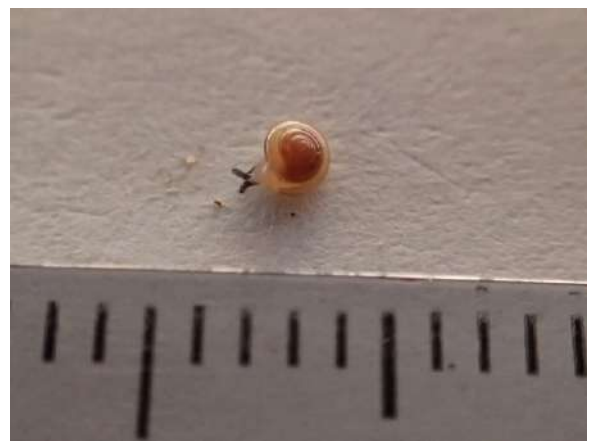
写真 3.5.12 ヤクシマヒメベッコウの生貝

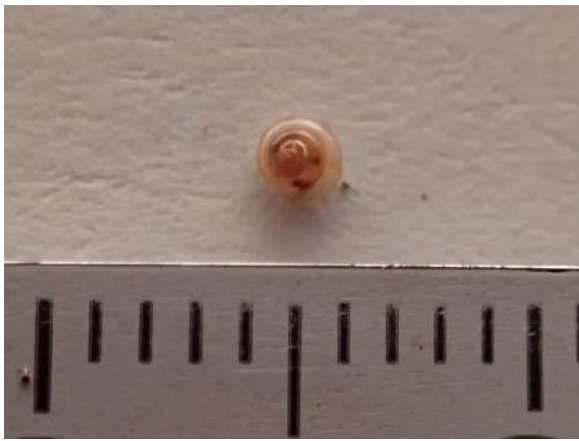
写真 3.5.13 カスミヒメベッコウの死貝

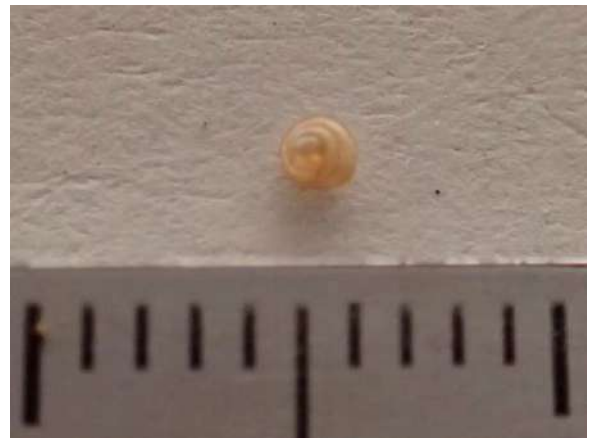
写真 3.5.14 キビガイの死貝

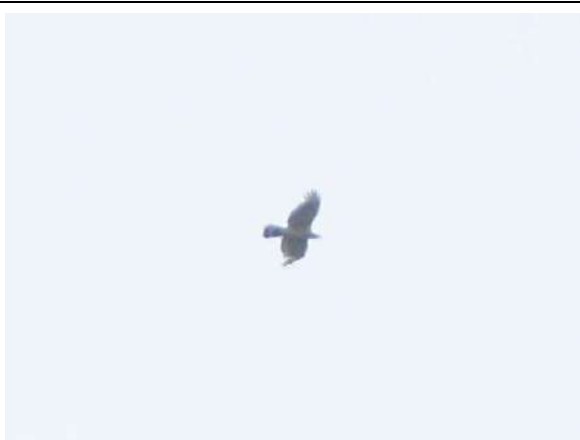
写真 3.5.21 ハチクマ成鳥 (8月)

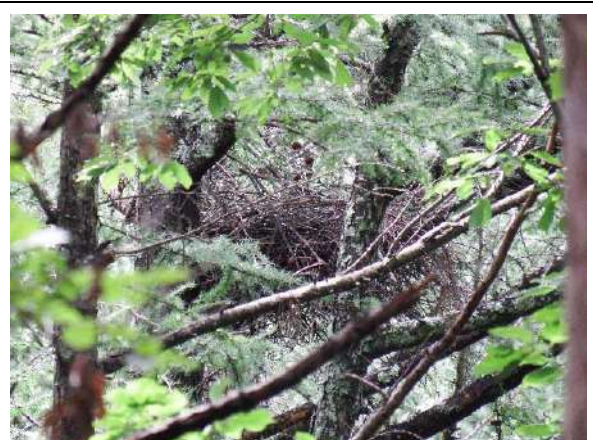
環境保全措置・事後調査	主な実施状況		写真番号
	実施内容	実施日	
モニタリング調査の実施・対象事業実施区域の近くで営巣活動が確認された場合の工期変更等の有無の検討	<p>営巣確認を実施。</p> <p>7月にハチクマの巣材運搬が確認された事業地東側の舟ヶ沢では、舟ヶ沢右岸の小さな谷の中で中型猛禽類の巣(N14)を新たに確認した。巣での個体の確認や、糞や羽毛等、繁殖に使用した痕跡は確認されなかったが、定点調査の結果及び営巣地環境等からハチクマの巣である可能性が高いと考えられる。定点調査ではハチクマのこの付近への餌運搬は確認されず、他の猛禽類への排斥行動も見られなかったことから、繁殖途中で失敗した可能性が考えられる。</p> <p>昨シーズン、ハチクマの営巣・繁殖が確認された巣(N9)においては、今季に使用した痕跡は認められなかった。また、既知の古巣(N4)、(N6)の他、N6の南西で新たに中型猛禽類の古巣(N13)を確認したが、これらにおいても今季猛禽類が使用した痕跡は認められなかった。</p> <p>以上の結果から、調査範囲における今季のハチクマの繁殖は1ヶ所(N14)で、営巣したものの何らかの理由により繁殖に失敗したと考えられる。</p>	R1. 8. 23	3. 5. 22 3. 5. 23

写真 3.5.22 N14 営巣確認実施状況 (8月)

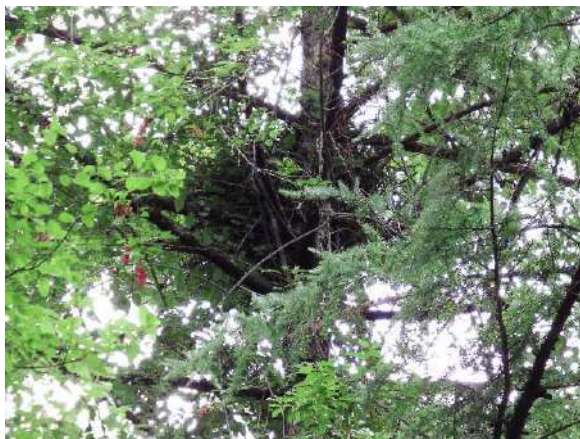
写真 3.5.23 N13 営巣確認実施状況 (8月)
