事後調査報告書

新クリーンセンター建設に係る
事後調査報告書

令和元年 6 月

佐久市・北佐久郡環境施設組合

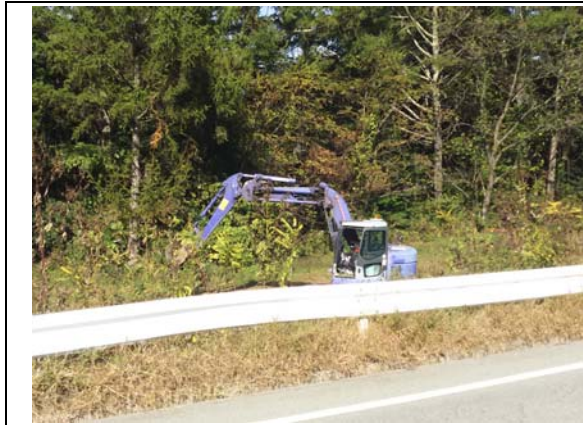
道路交通騒音の等価騒音レベル (L_{Aeq}) は、事後調査が 63 デシベルであり、予測結果よりも 1 デシベル上回った。予測結果よりも事後調査結果の等価騒音レベルが上回った理由として、事後調査実施中に本事業とは別の重機（バックホウ）及びスキー場の整備車が調査地点付近で稼働していたことが考えられる（写真 4.1.7～4.1.8 参照）。

写真 4.1.7 調査地点付近で稼働するバックホ

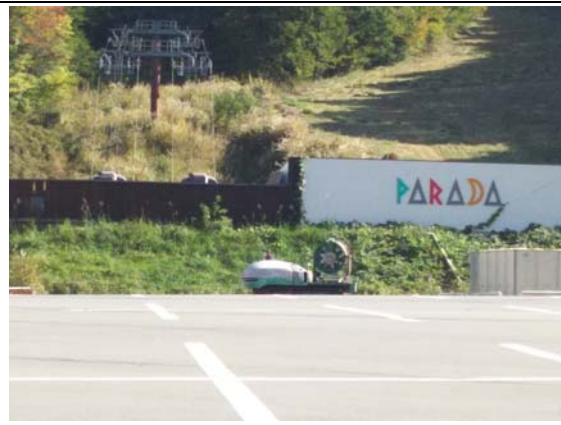
写真 4.1.8 スキー場の整備車

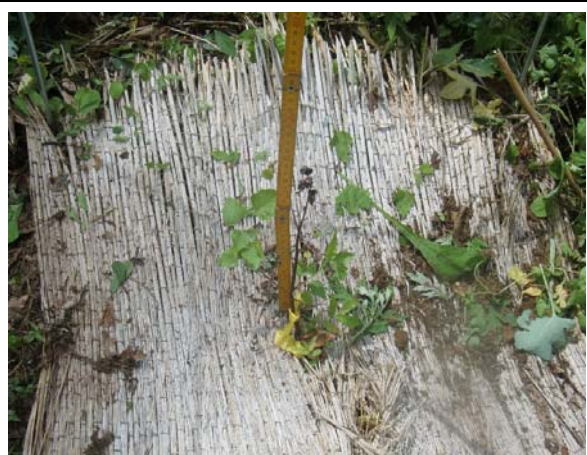
写真 4.4.24 H27 播種個体の状況(7月、植樹)

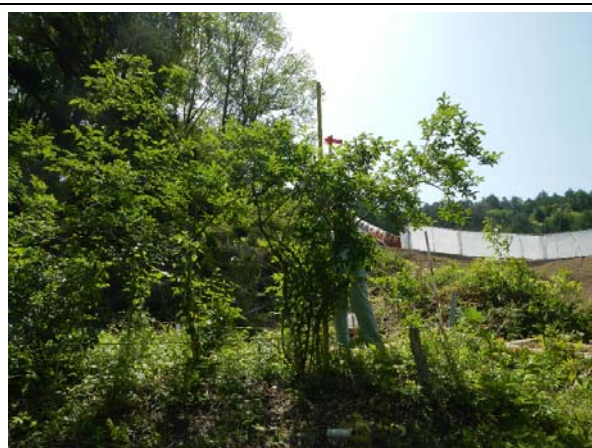
写真 4.4.56 移植個体の状況確認(5月)

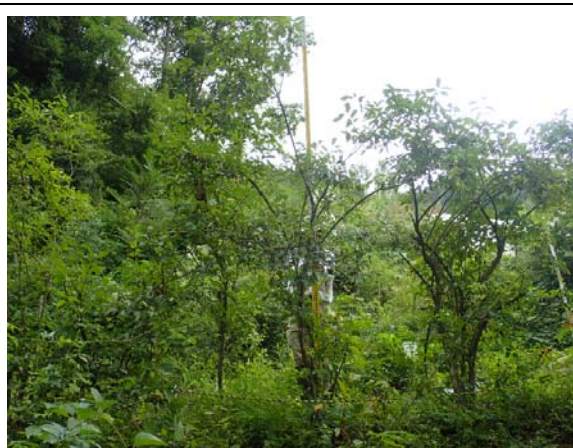
写真 4.4.57 移植個体の状況確認(9月)

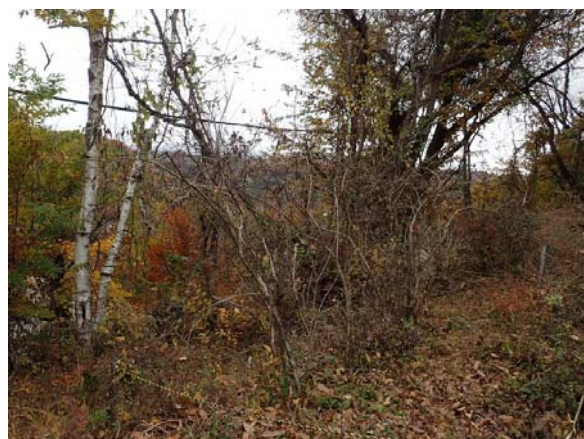
写真 4.4.58 移植個体の状況確認(11月)

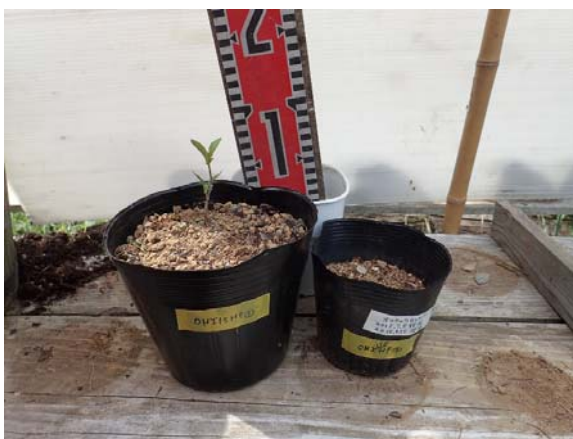
写真 4.4.59 H27 播種個体の状況(5月)

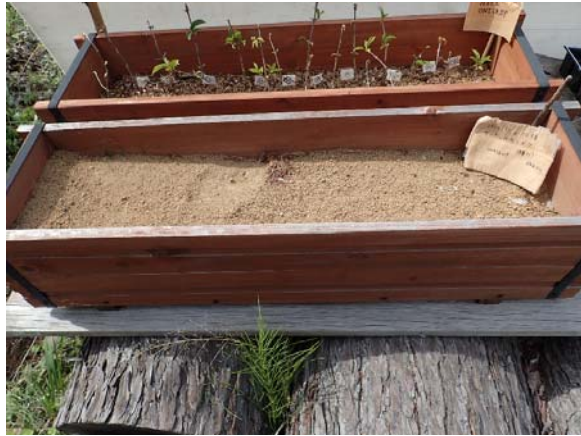
写真 4. 4. 60 H28 播種個体の状況(5月)

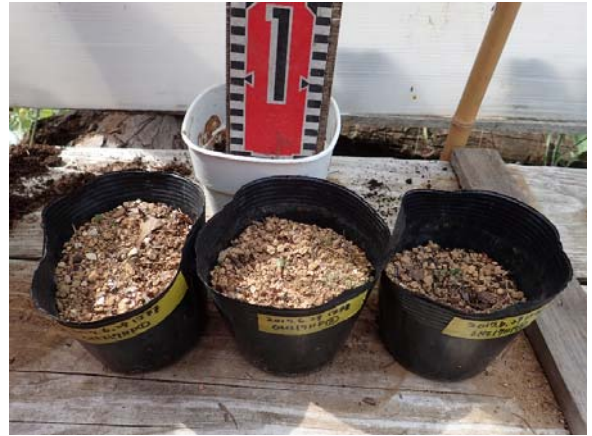
写真 4. 4. 61 H29 播種個体の状況(5月)

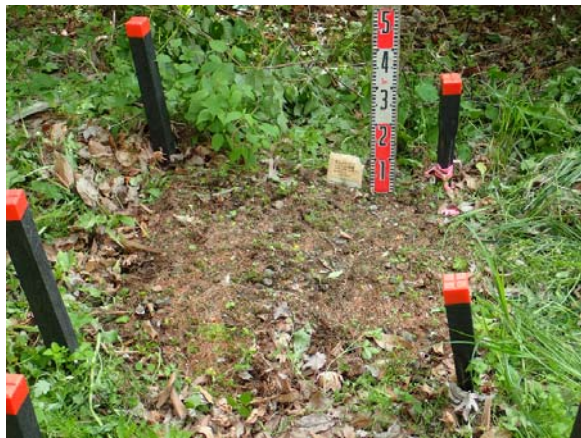
写真 4. 4. 62 H29 播種個体の状況(5月、床蒔き)

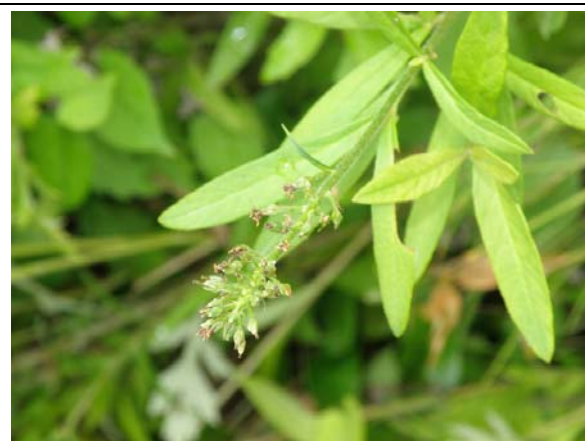
写真 4.4.107 個体の確認(8月)

ノジトラノオの生育状況確認において、保護のためのロープ張りの内外を含めて 20 個体以上の生育を確認した。開花した後の花穂を 4 個体確認し、粉じんによる影響は見られなかった。なお、開花は事後調査を開始して以降、初めての確認となる。

環境保全措置・事後調査	主な実施状況		写真番号
	実施内容	実施日	
粉じんの防止	事業実施区域に隣接する林縁部（改変区域外）のノジトラノオ生育状況確認を実施。保護のためのロープ張りの内外を含めて 20 個体以上の生育を確認し、開花した後の花穂を 4 個体確認した。開花は事後調査を開始して以降、初めての確認となる。粉じんによる影響は見られない。	H30.8.8	4.4.107

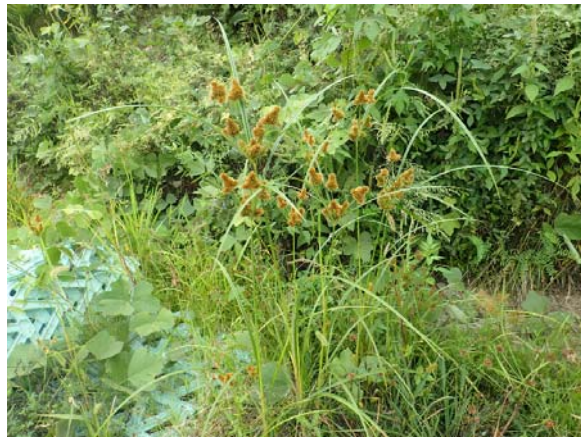
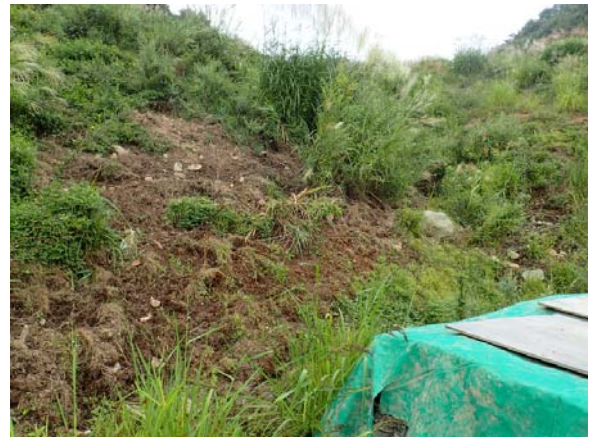
写真 4.4.108 生息状況確認(9月)

ヌマガヤツリは、対象事業実施区域外で生育が確認されており、工事による間接的影響が大きいと評価されていたため、生育状況を確認した。調査の結果、119個体の生育を確認し、粉じん等の付着は見られなかった。なお、生育地の一部では土砂の崩落と思われる痕跡が認められ、個体が消失した可能性があるものの、一部であった。また、表 4.4.16 に工事排水温度の一覧を示す。水温は、7月が33.0℃と高く、3月が4.0℃と低かったものの、工事排水の集水場所はノッチタンクまたはコンクリート打設後のこて等の工具の洗浄舟のどちらか一方であり排水量は少量であった。さらに、工事排水の排出先は、暗渠及び三面張り水路であり、ヌマガヤツリの生育地に排出されないことから影響がないと考える。

環境保全措置・事後調査	主な実施状況		写真番号
	実施内容	実施日	
粉じんの防止・排水温度の監視	<p>生育個体の生育状況調査を実施。対象事業実施区域外(対象事業実施区域に隣接する佐久スキーガーデンパラダの用地)で生育が確認されていた注目すべき種のヌマガヤツリであるが、工事による間接的影響が大きいと評価されていたため、生育状況を確認した。調査の結果、119個体の生育を確認し、粉じん等の付着は見られなかった。なお、生育地の一部では土砂の崩落と思われる痕跡が認められ、個体の一部が消失した可能性がある。また、工事排水は生育地に排出されないため影響がないと考える。</p>	H30.9.7	4.4.108 4.4.109

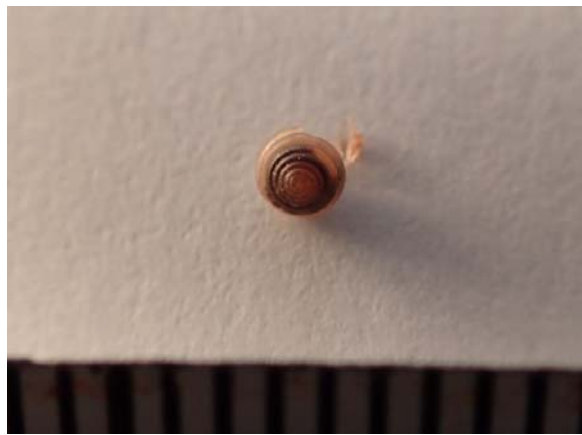
写真 4.5.8 クロイロベッコウの生貝

環境保全措置・事後調査	主な実施状況		写真番号
	実施内容	実施日	
移殖先における個体の確認	<p>移殖先における個体の生息の確認を実施。クレイロベッコウの生息確認調査を実施。調査の結果、クレイロベッコウと思われる個体も含めて、対象事業実施区域南東側の移殖先（地点③）で26個体、対象事業実施区域北東側の移殖先（地点④）で14個体の陸産貝類を確認した。同定の結果、対象事業実施区域南東側の移殖先（地点③）においてクレイロベッコウの生貝1個体・死貝1個体を確認し、ヒメハリマキビ（環境省 RL の準絶滅危惧、長野県 RL の留意種）の生貝1個体、ケハダビロウドマイマイ（環境省 RL 及び長野県 RL の準絶滅危惧）の死貝1個体を確認した他、ヒダリマキゴマガイ生貝10個体、ヤクシマヒメベッコウ生貝1個体、マギレヒメベッコウ（未記載種：学術論文などで正式に分類学的記載が行われていない生物種）の生貝1個体・死貝2個体、キビガイ生貝2個体、ハクサンベッコウ属の一種の生貝1個体・死貝2個体、ウラジロベッコウ生貝1個体、コオオベソマイマイ生貝2個体を確認した。対象事業実施区域北東側の移殖先（地点④）ではクレイロベッコウは確認されなかったが、ヒメハリマキビ（環境省 RL の準絶滅危惧、長野県 RL の留意種）の生貝2個体、ウロコビロウドマイマイ（環境省 RL 及び長野県 RL の準絶滅危惧）の生貝1個体を確認した他、ニホンケシガイ生貝5個体、ツノイロヒメベッコウ生貝1個体、コオオベソマイマイ生貝1個体を確認した。</p>	H30.6.21	<p>4.5.8 4.5.9 4.5.10 4.5.11 4.5.12 4.5.13 4.5.14 4.5.15 4.5.16 4.5.17 4.5.18 4.5.19 4.5.20</p>
