令和2年度治山事業における木材利用の施工事例

台形型木製治山ダムをλ型に増厚

木製床固工の更新

木製床固工の増厚

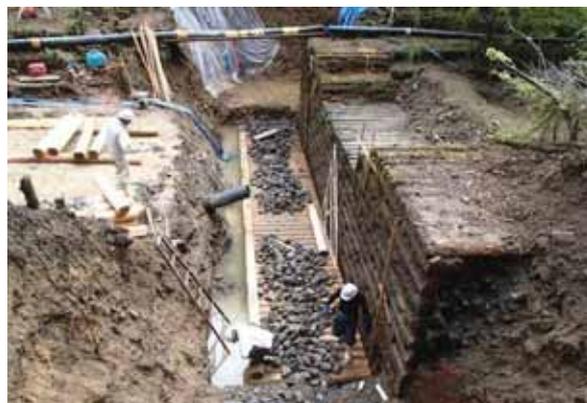
《対策実施後》

設置から 10 年以上経過し、部材の腐朽が進行し、また度重なる豪雨等により破損・摩耗が発生している。

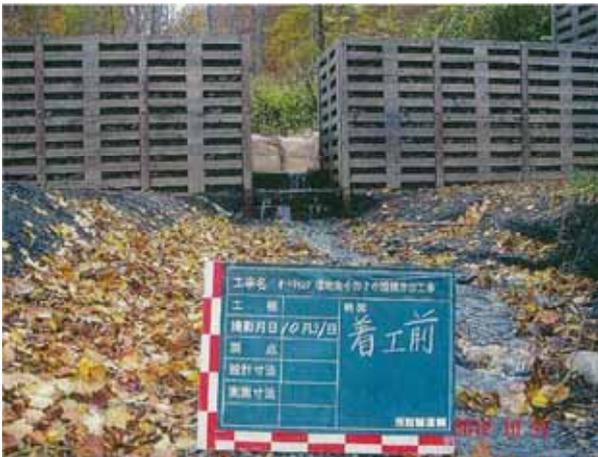
《対策実施前（平成 23 年設置後）》

損 傷 状 況：上流で生じた崩壊による想定以上の土圧によって全体の変形が生じ、個々の構造破壊による崩落転倒の可能性があります、下部の林道やキャンプ場周辺利用者への被害が懸念される。天端において全体に弓なりの歪みが見受けられる。

原 因：上流のNo.2床固工袖付近に発生した崩落土砂の過大な土圧により堤体に歪みが発生。

補 修 内 容：土圧を軽減するべく同品質に相当する構造物を堤体直前に追加し、堤体を破壊から回避させた。旧堤体の構造に手を加えず全面に同レベルの構造体を増厚することにより補強した。

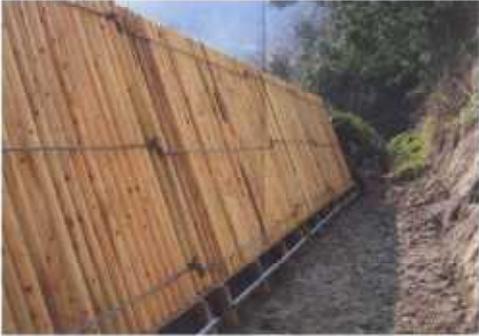
健全度	健全度評価基準 (閾値は目安)	参考事例
1	<ul style="list-style-type: none"> ・部分的に軽度の腐朽[※]が生じている、あるいは腐朽していない。

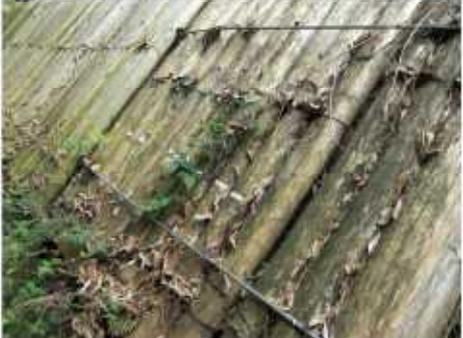
2	<ul style="list-style-type: none"> ・全面的に軽度の腐朽[※]が見られる。

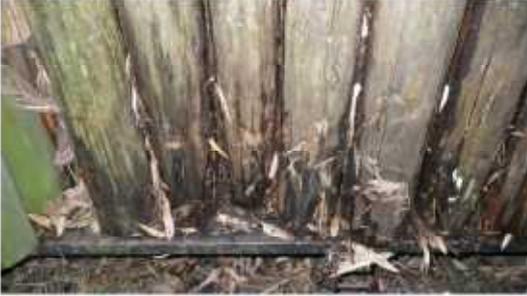
3	<ul style="list-style-type: none"> ・部分的に激しく腐朽[※]している。

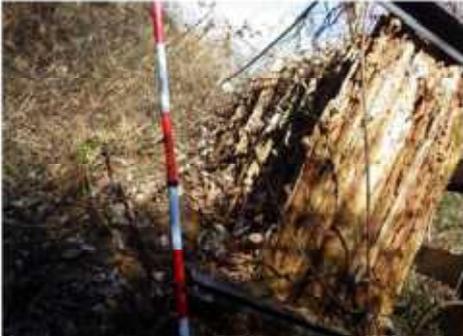
4	<ul style="list-style-type: none"> ・全面的に激しく腐朽[※]し、形が崩れている。

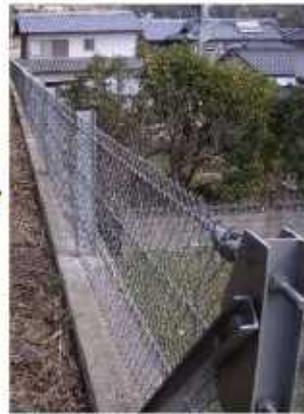
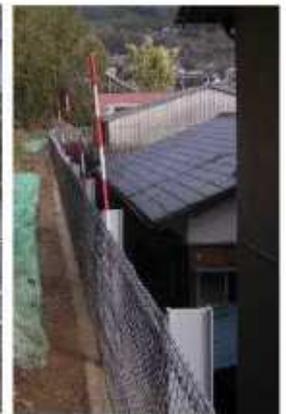
対策実施状況

- 内容:昭和46年度の緊急治山事業で設置された落石防護柵(ストーンガード)の金網及び支柱が潮風により腐食していた。損傷・劣化平成17年度に確認された。(34年経過) 平成17年度の県単治山事業において、金網、ワイヤロープについてはサビ防止のため亜鉛メッキ製のものに交換し、支柱についてはケレン作業後、サビ防止の塗装を行なった。
