■長野県姫川砂防事務所職員

長野県姫川砂防事務所
〒399-94
北安曇郡小谷村大字千国乙10307-3
TEL 0261-82-3100
FAX 0261-71-7003

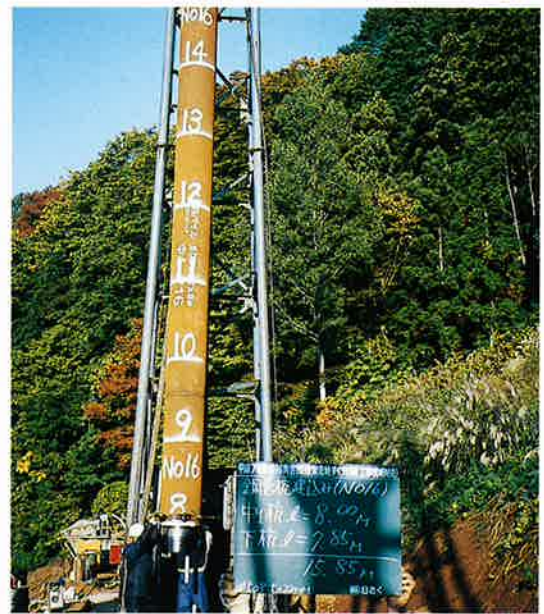
▲鋼管杭建込状況

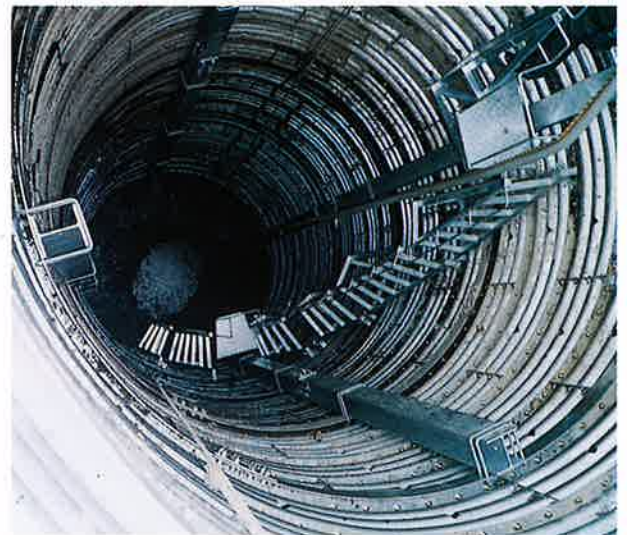
▲集水井完成

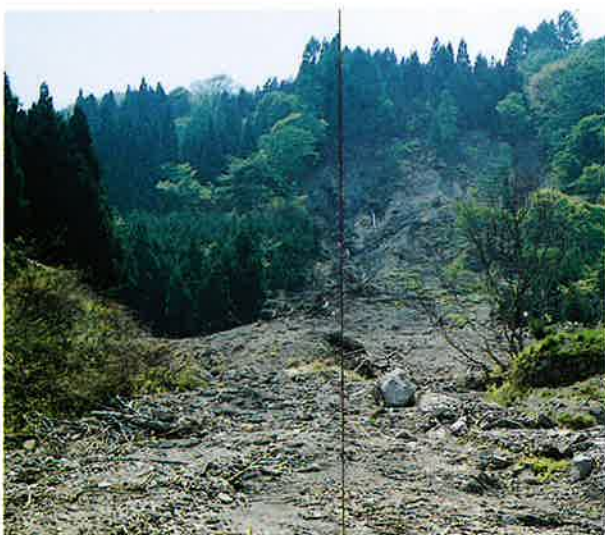
▲被災当時

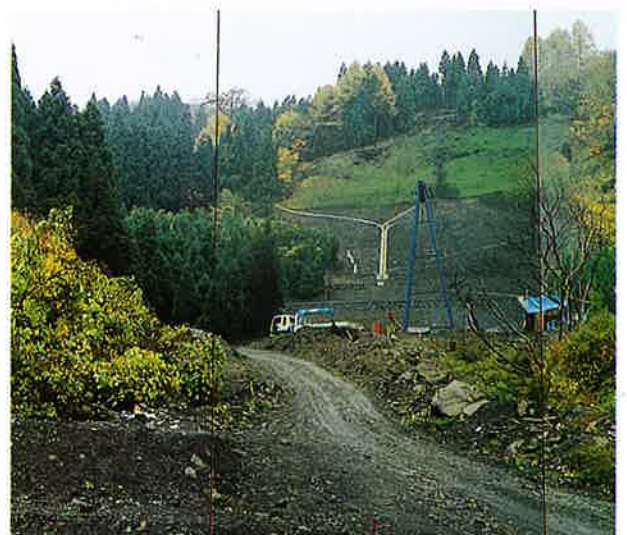
▲完成後

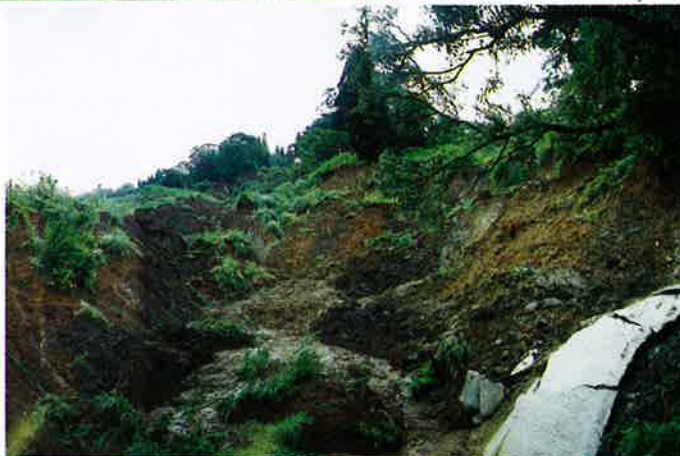
◀泥流化状況

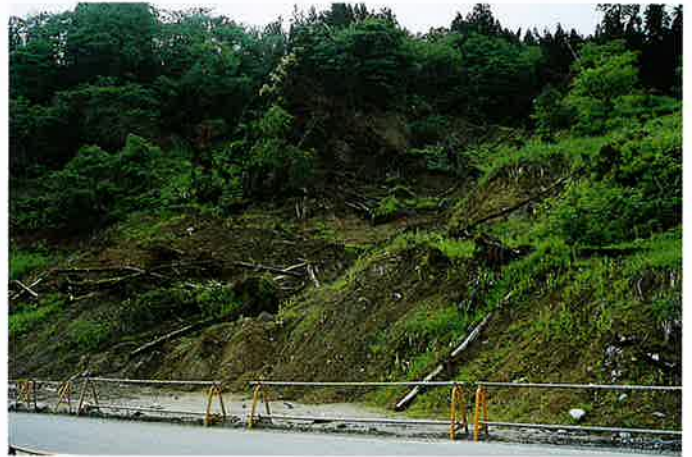
▲地すべり状況

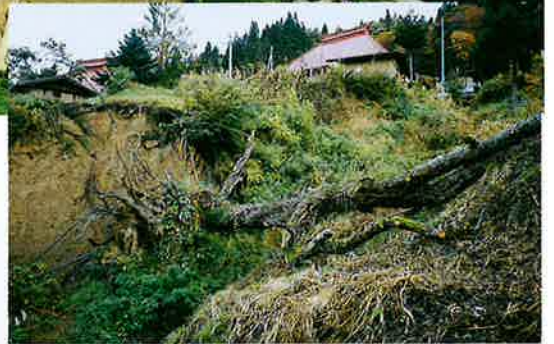
谷部崩壊 ▶

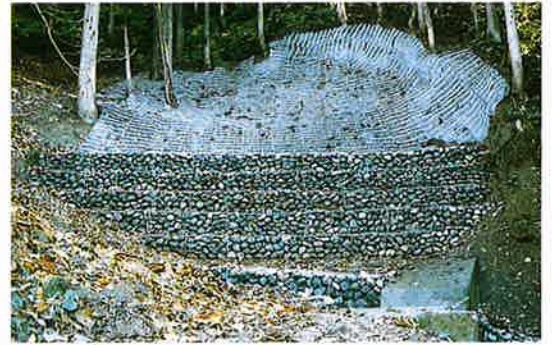
▲フトンカゴによる法留工

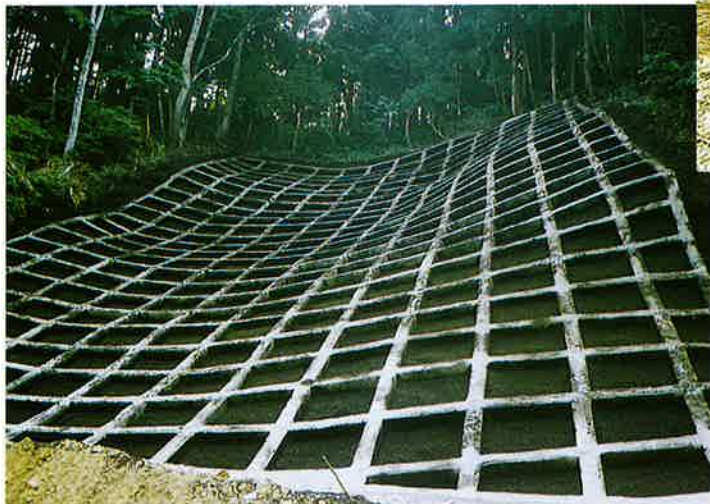
▲法枠工完成

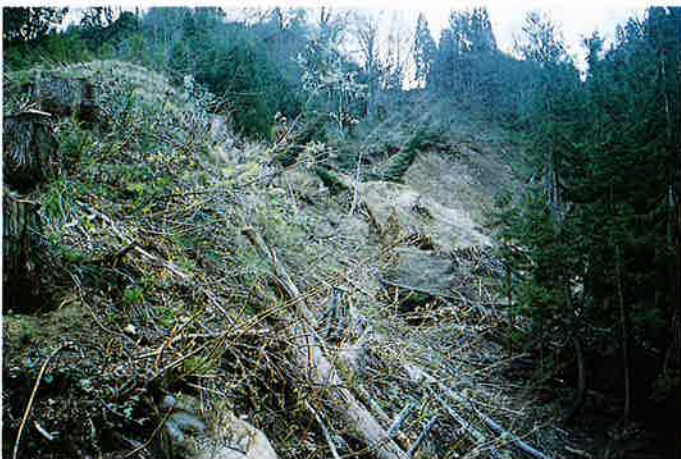
▲地すべり中腹

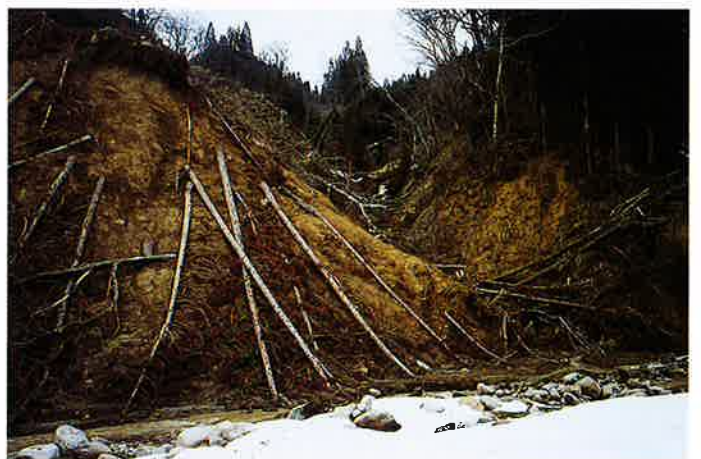
▲地すべり末端部

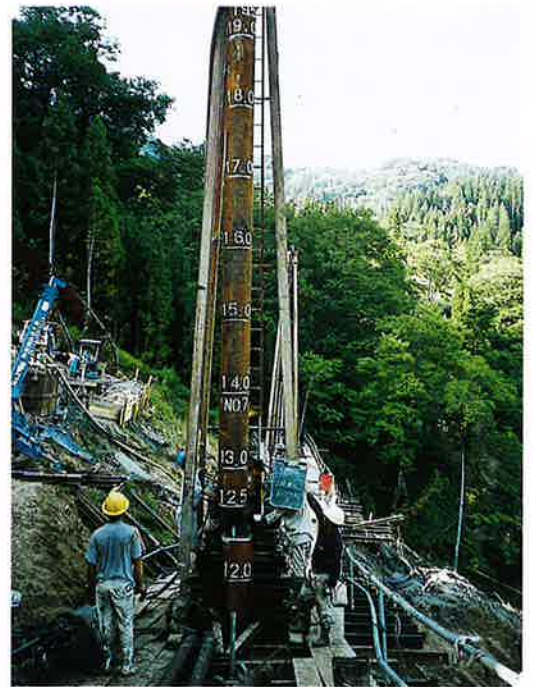
▲抑止杭打込

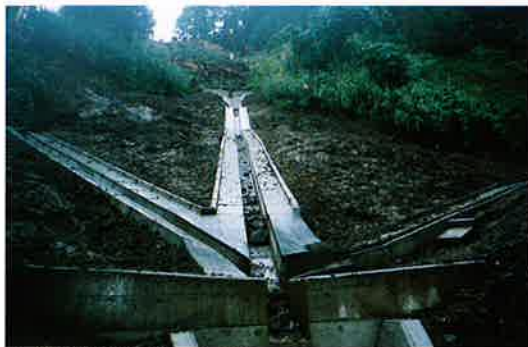
▲排水路完成

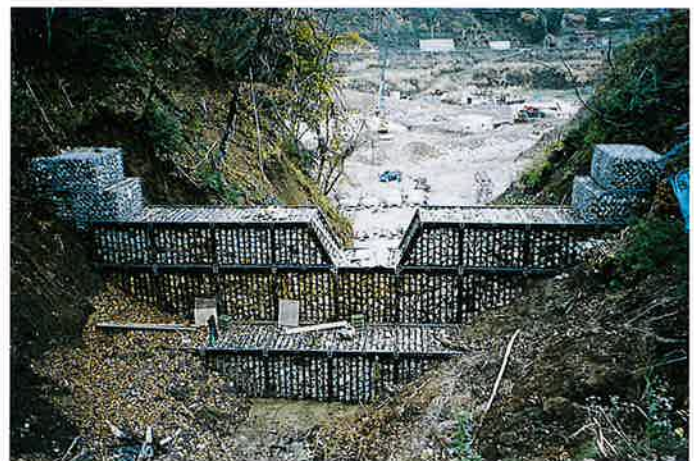
▲谷止工完成

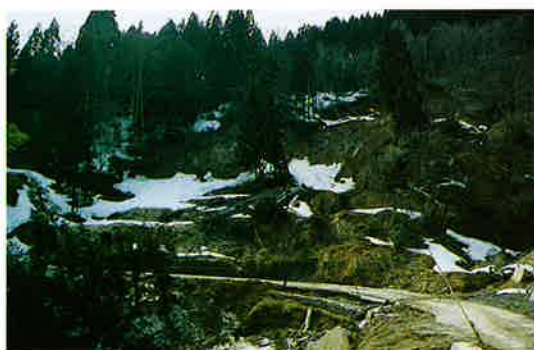
▲崩壊状況

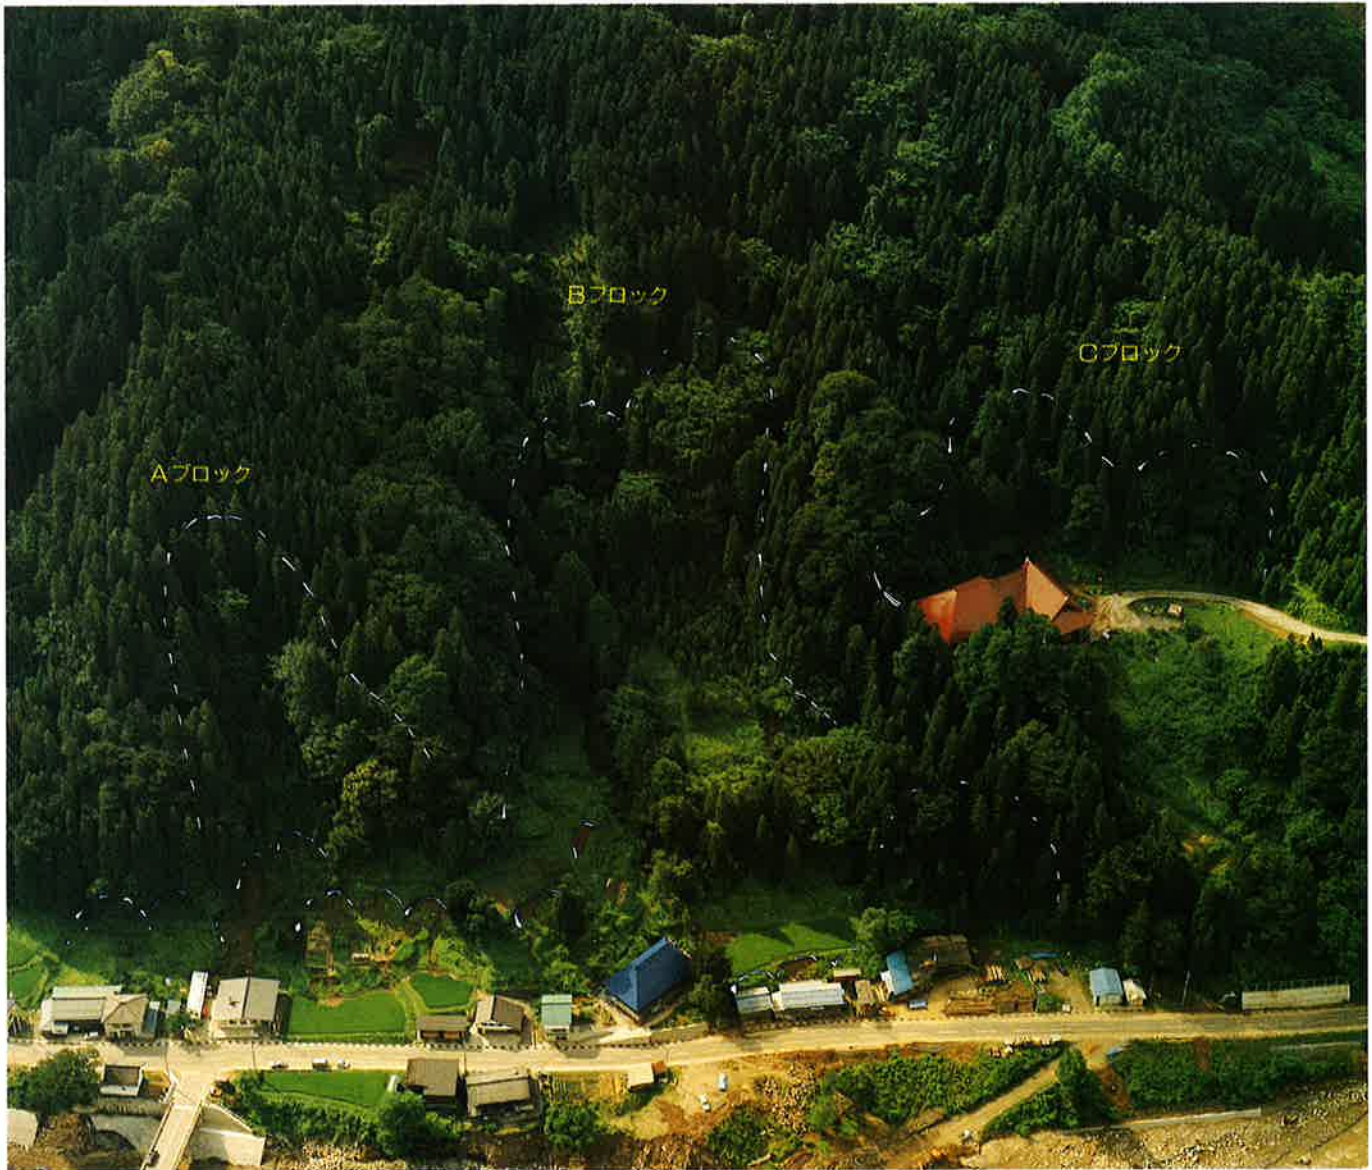
▲被災時 あちこちに被害状況が見られる

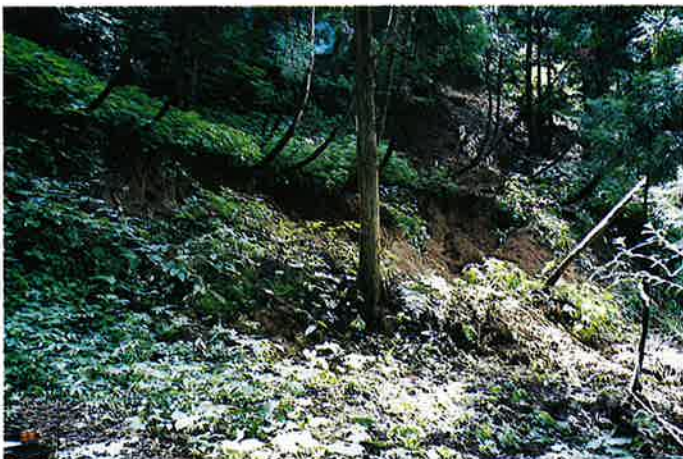
▲崩壊状況

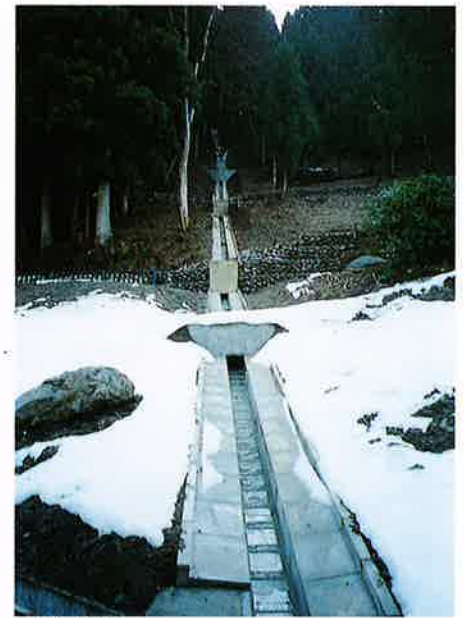
▲水路工

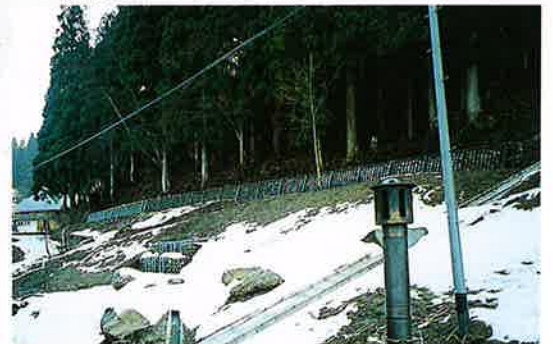
▲郵便局裏 土留工

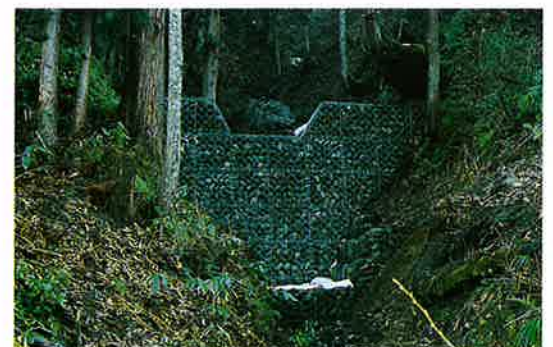
▲谷止工完成

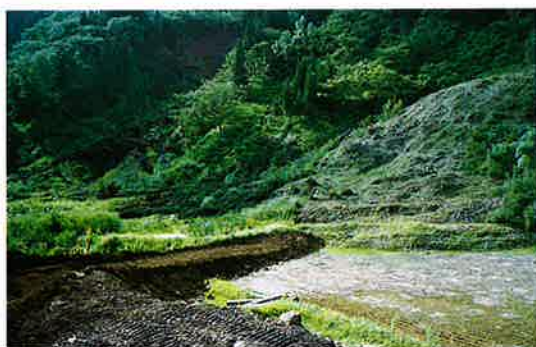
▲着工前

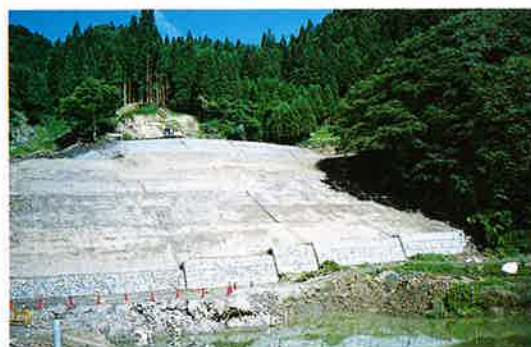
▲盛土状況

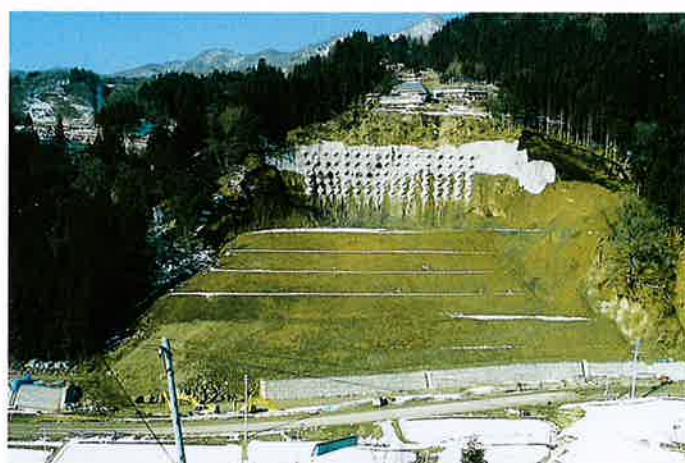
▲復旧後

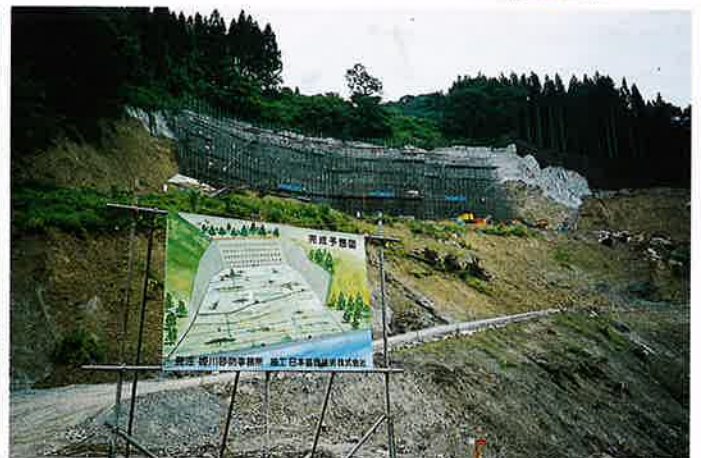
▲工事中作業状況

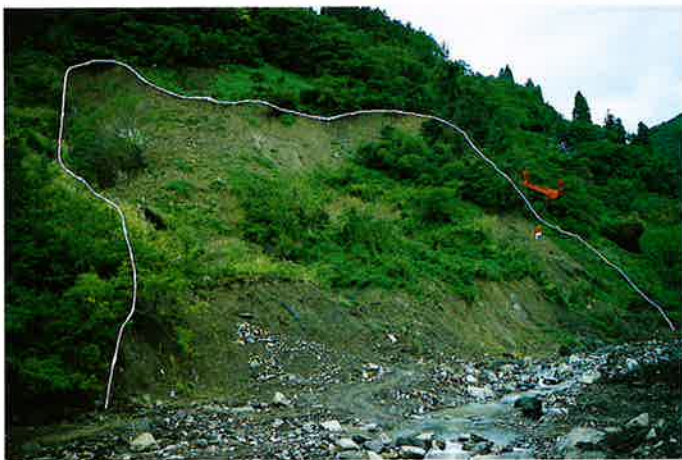
▲被災状況

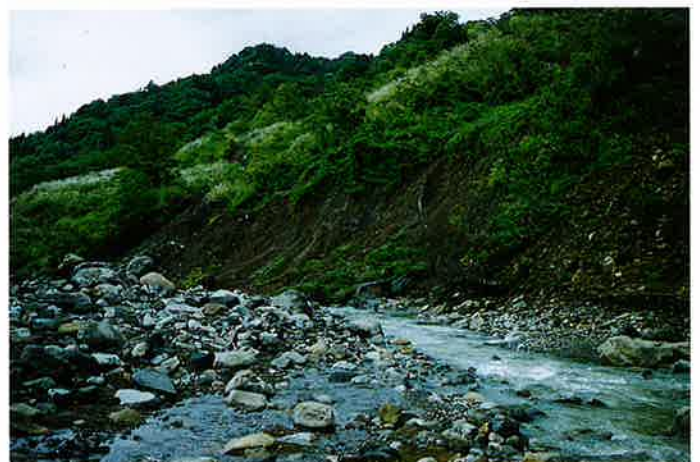
▲地すべり末端部

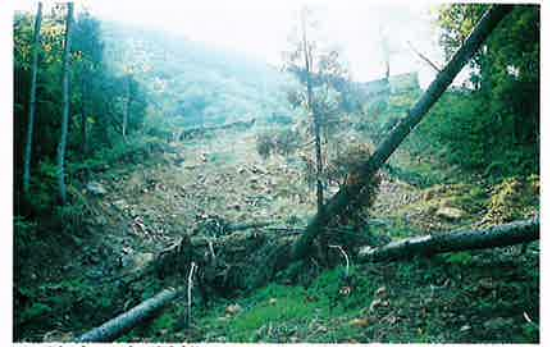
▲地すべり頭部

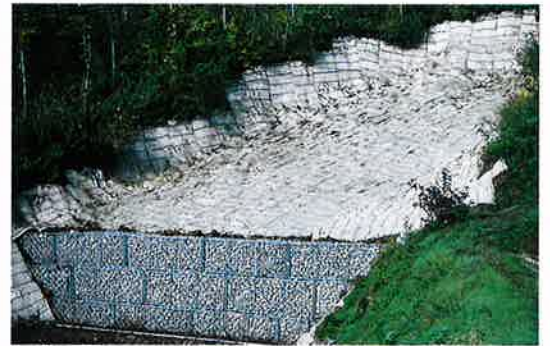
▲法面工完成

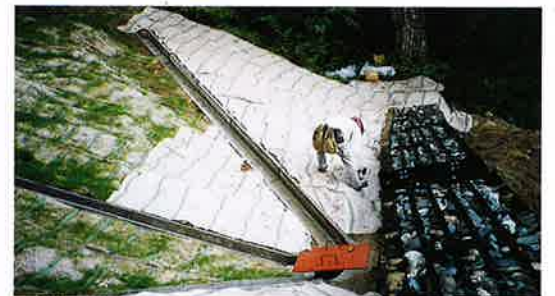
▲法面保護工施工中

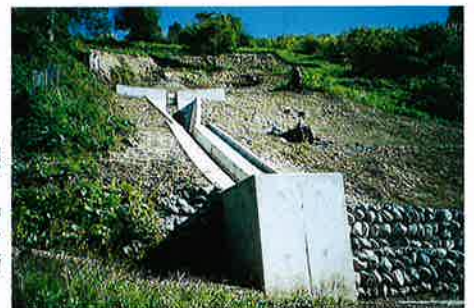
▲排水路工完成

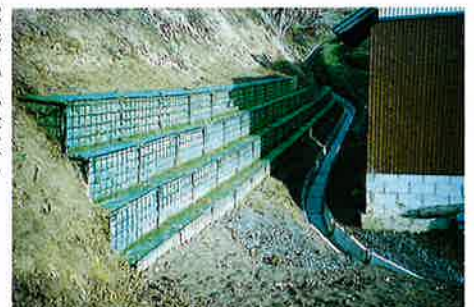
▲民家裏土留工完成

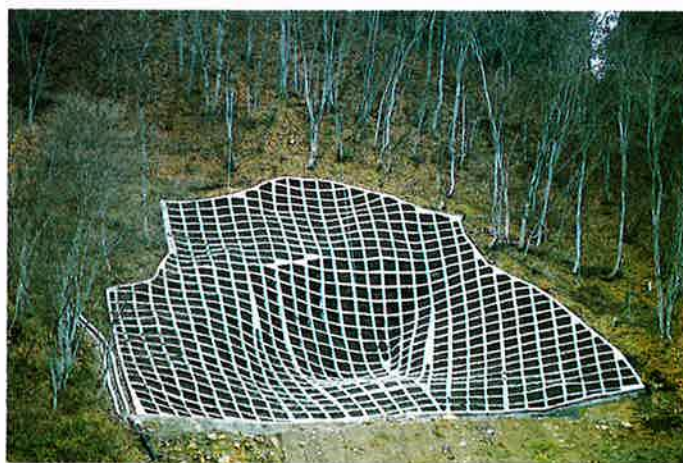
▲法枠工完成

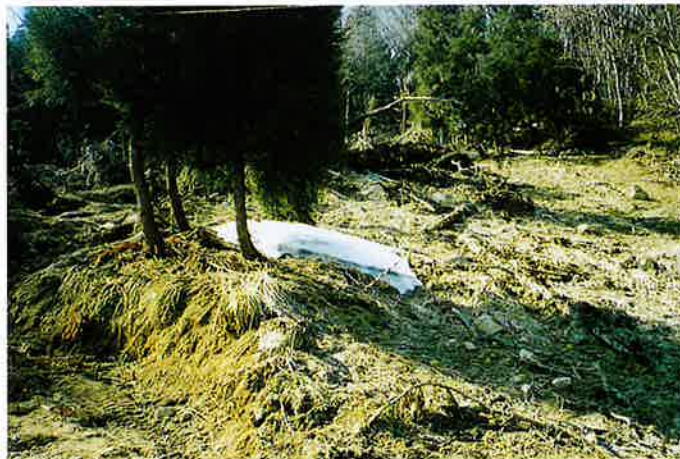
▲地すべり中腹

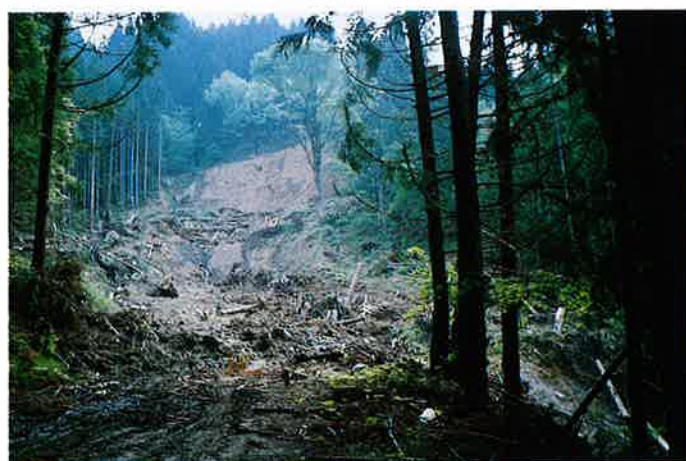
▲土砂及び立木流出

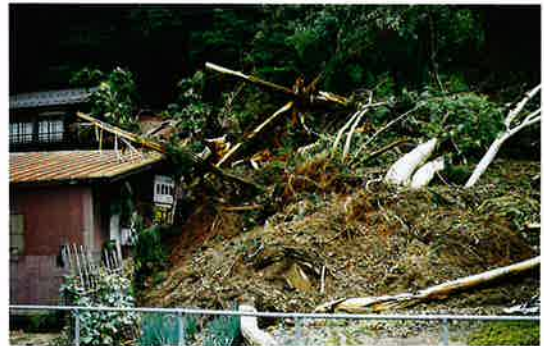
▲土砂崩壊に伴い民家半壊

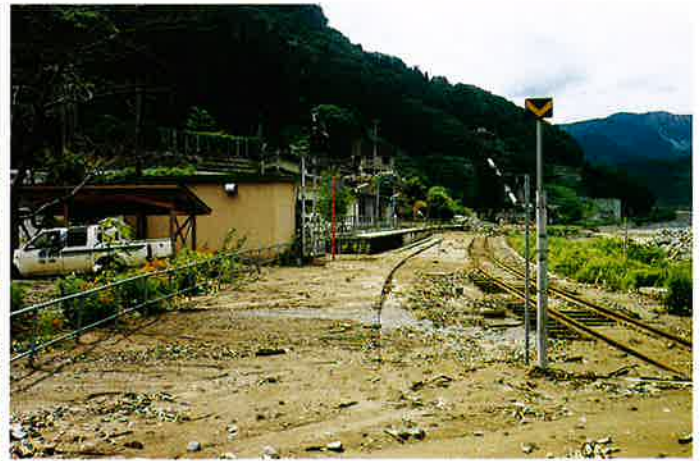
▲J R 大糸線線路埋塞

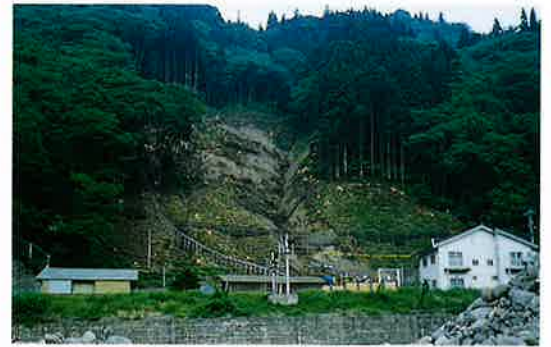
▲着手前
