# 被害状況と対策の概要

———平成7年7月11日～12日の梅雨前線豪雨災害

長野県土尻川砂防事務所

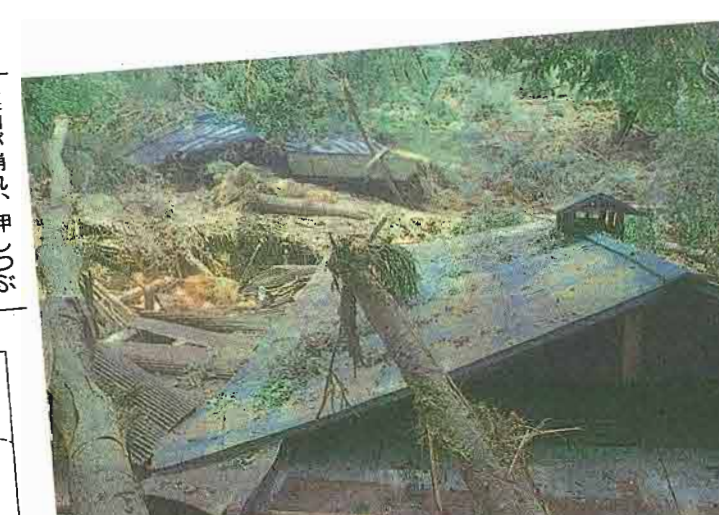
豪山が崩れ 押しつぶされた民家(13日午前11時、上水内郡小川村 奈良尾)

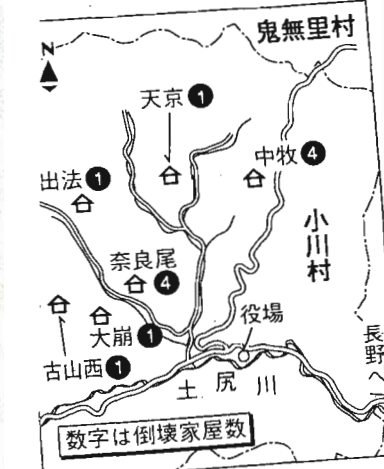
数字は倒壊家屋数

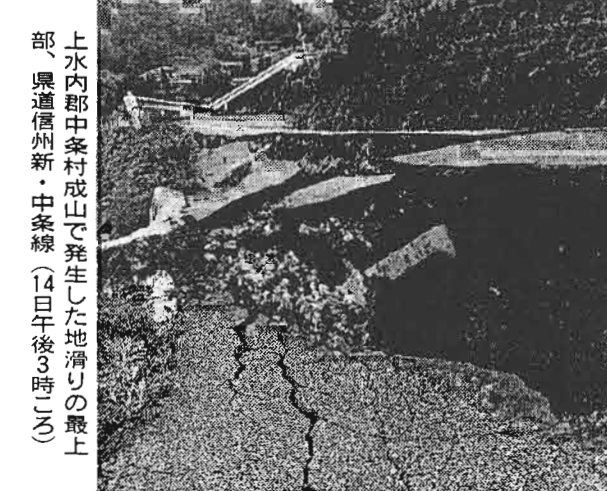
上水内郡中条村成山で発生した地滑りの最上

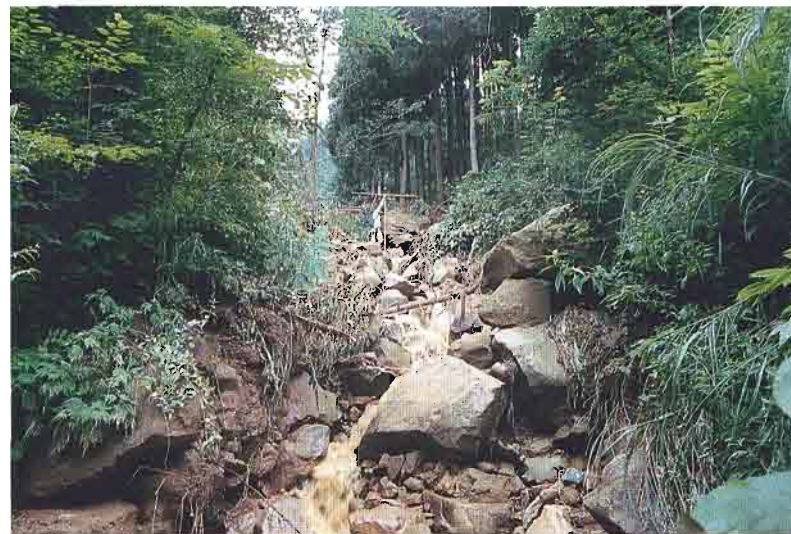
▲溪流を流れ下りた土石流

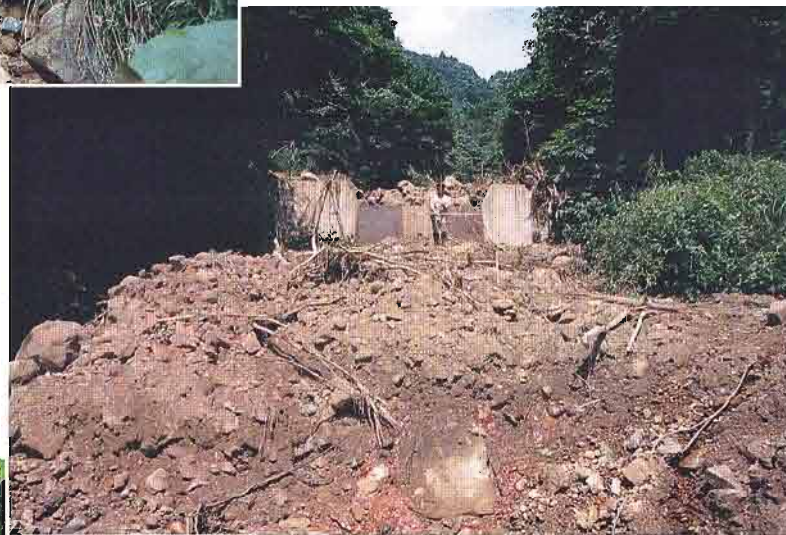
▲既設床固工を乗り越えた土石流(この下流に村道)

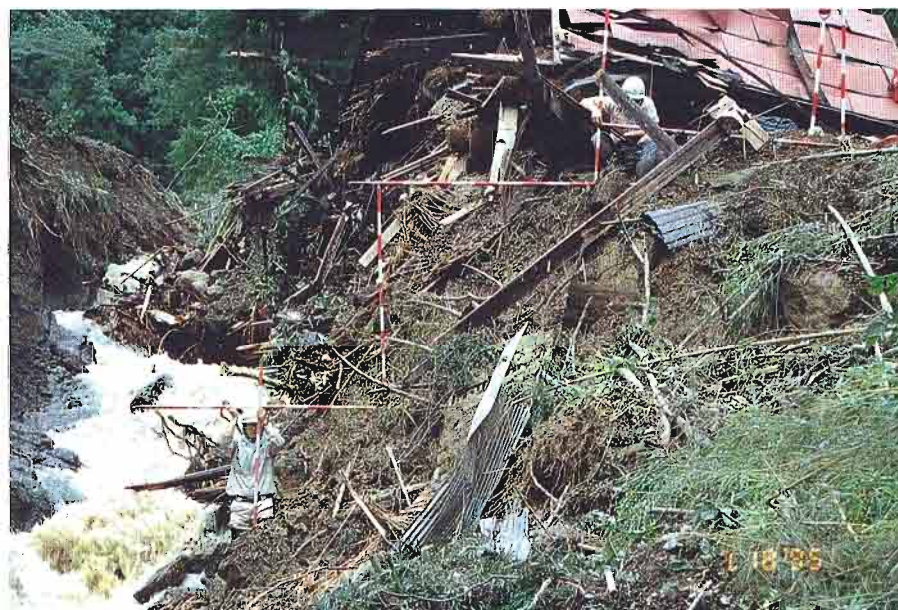
▲地すべりで倒壊した家屋と小川沢

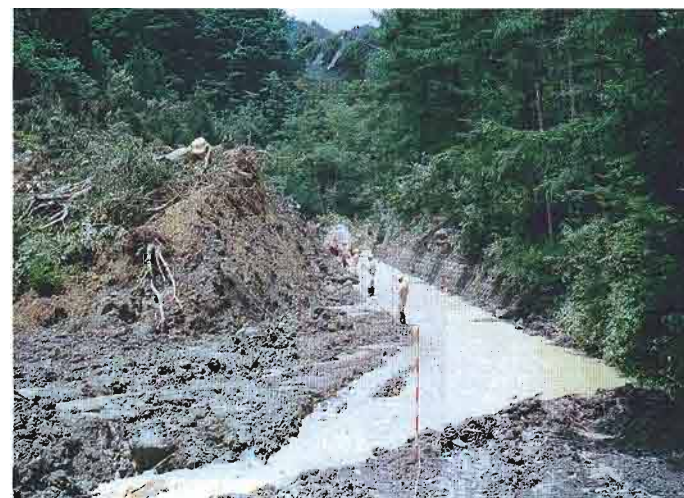
▲野間地すべりで埋った沢と道路

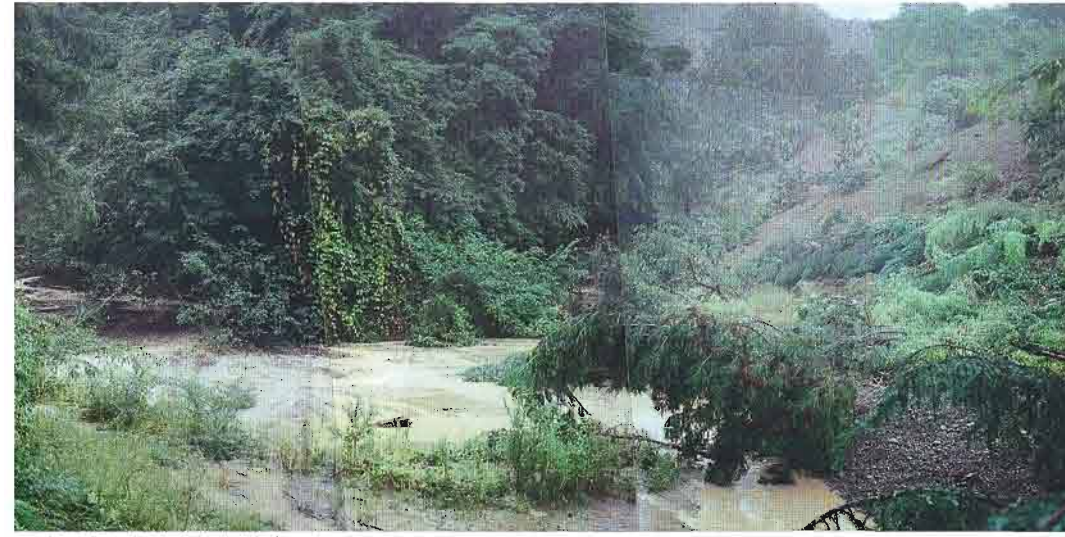
▲李平沢に押し出した地すべり

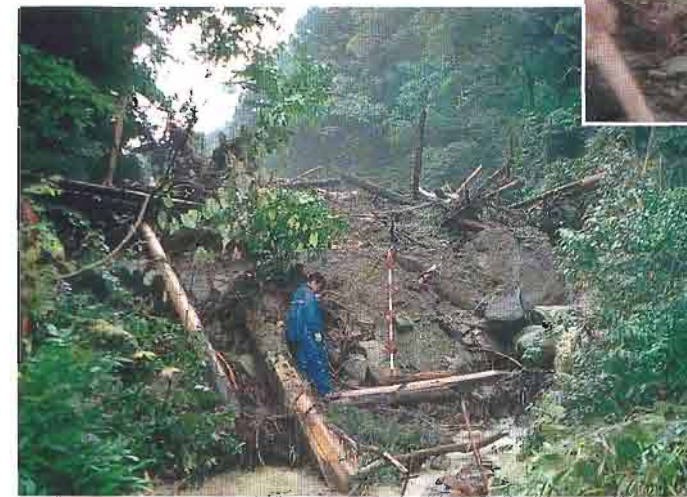
▲土石流の先端部

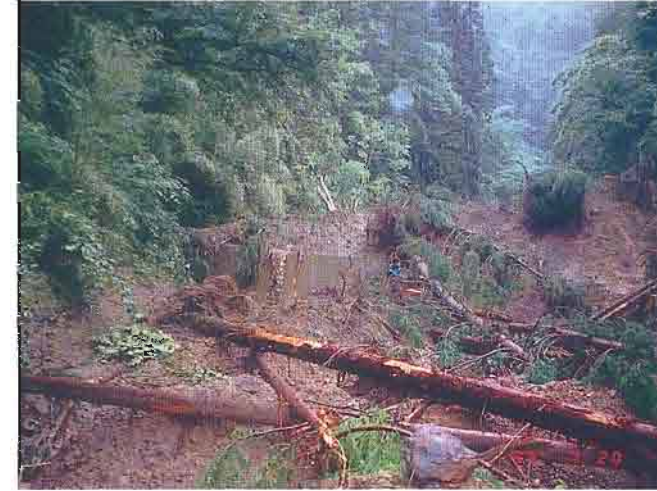
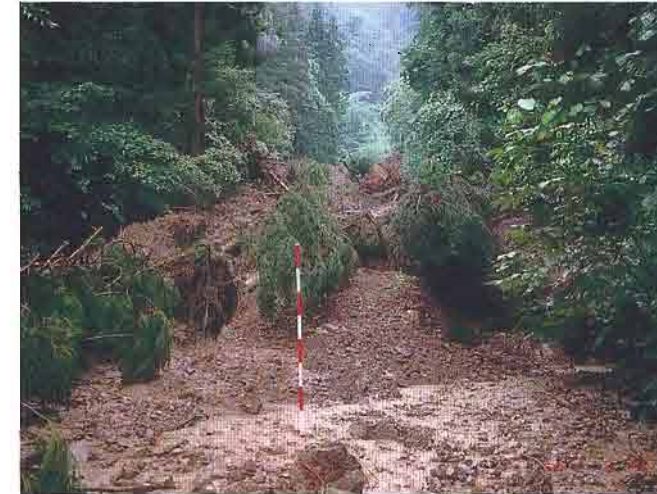
▼埋牧沢上流の山腹崩壊状況

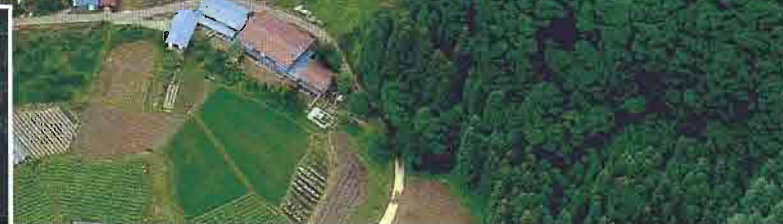
▲既設ダム下流左岸、山腹崩壊(治山対応)による土砂流出状況(ダム位置は下流)

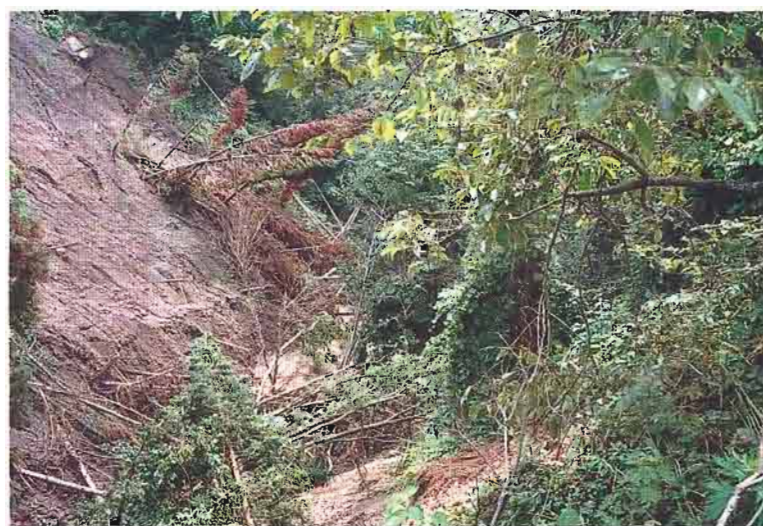
▲沢に押し出した地すべり

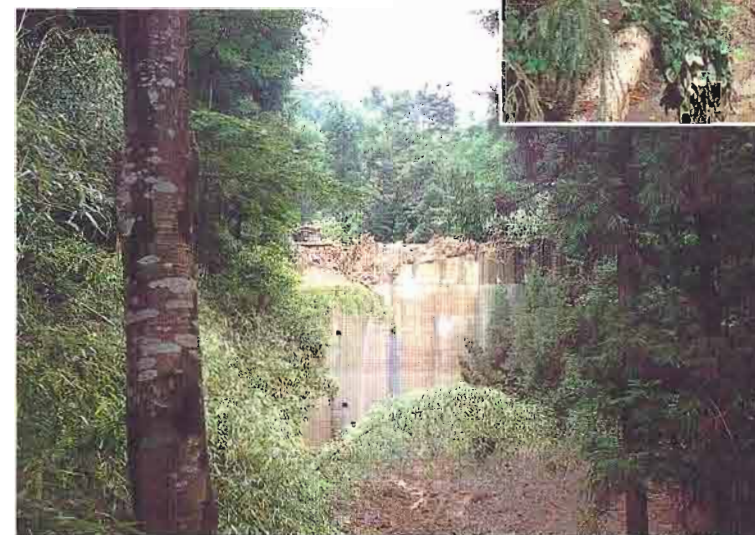
▲既設ダム土砂抑止状況

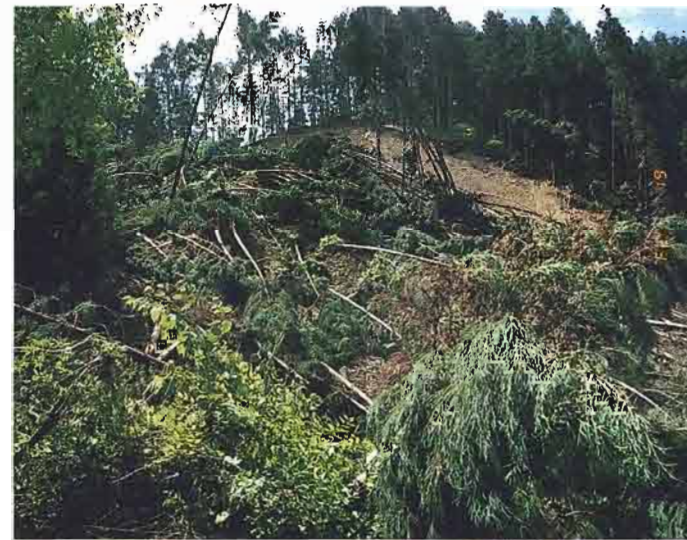
①地すべり冠頭部、倒木がおびただしい

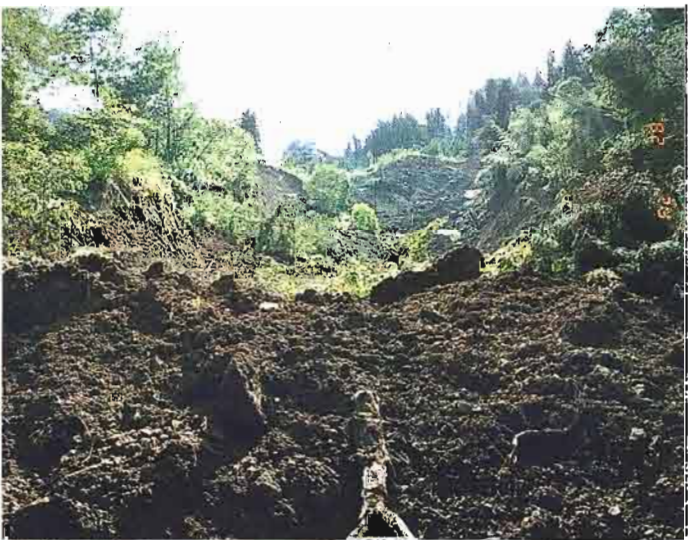
③ブロック中段部

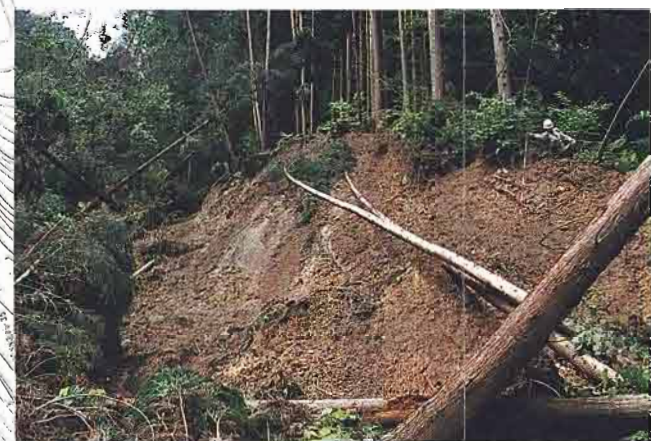
⑤地すべり右サイド滑落状況

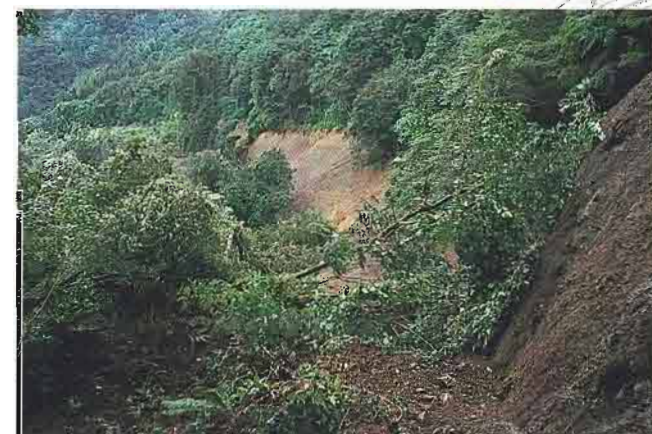
④地すべり左サイド滑落状況

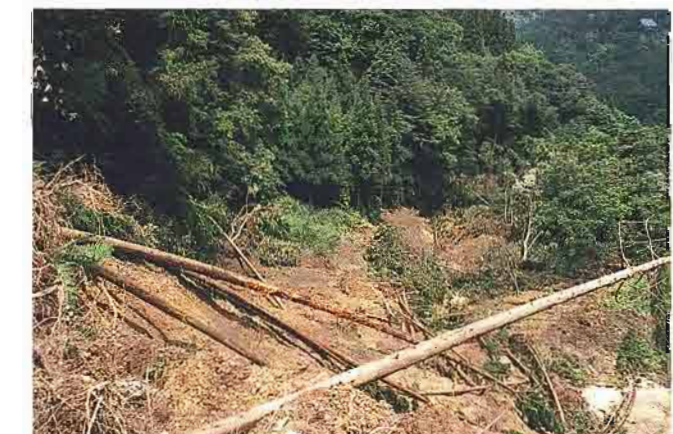
③地すべり地内の荒廃状況

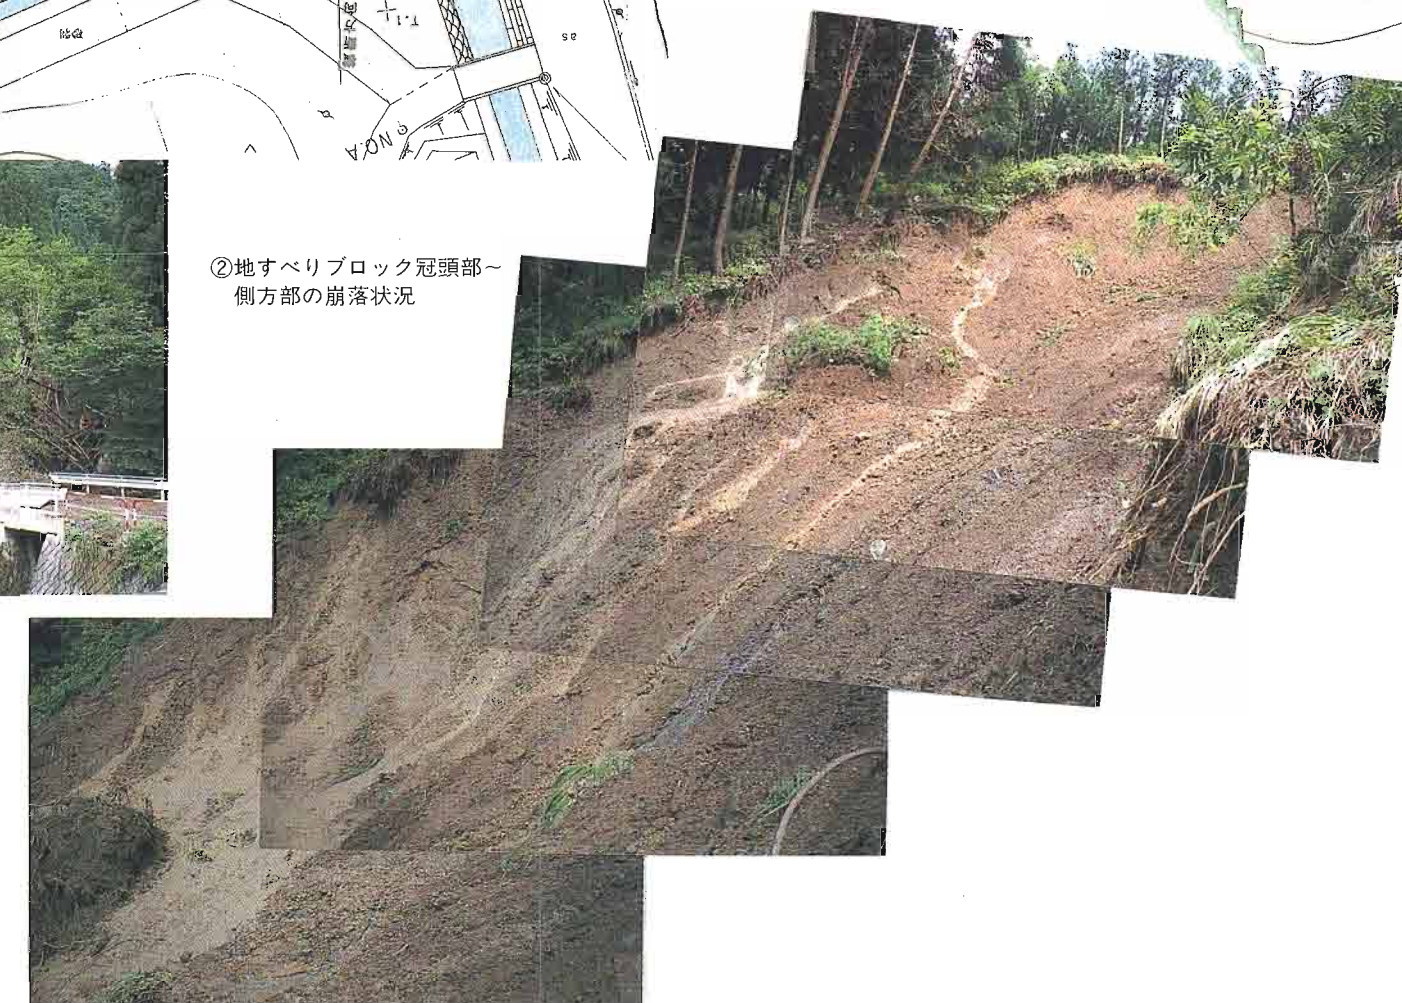
③末端部の状況

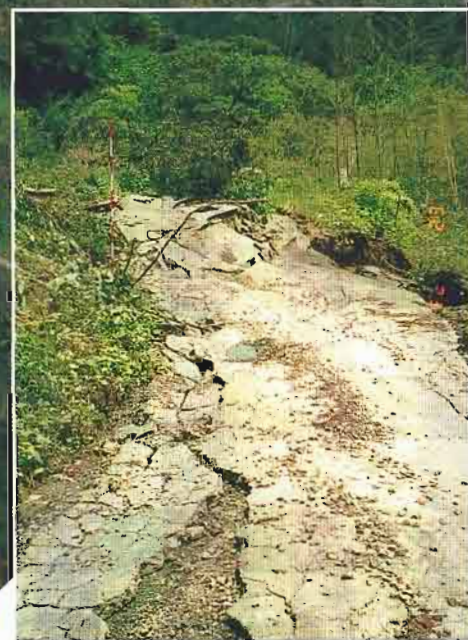
④波状に破壊した道路

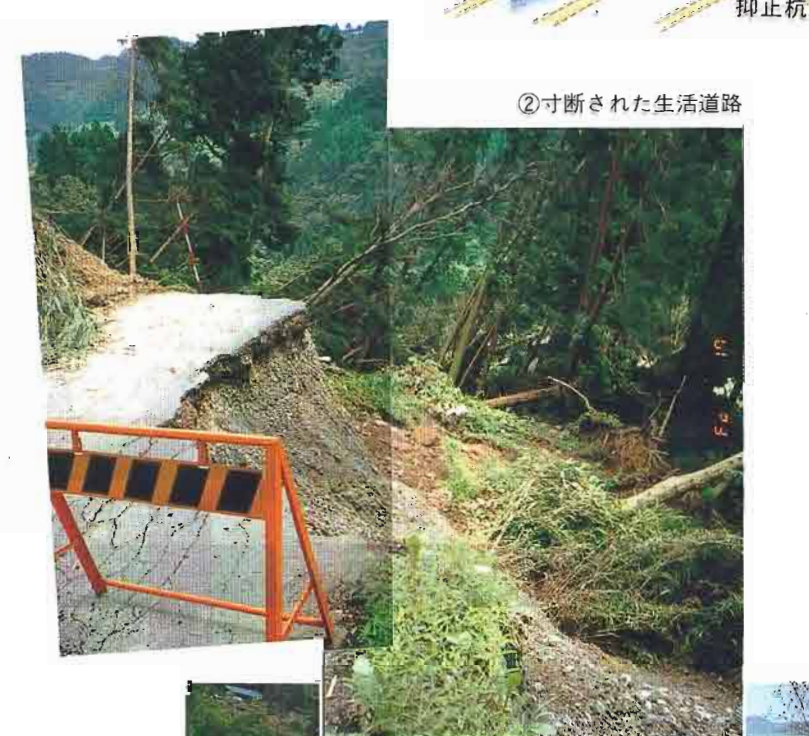
②寸断された生活道路

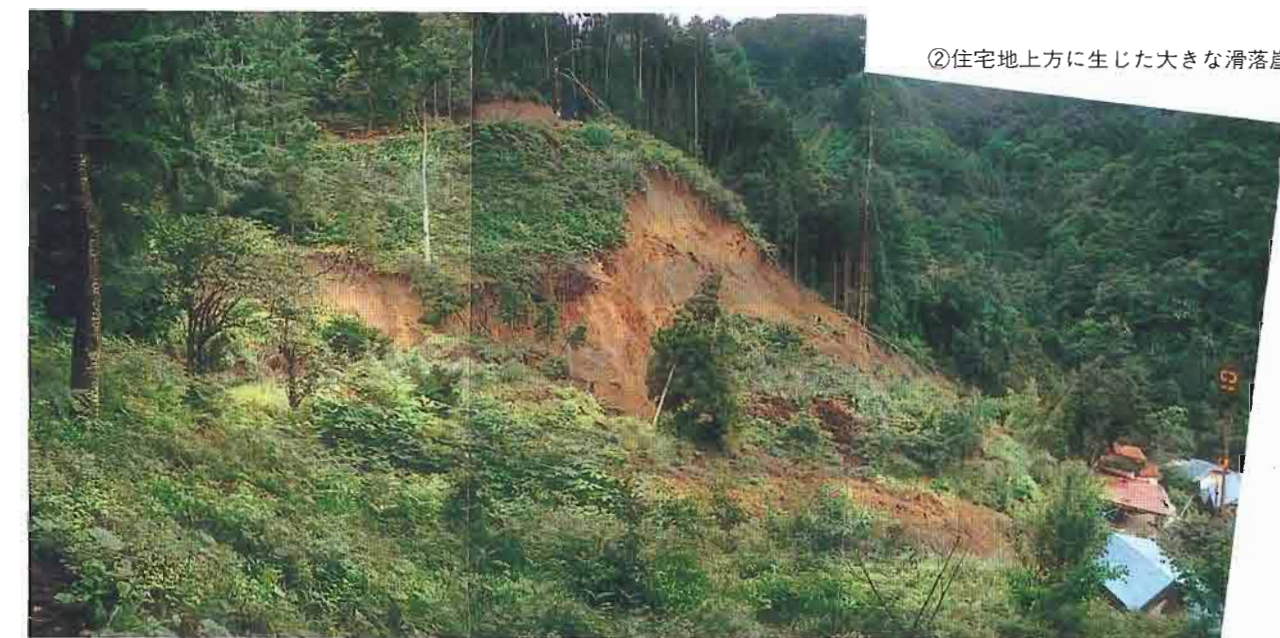
②住宅地上方に生じた大きな滑落崖

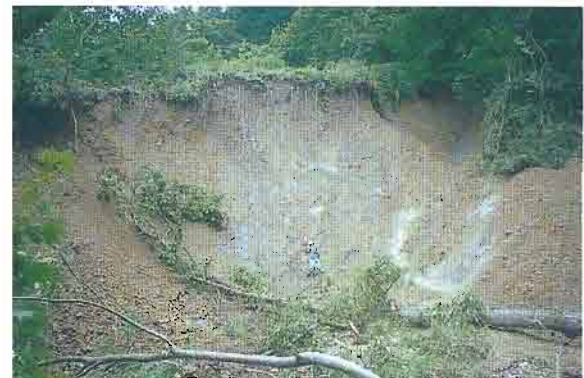
⑥ブロック頭部の崩落

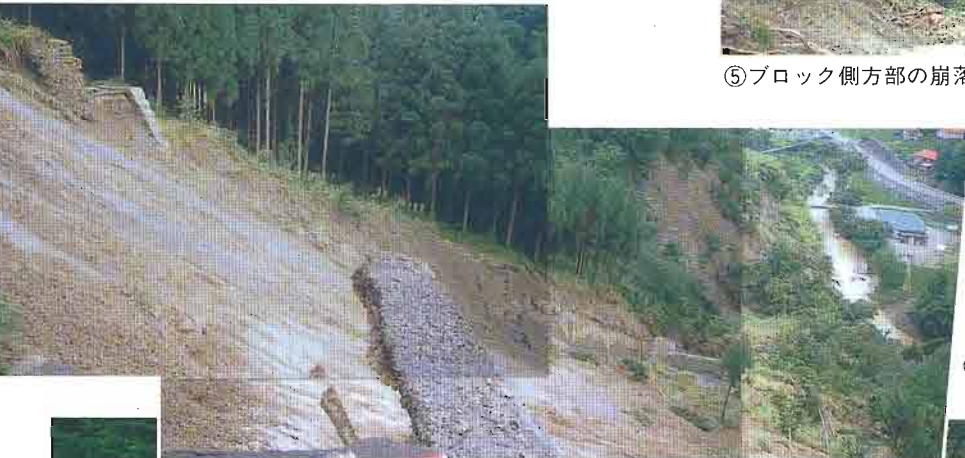
①ブロック頭部で崩壊した林道

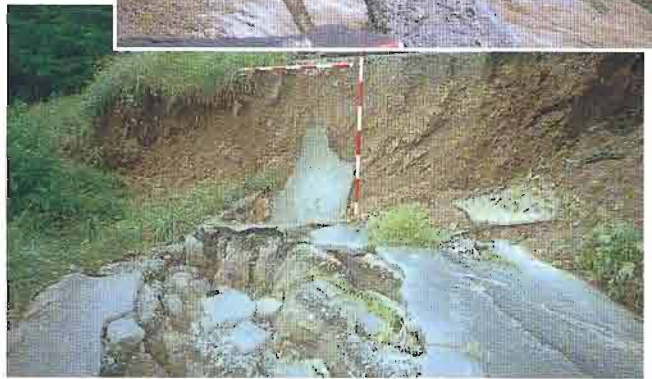
②ブロック側方に発生した滑落崖

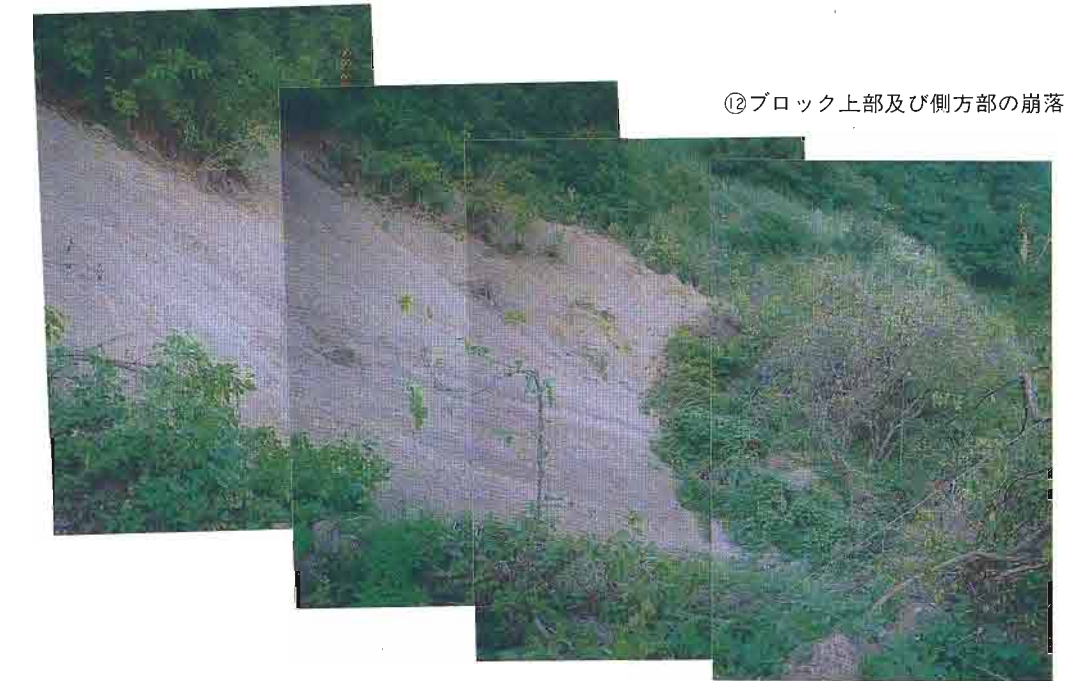
⑫ブロック上部及び側方部の崩落

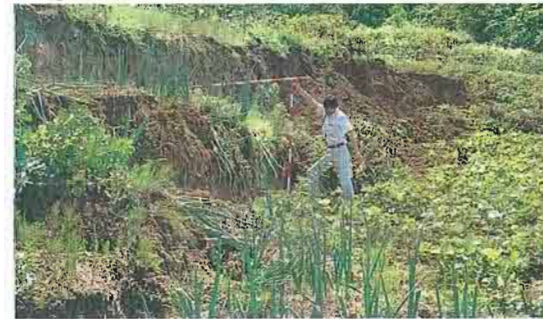
③寸断された県道の状況

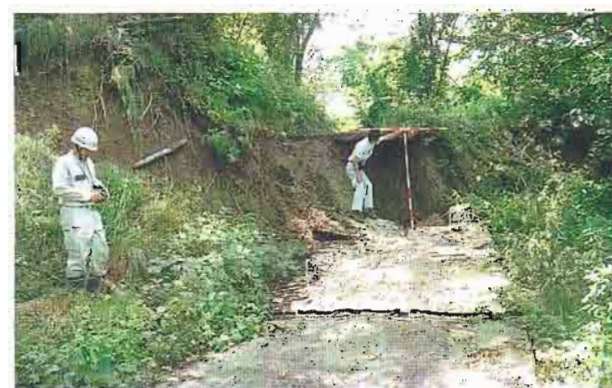
⑦主滑落崖の頭部(村道の滑落)

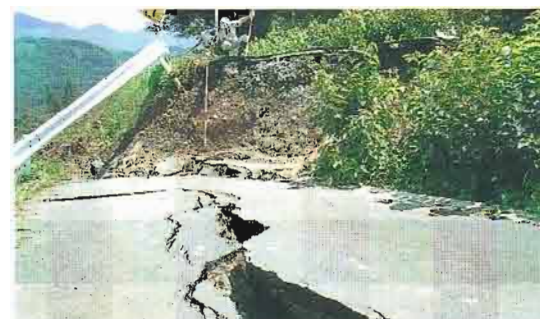
②主滑落崖の頭部(県道の滑落)

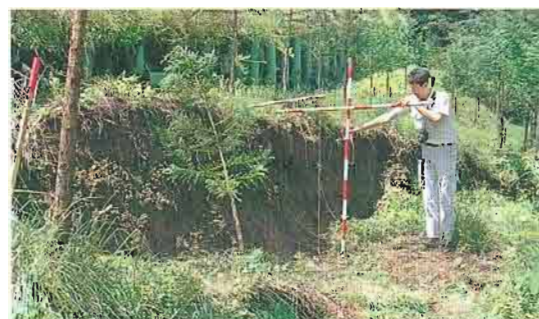
④主滑落崖の頭部(耕地の滑落)
